# Damsikkerhet i et helhetlig perspektiv

## RISIKOVURDERING FOR DAM STRANDFOSSEN

DOK.NR. 20150624-05-R

Prosjekttittel: **Damsikkerhet i et helhetlig perspektiv**  
Dokumenttittel: **Risikovurdering for Dam Strandfossen**  
Dokumentnr.: 20150624-05-R  
Dato: 2018-04-24  
Rev.nr. / Rev.dato: 0 /

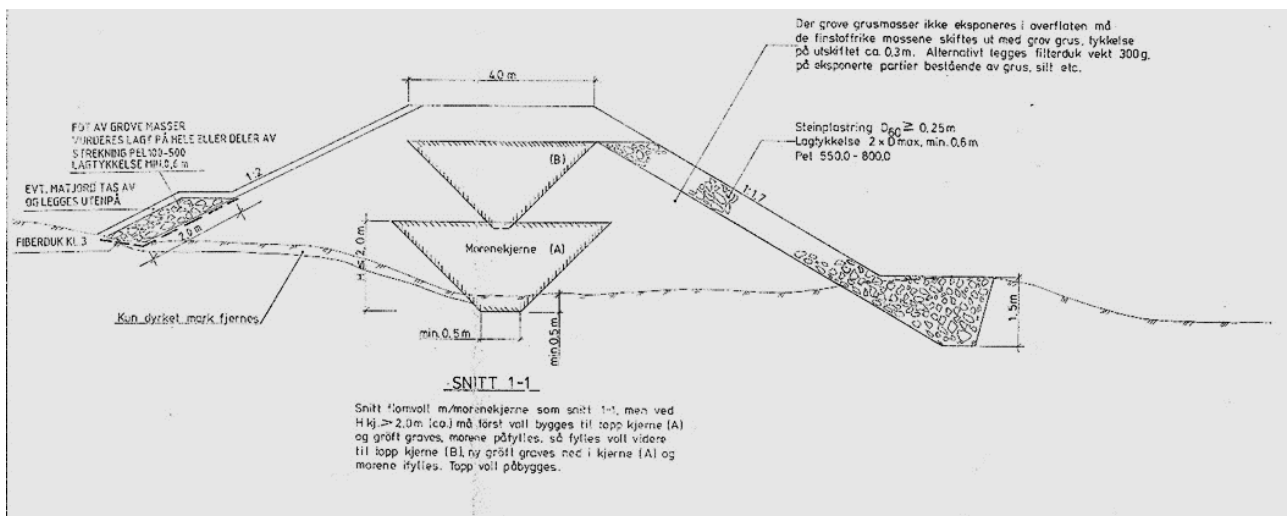
Figur 5. Snitt av flomvoll (Norsk Vandbygningskontor, Nov. 1978). Fot av grove masser (illustrert til venstre i figuren) ble vurdert lagt på, men dette har ikke blitt utført.

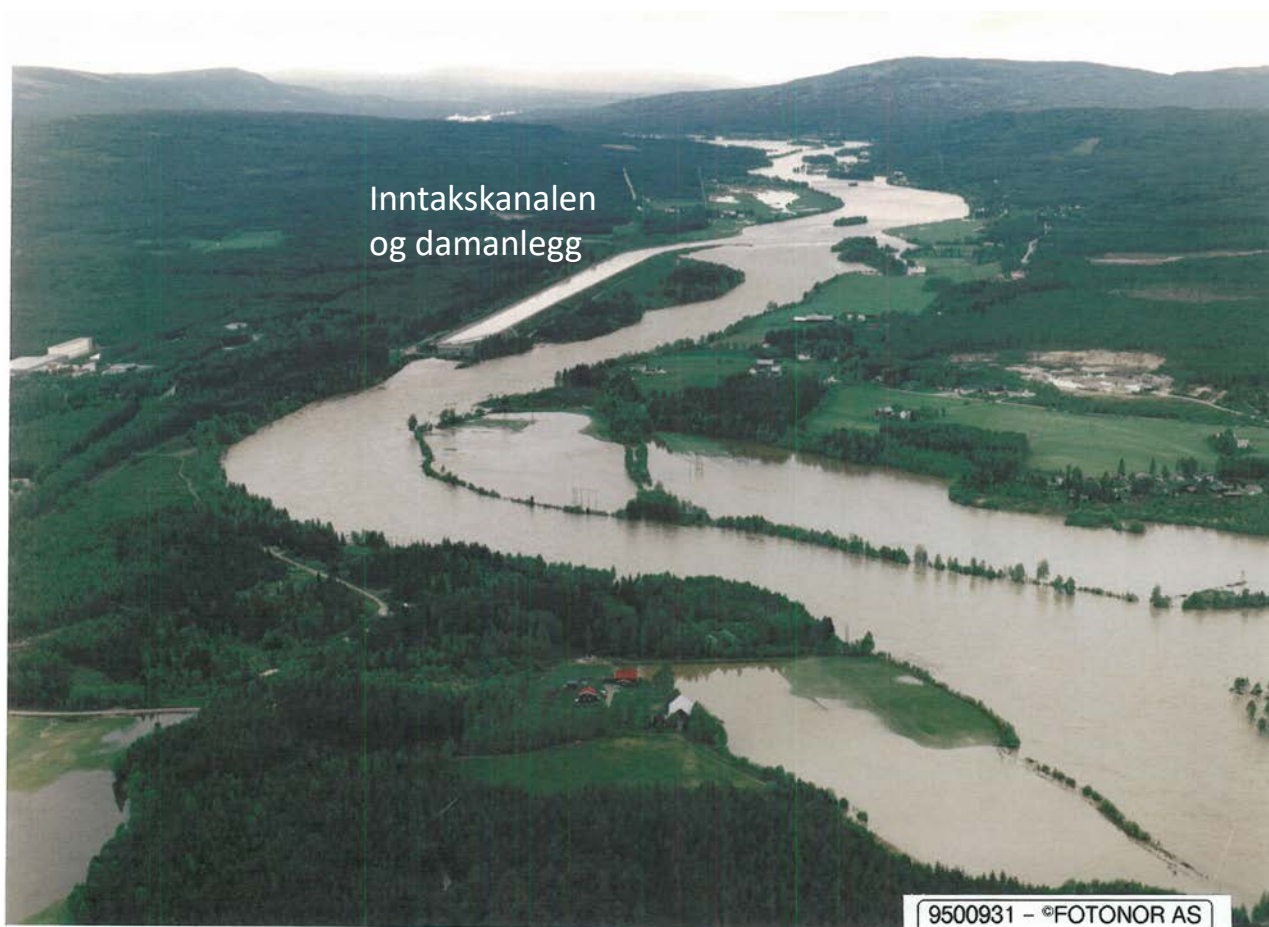
Figur 6. Strandfossen og området rundt ved flommen i 1995 (Elverum ligger 4 km sør og vil være i nedre delen av fotoen).

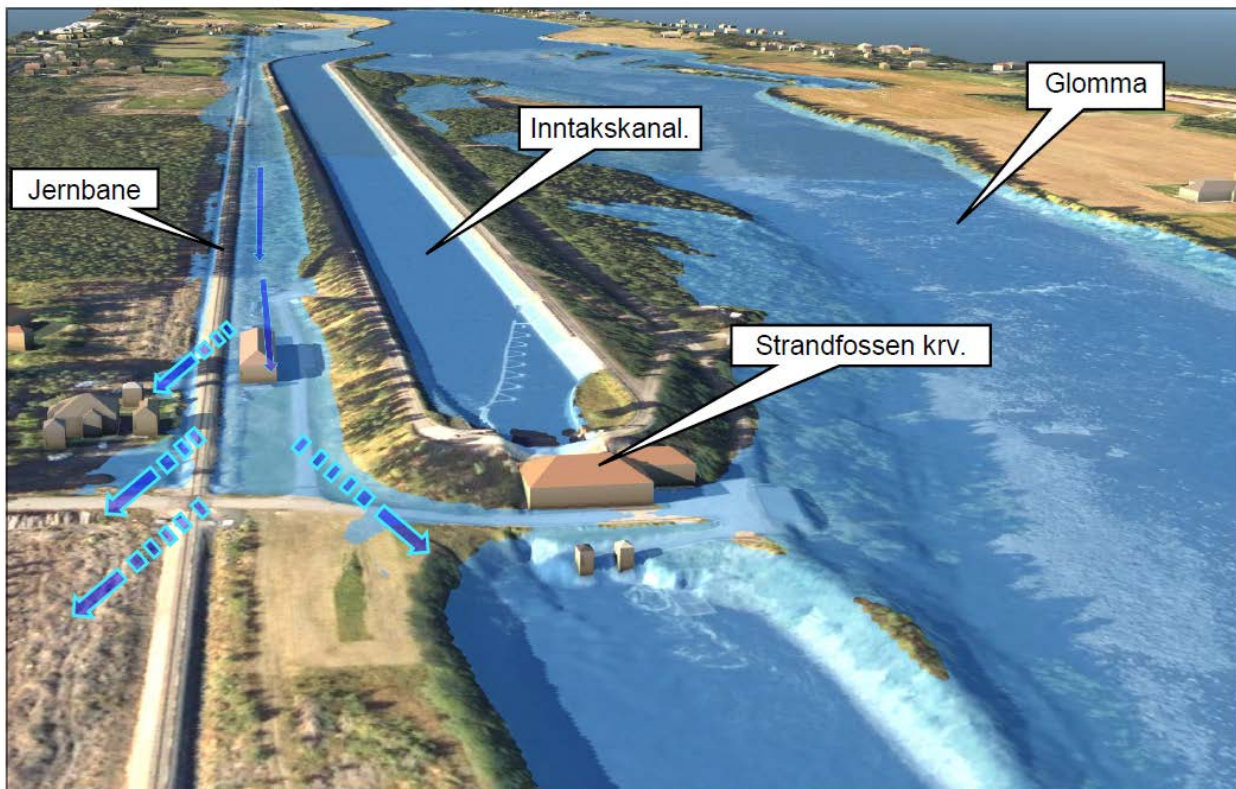
Potensielle svakheter som kan føre til brudd er kun relatert til skader på asfalt og betong. Indre erosjon er ikke noe problem så lenge asfalten og betongen er intakt. Imidlertid kan strømning og erosjon på utsiden av kanalvollene, som vist i Figur 7 skape problemer.

Figur 7. Strømning og erosjon på utsiden av inntakskanalen (Norconsult, 2017).

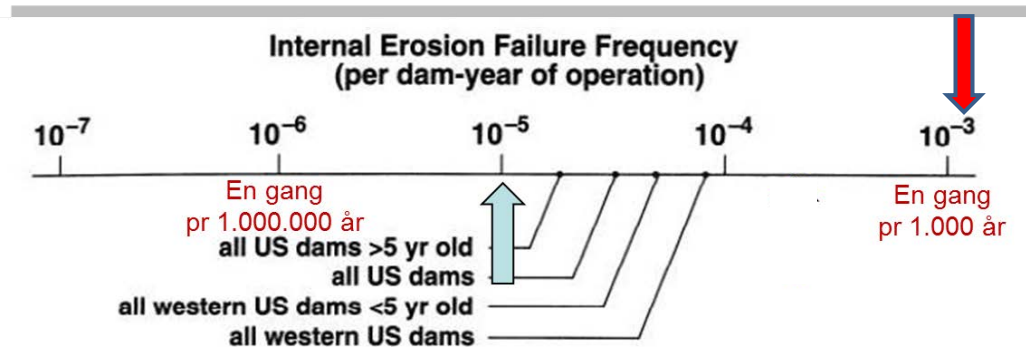
Figur 9. Årlig bruddfrekvens for Dam Strandfossen sammenlignet med ICOLDs bruddstatistikk for fyllingsdammer. Rød pil viser den beregnede bruddsannsynlighet for Dam Strandfossen før tiltak, lyseblå pil viser den beregnede bruddsannsynlighet for Dam Strandfossen etter tiltak.

Den relativt høye årlige bruddsannsynligheten skyldes i hovedsak at vollene i inntakskanalen ikke er bygget som en dam. Det er ingen form for steinsetting eller tåsikring. Oppbygging av vollene er i stor grad basert på konsulentens vurdering alene og tilfredsstillende ikke NVEs krav til utforming av fyllingsdammer (Norconsult, 2016b).

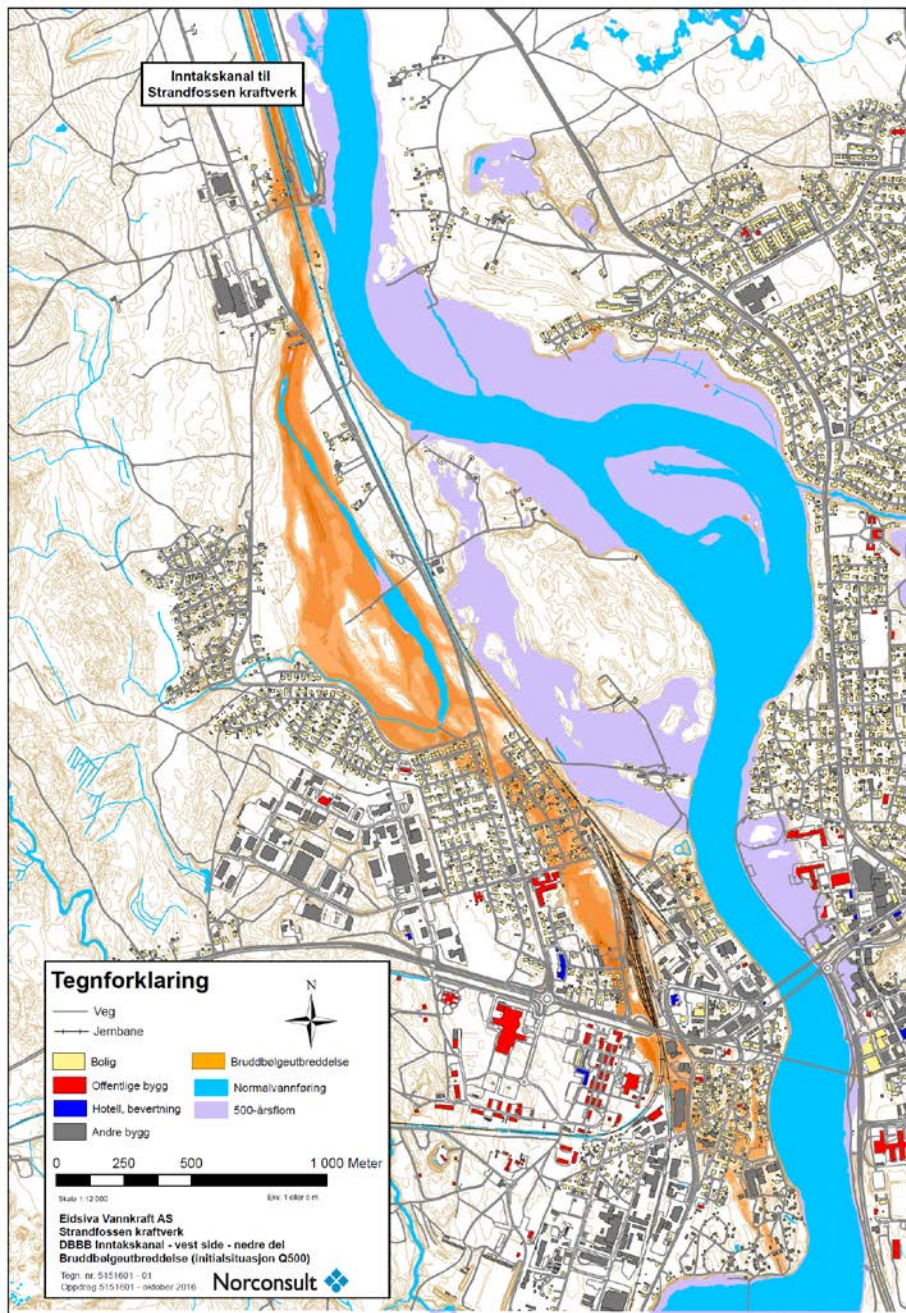
En oversikt av det berørte området ved brudd på den nederste delen av inntakskanalen er vist i Figur 10. Av de berørte boenheter vil inntil 140 ha en vannstandstigning på over 0,25 m.

Figur 10. Oversvømt areal ved dambrudd i nedre del av inntakskanal til Strandfossen kraftverk (initialsituasjon 500-års flom), Norconsult (2017).

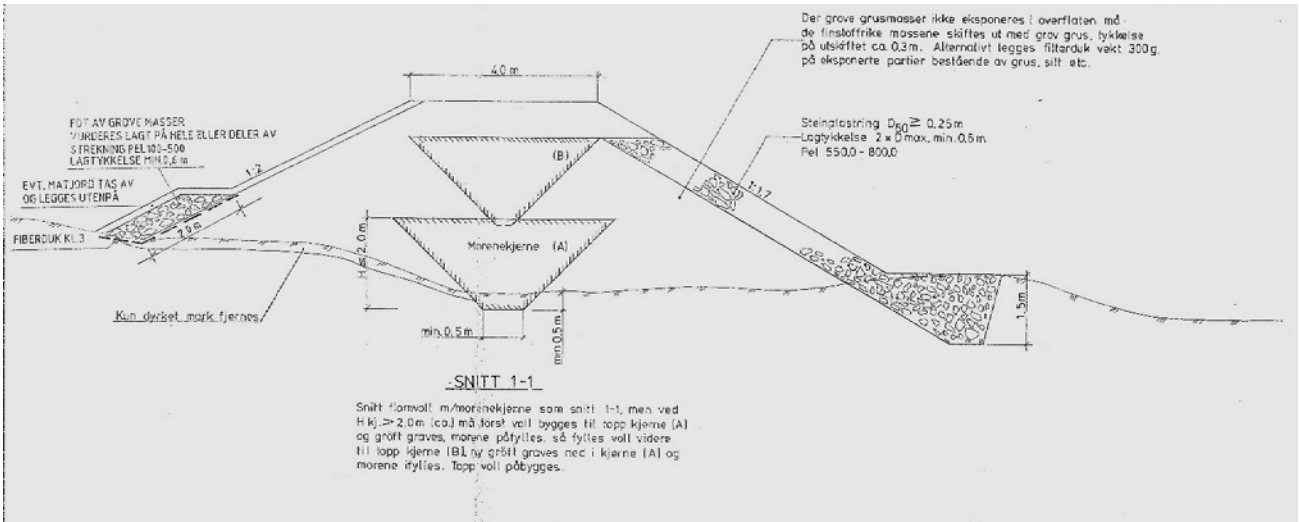
Figur A6. Skisse, snitt 1-1, av oppbygning av flomvoll (Norsk Vandbygningkontor, 1978). Fot av grove masser (illustrert til venstre i figuren) ble vurdert lagt på, men dette har ikke blitt utført.
