BKK PRODUKSJON AS

Damsikkerhet i et helhetlig perspektiv

Bruk av damhistorikk med eksempler fra BKK

Rapport versjon 1. februar 2018

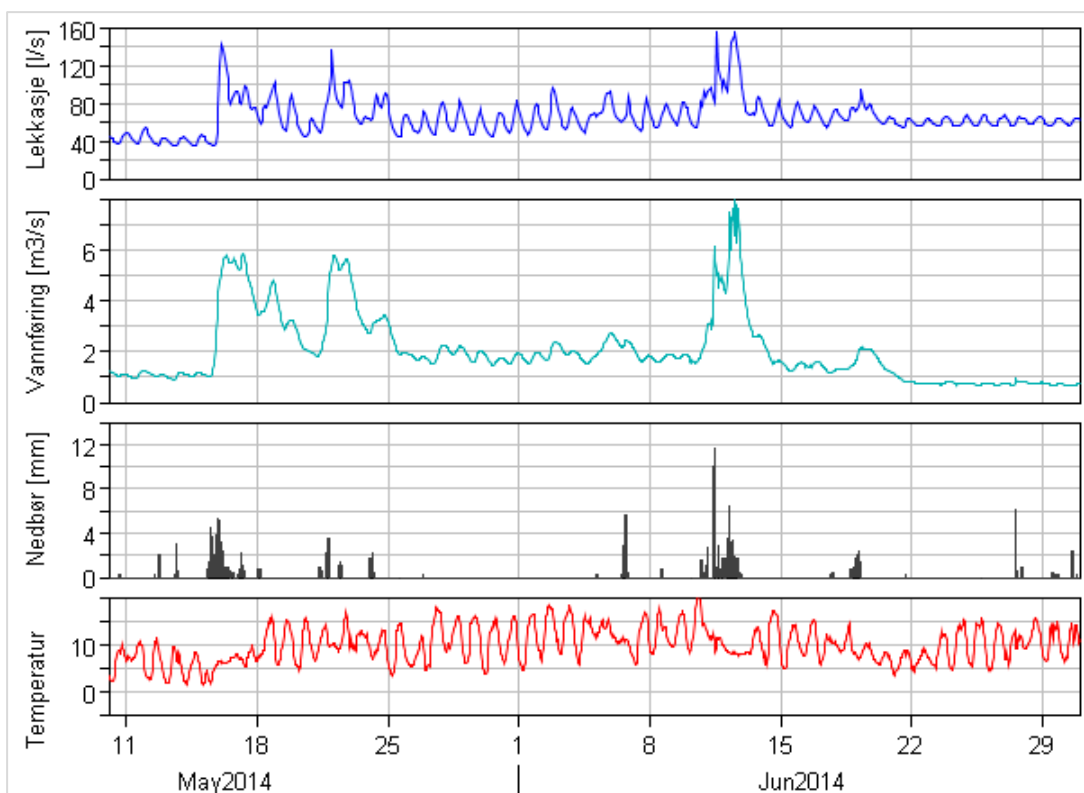
Figur 2-5 Lekkasjemåledata, uregulert vannføring ved målestasjonen Vemundsbotn samt nedbør og lufttemperatur registrert ved værstasjonen ved Vemundsbotn kraftverk for en typisk periode på våren preget av snøsmelting og spredte nedbørepisoder (10.05.2014-30.06.2014). For den viste perioden øker magasin vannstanden gradvis fra ca. 764 m.o.h. til 778 m.o.h.

Sammenligningen viser tydelig at lekkasjemålingen i tillegg til magasin vannstanden responderer på de samme faktorene som påvirker den uregulerte vannføringen i sideelven ved Vemundsbotn kraftverk. Det er med andre ord en direkte sammenheng mellom nedbør og snøsmelting og det som registreres av loggeren i lekkasjemålepunktet.

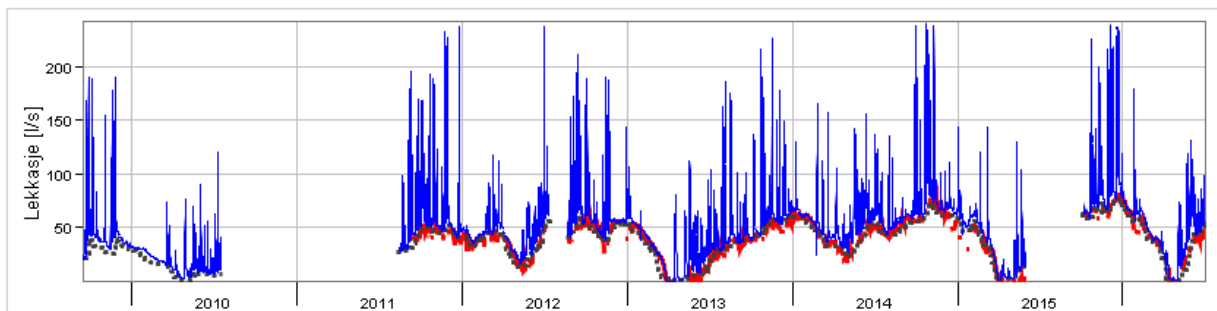
Gjennom ulike tilnærminger er det prøvd å filtrere lekkasjemåledataene med henblikk på å fjerne den tilleggs vannføringen som skyldes nedbør og snøsmelting i nedbørfeltet mellom dammen og lekkasjemålepunktet. Det er ønskelig å finne en metode for automatisk filtrering av lekkasjemåledataene. Innledningsvis ble det forsøkt å filtrere måledataene ved å omregne henholdsvis nedbør og uregulert vannføring registrert ved Vemundsbotn til tilsig til lekkasjemålepunktet. I første omgang ble filtreringen gjort med samme tidsoppløsning som lekkasjemåledataene er registrert, det vil si med 2-timers oppløsning. Selv om det var mulig å kjenne igjen visse mønstre genererte denne filtreringen generelt for mye støy i dataene til at det er mulig å bruke de videre, og da spesielt filtreringen basert på nedbørdataene. For å redusere effekten av tidsforskyving i nedbør på grunn av geografiske forhold, og som sannsynligvis bidrar en god del til den observerte «støyen» ble samme filtrering gjort på data med døgnoppløsning. På døgnoppløsning viste filtreringen basert på den uregulerte vannføringen seg ganske god, jf. figur 2-6 som viser den registrerte lekkasjemåleserien samt den automatisk filtrerte serien. Det er videre god samvariasjon mellom den filtrerte lekkasjemåleserien og magasin vannstanden, og statistisk beregning gir en R^2 -verdi på 0,79 for hele dataserien. Samvariasjonen er enda bedre for enkeltstående år og gir betydelig større R^2 -verdier (opp mot 0,90-0,95). Årsaken til dette er at lekkasjen har økt gradvis gjennom observasjonsperioden, se omtale nedenfor.

Figur 2-6 Registrert lekkasjemåledata (blå) sammenlignet med manuelt korrigert (grå stiplet) og automatisk filtrert (rød) lekkasjedata for perioden 01.09.2009-30.06.2016. Den automatiske filtreringen er basert på arealskalering av uregulert vannføring på døgndata.

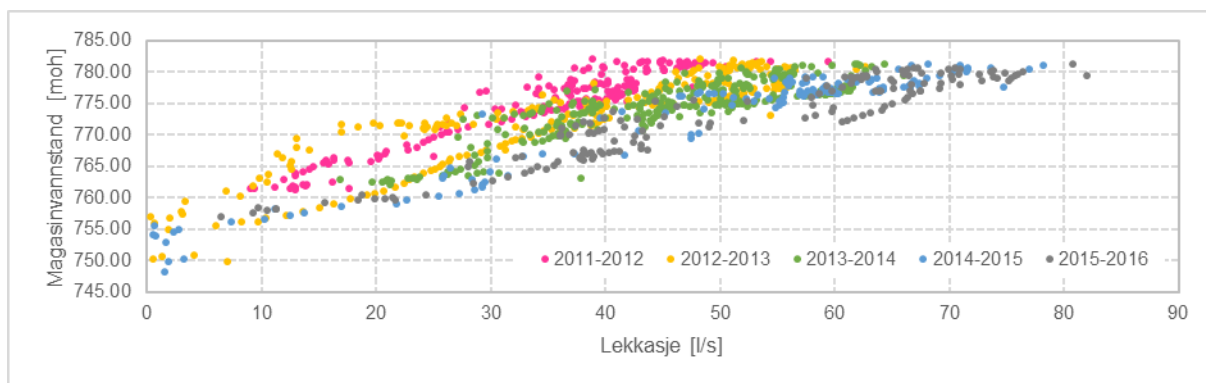
Figur 2-7 Automatisk filtrert lekkasjedata plottet mot magasin vannstand i Svartavatnet for perioden 17.09.2011-30.06.2016.

Betraktes den filtrerte lekkasjevannføringen på figur 2-6, synes det å være en tendens til at lekkasjen øker over tid. For å undersøke dette nærmere er de filtrerte lekkasjedataene plottet opp mot magasin vannstand år for år, jf. figur 2-7. Figuren viser tydelig en utvikling med gradvis økt lekkasje gjennom perioden fra 2011 til 2016. Dette er ikke overraskende all den tid det sees nye fugeskader på dammens frontale betongplate. På tross av den omtalte støyen i lekkasjemåledataene gir databearbeiding som vist, et tydelig resultat.

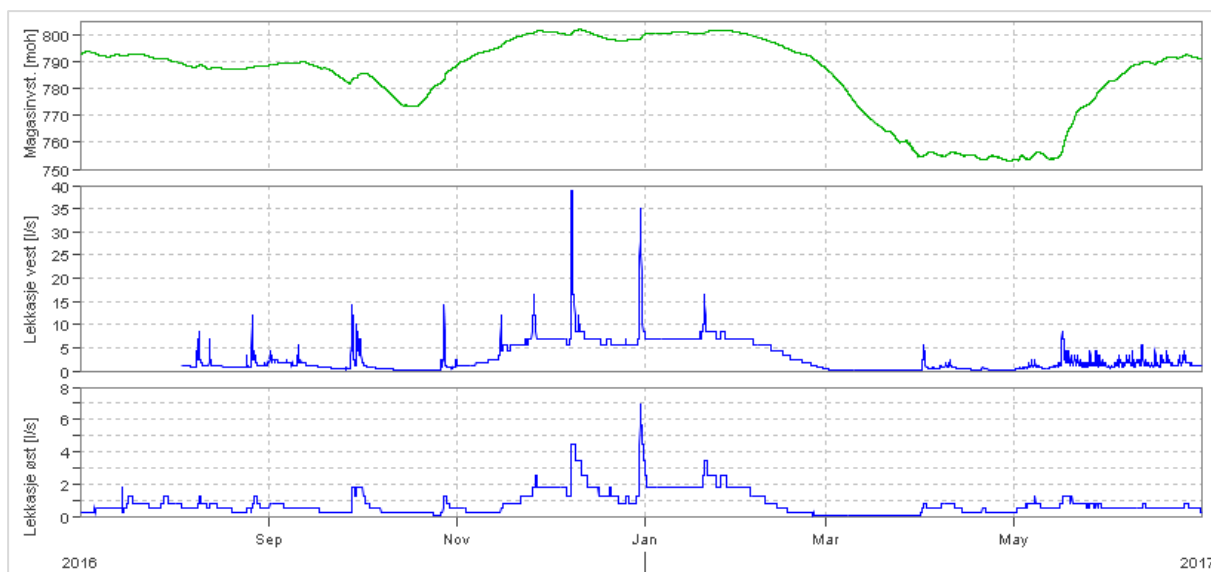
Lekkasjemåledata fra de to oppsamlingspunktene samt magasin vannstand fra Askjeldalsvatnet er vist på figur 2-10. Generelt sees det å være god korrelasjon mellom vannføringen registrert ved de to lekkasjemålepunktene. Som ventet er det også her en sammenheng mellom magasin vannstand og størrelsen på lekkasjen, samtidig er lekkasjemåledataene tydeligvis også påvirket av nedbør og snøsmelting. At lekkasjemåledataene påvirkes av nedbør og snøsmelting sees også på figur a-0-6 og figur a-0-7 i Vedlegg A. Figurene viser lekkasjemåledata fra det vestlige oppsamlingspunktet sammenlignet med uregulert vannføring samt nedbør og lufttemperatur fra nærliggende stasjoner for henholdsvis en typisk periode på høsten preget av nedbør og en typisk periode på våren preget av snøsmelting. Samvariasjonen med uregulert vannføring er ikke så utpreget som for eksemplet fra Svartavatnet, og spesielt ikke på vinteren og skyldes nok i hovedsak at sammenligningsstasjonen ligger noe lavere.

Analyse av lekkasjemåledataene viser altså at til tross for at oppsamlingspunktene er plassert i damfoten er måledataene også her påvirket av nedbør og snøsmelting, men selvfølgelig i vesentlig mindre grad.

Figur 2-10 Magasin vannstand i Askjeldalsvatnet samt beregnet vannføring ved henholdsvis det vestlige og østlige lekkasjemålepunktet (perioden 01.07.2016-30.06.2017). Alarmverdiene for det vestlige lekkasjemålepunktet er 15 l/s og 50 l/s og for det østlige lekkasjemålepunkt 8 l/s og 50 l/s.

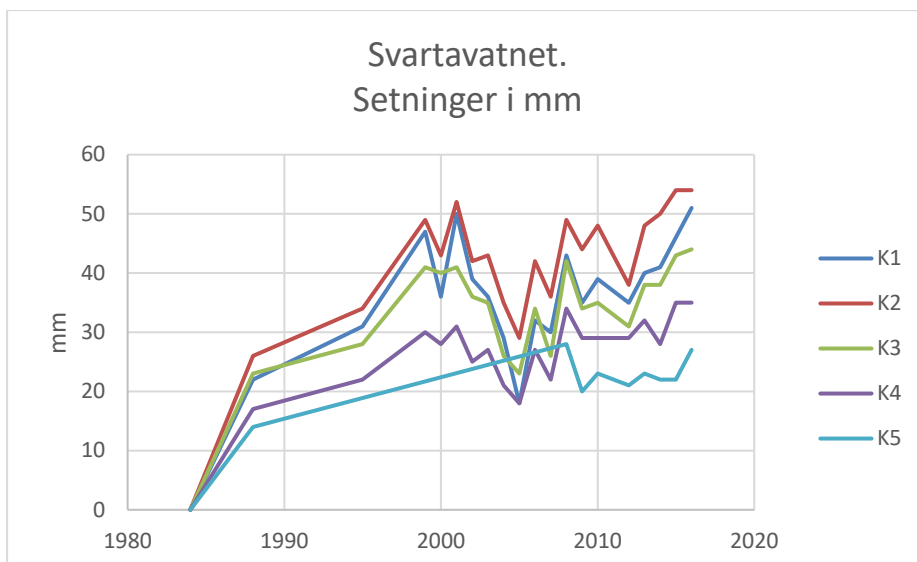
Figur 3-14 Dam Svartavatnet. Setninger i mm (1986 – 2016).

De totale setningene har totalt sett vært små og mindre enn det som kan forventes. Bolt K1 har hatt relativt større bevegelse enn de andre boltene, men målt setning i mm for bolten er ikke spesielt avvikende i forhold til de andre boltene.

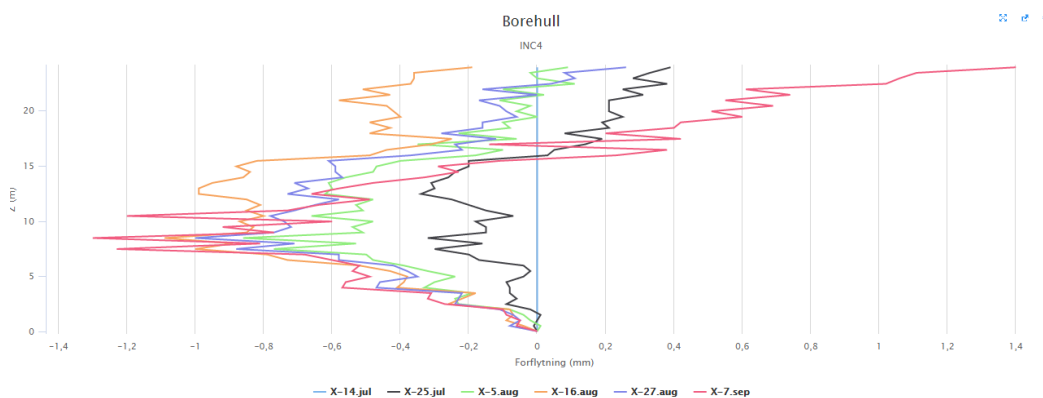
Figur 4-4 Eksempel på presentasjon av resultat fra måling. Her er det ca 8 uker mellom første og siste måling, noe som er for kort periode til å si noe om bevegelser pga alkalireaksjon.

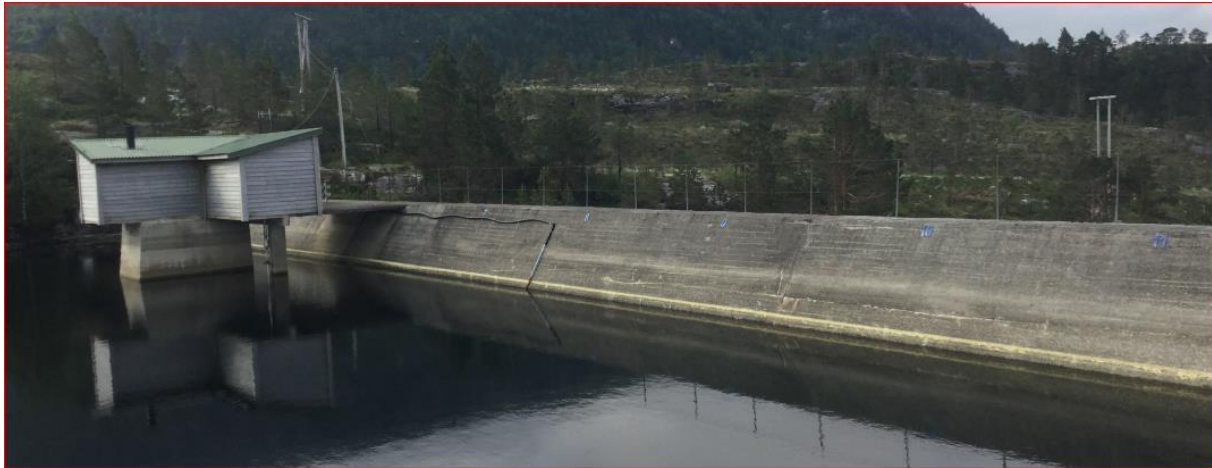
Figur 5-1 Betongplatedammen ved Nedre Botnavatnet, Osterøy, ble dimensjonert uten hensyn til islast.
