Kartlegging av plastring på nedstrøms skråning av fyllingsdammer

Trondheim, januar 2016

NTNU Norges teknisk-naturvitenskapelige universitet
Institutt for vann- og miljøteknikk

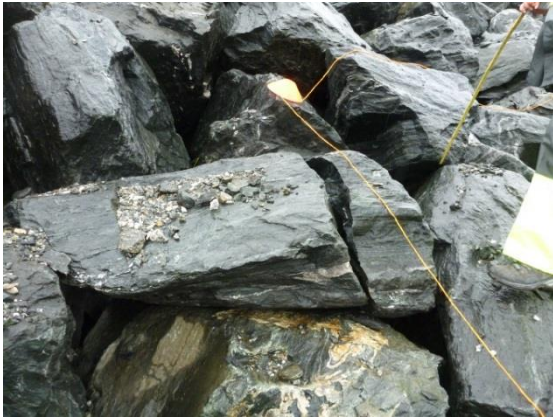
Figur 15 Oppsprukken plastringsstein som dessuten ligger med a-aksen på tvers og i dårlig forband. Dam Kvittingvatn.

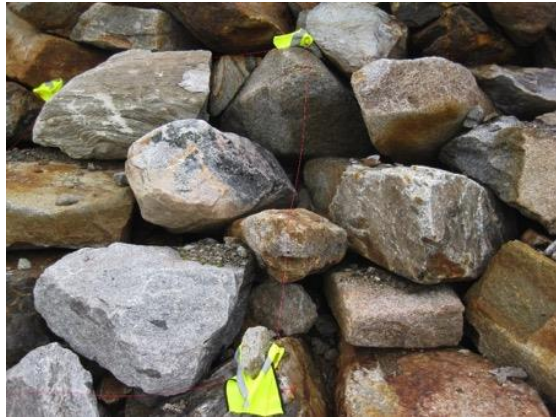
Figur 16 Området med store forskjell i steinstørrelse og dårlig kontakt mellom plastringsstein. Gjømmervatn sperredam øst.

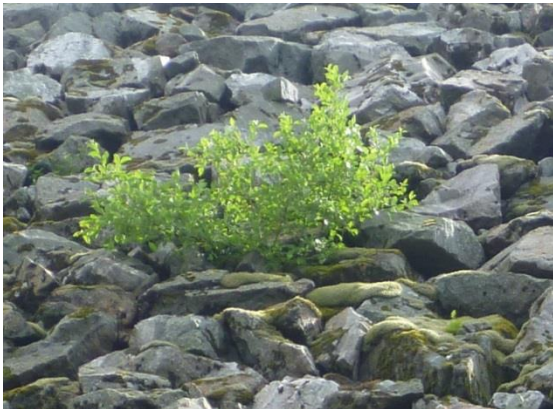
Figur 17 Vegetasjon i plastringen. Staffivatn sperredam.

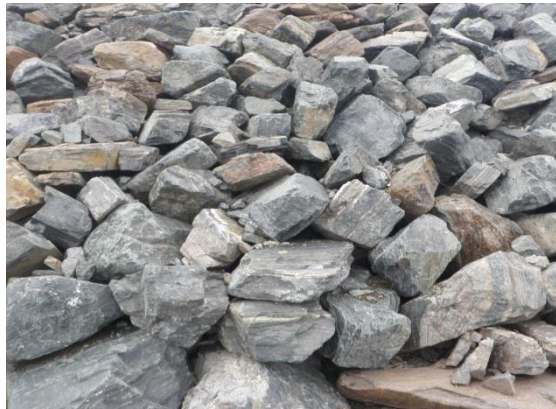
Figur 18 Stor variasjon i steinstørrelse og mange små steiner. Vessingsjø sekundærdam.

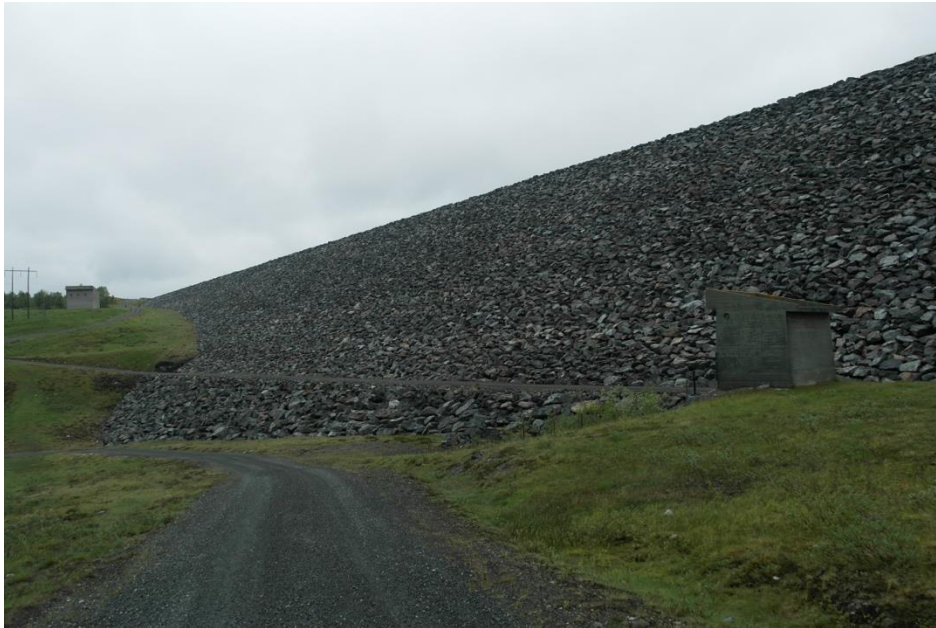
Godt utført plastringsarbeid. Samtlige oppmålte plastringsstein var lagt med fall og nesten alle med lengste akse inn i mot dammen. Dette så ut til å være gjennomgående i de resterende delene av dammen. Plastringssteinene så ut til ligge stabilt og med god kontakt mellom hverandre. Noe hulrom enkelte plasser mellom sideliggende stein. Plastringssteinen besto av bergartene grønnstein og amfibolitt, og det var tydelige tegn til forvitring, spesielt på sørsiden av dammen. Det var både oppsprekket og avskallet plastringsstein.

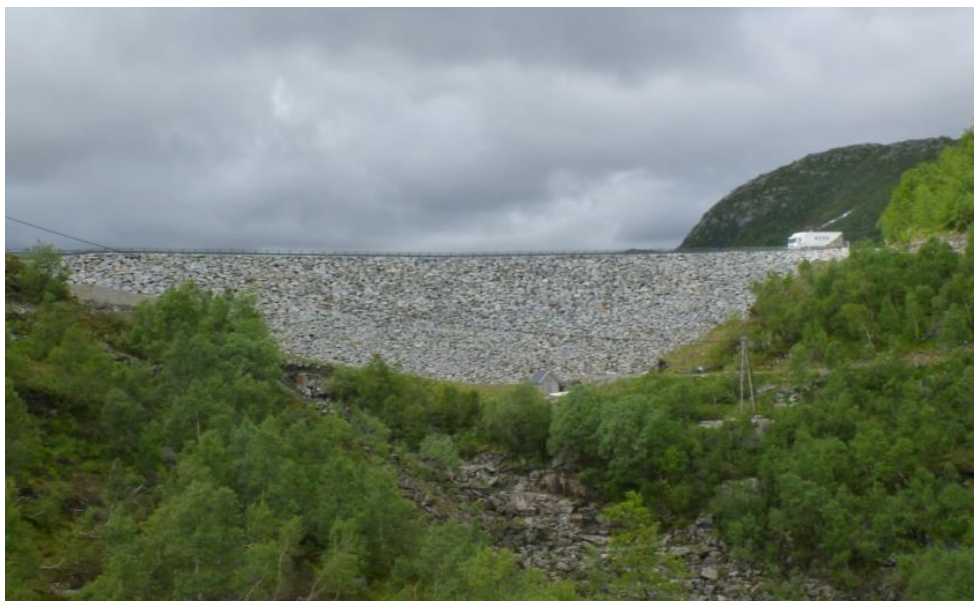
Fyllingsdammen ble rehabilitert i 2010-2011. Fylkesvei 92 går over damkrona. Plastringen ser hovedsakelig jevn og fin ut.

Plastring ser generelt bra ut. Hovedsakelig har alle steinene godt forband og lite tegn til forvitring og oppsprekking. Homogen steinstørrelse. Bergart av plastrings stein er antagelig en forgneiset amfibolitt eller gabbro.

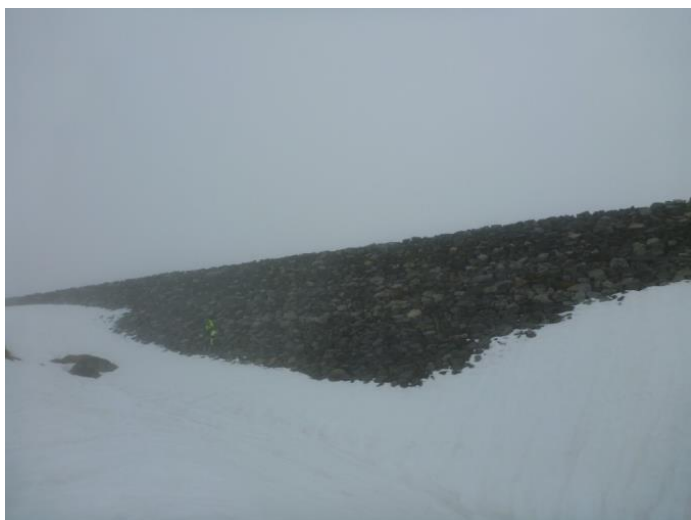
Mye snø gjør data ved damfot og vederlag utilgjengelig. Førsteintrykk det samme som ved Svartavatnet (Haugsdalsvassdraget) og Skjerjevatnet Sekundærdam 1; rotete plastring med ulik størrelse på stein og flere hull. Vanskelig å gå i dammen, da alle steiner er lagt forskjellig og skeivt. Mosegrodd og noen steder små trær som vokser frem. Plastring er fra 1991.

Rotete/uordnet plastring. Flere steder med hull, eller steiner uten forbånd/støtte i toppen. Gneis/kvartsitt. Veldig ulik størrelse på steiner. Mange med b-akse inn mot dam, også noen med c-akse. I tillegg flere med negativ helning mot dam. Litt oppsprekking på noen steiner, men ikke utpreget. Flere steiner uten «funksjon», som bare ligger midt i plastringen.

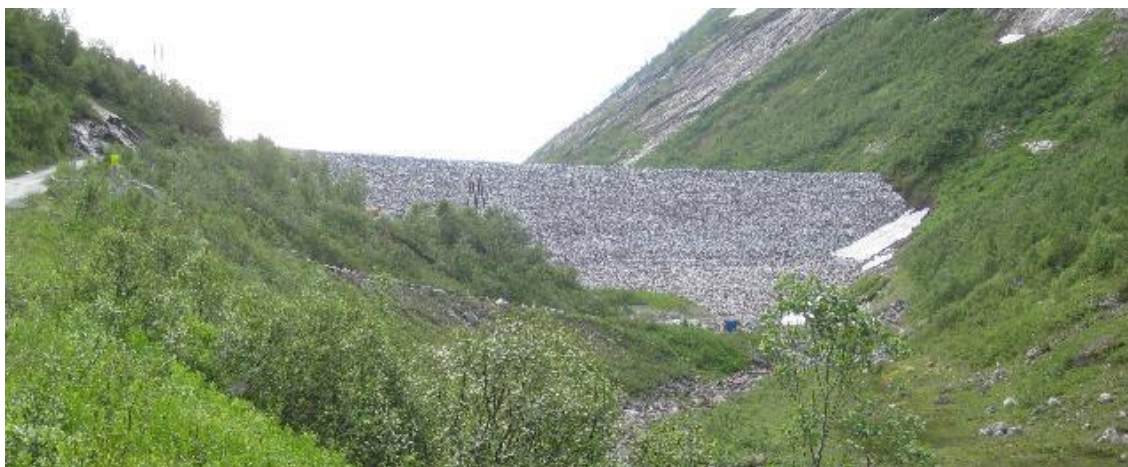
Plastringen gir inntrykk av å være svært tett. Det var vanskelig å måle a-akse og vinkel, da det ofte var svært god kontakt mellom steinene. Steinstørrelsen er også homogen. Kalkspatmarmor. Lite forvitring og avskalling.

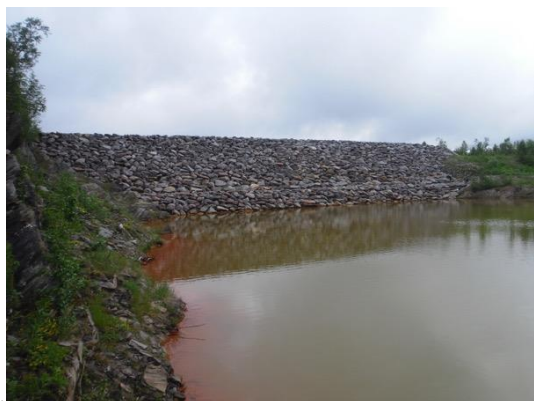
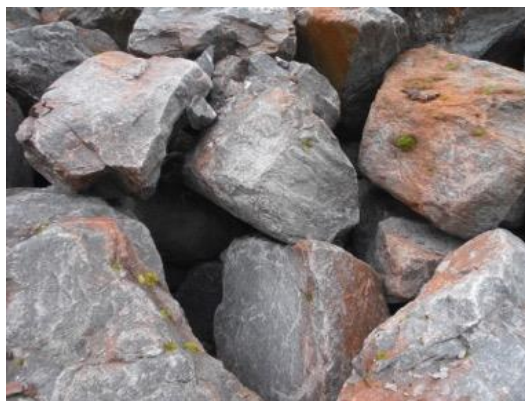
Steinstørrelsen på Bleikvassli var lite homogen. Et flertall av plastringsteinene på Bleikvassdammen var gjennomgående stor, mens et mindre tall var mye mindre. Steinene var veldig kantede og hadde varierende fasong, noe plastringen bærer preg av. Store og deformerte steiner gjør det vanskelig for maskinfører å legge steinene med god kontakt mellom over-, under- og sideliggende steiner. I plastringen var det generelt dårlig kontakt innbyrdes mellom steinene, noe som ga plastringen større hull, se bilde.

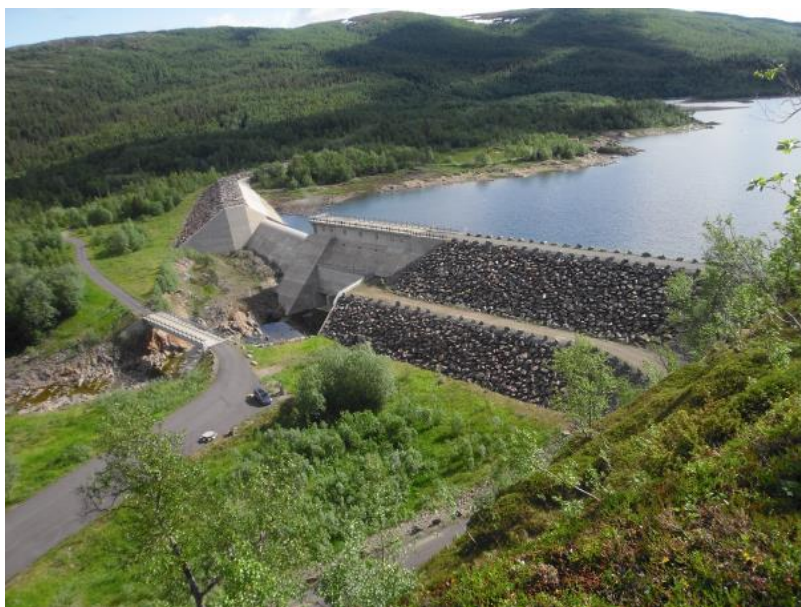
Plastringen på Røssvassdammen er generelt god, men har noen i noen tilfeller lite homogene steiner som fører til noen områder med store hull, selv om steinene har relativt god kontakt med hverandre. Ingen tegn til forvitring. Bergart: Anfibolitt og Metabasalt. Noe forvitring og oppsprekking, men ikke av stor grad.

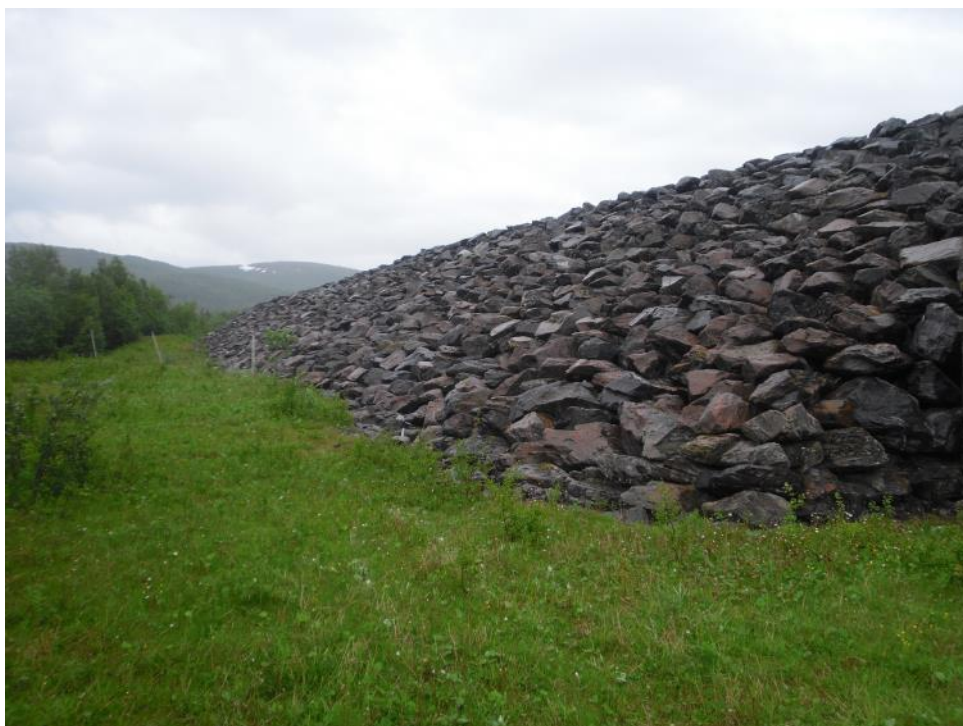
Plastringen på Røssvassdammen er generelt god, men har dårlig homogenitet som fører til noen områder med store hull, selv om steinene har relativt god kontakt med hverandre. Ingen tegn til forvitring. Bergart: Anfibolitt og Metabasalt

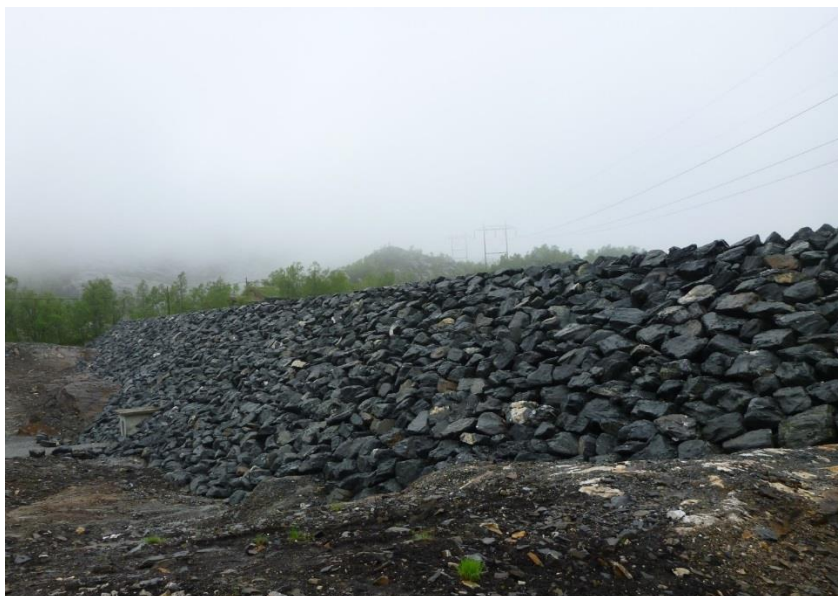
Fyllingsdammen har betongkjerne og rehabilitert i nyere tid. Plastring ser ok ut, noe oppsprukket stein enkelte steder tyder på sprø plastrings stein. Har antagelig sprukket ved tillegging. Dammens sørlige ende møter et sakseoverløp.

Plastring er lagt ganske jevnt, lite hull. Noen store steiner innimellom, men ellers homogen steinstørrelse. Enkelte steiner har sprukket opp og er derfor litt små. Lite forvitringsskade på steinene. Noen plastringssteiner har dårlig forband. Plastringssteinen er antatt å være en grønnstein.

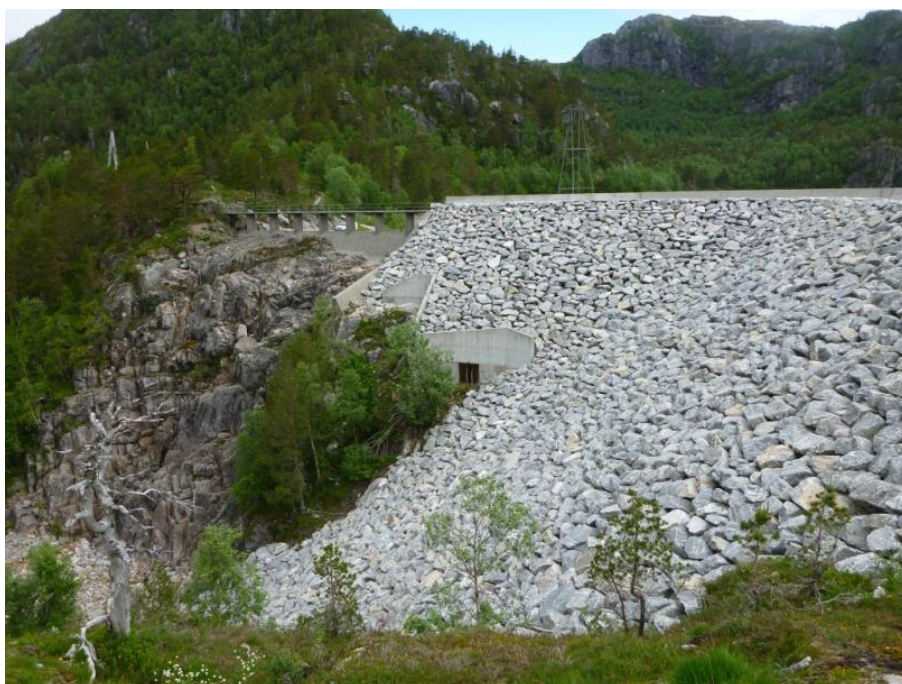
Plastringen ble lagt i 2011 og ser bra ut. Ingen hull. Stort sett homogen steinstørrelse. Overordnet inntrykk av plastringen er bra. Steinene har god kontakt og ligger generelt med lengdeakse og helning inn mot dam. Plastringen ble lagt i 2011 og det er ingen tegn på forvitring. Ut i fra våre observasjoner så det heller ikke ut til at noen steiner hadde sprukket. Bergarten er forgneiset amfibolitt eller gabbro.

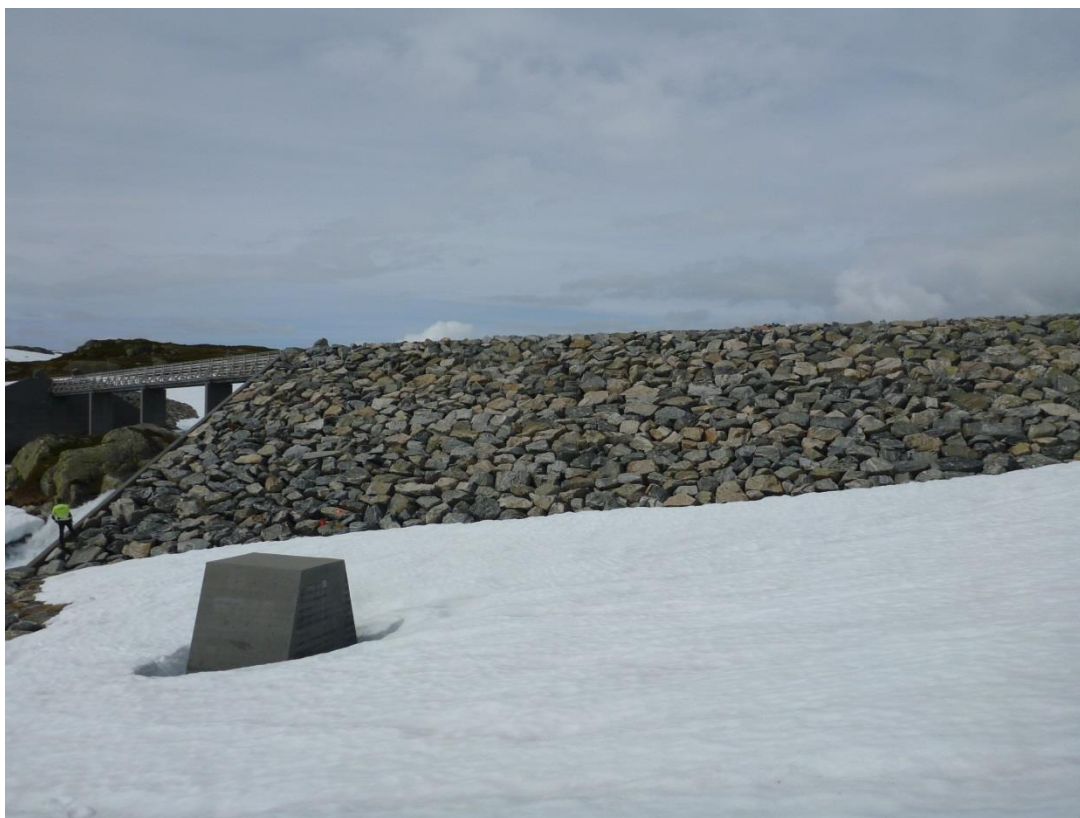
Overordnet inntrykk er at plastringen generelt er lagt fint, med vinkel inn mot dam og lengdeakse innover. Steinstørrelsen er noe ujevn med enkelte mindre hull. Noen steiner har sprukket av frostsprengning. Bergart er gneis med foliert monzonitt noe glimmerskifer ligger også i bergarten.

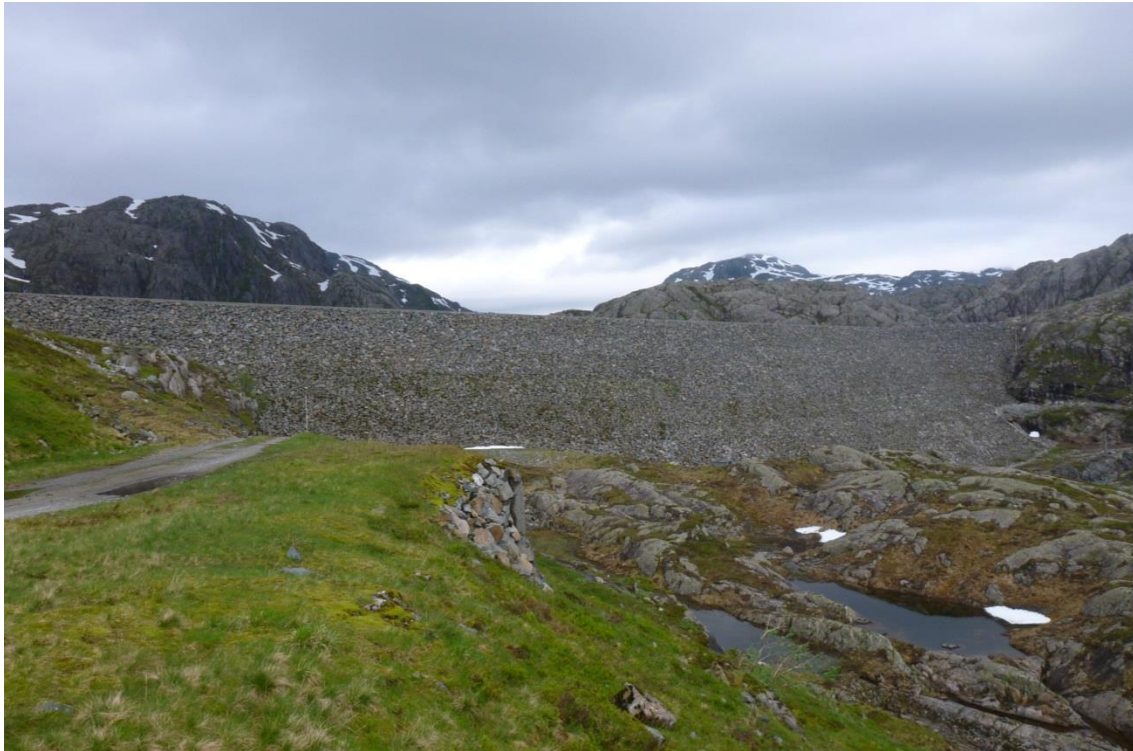
Generelt stor spredning i steinstørrelse. Flere hull er fylt igjen med mindre stein. Ingen tendens til at lengdeakse peker innover mot dammen. Bergart er amfibolitt eller finkornet granitt. Gjennomsnittlig steinstørrelse er ok i forhold til konsekvensklasse.

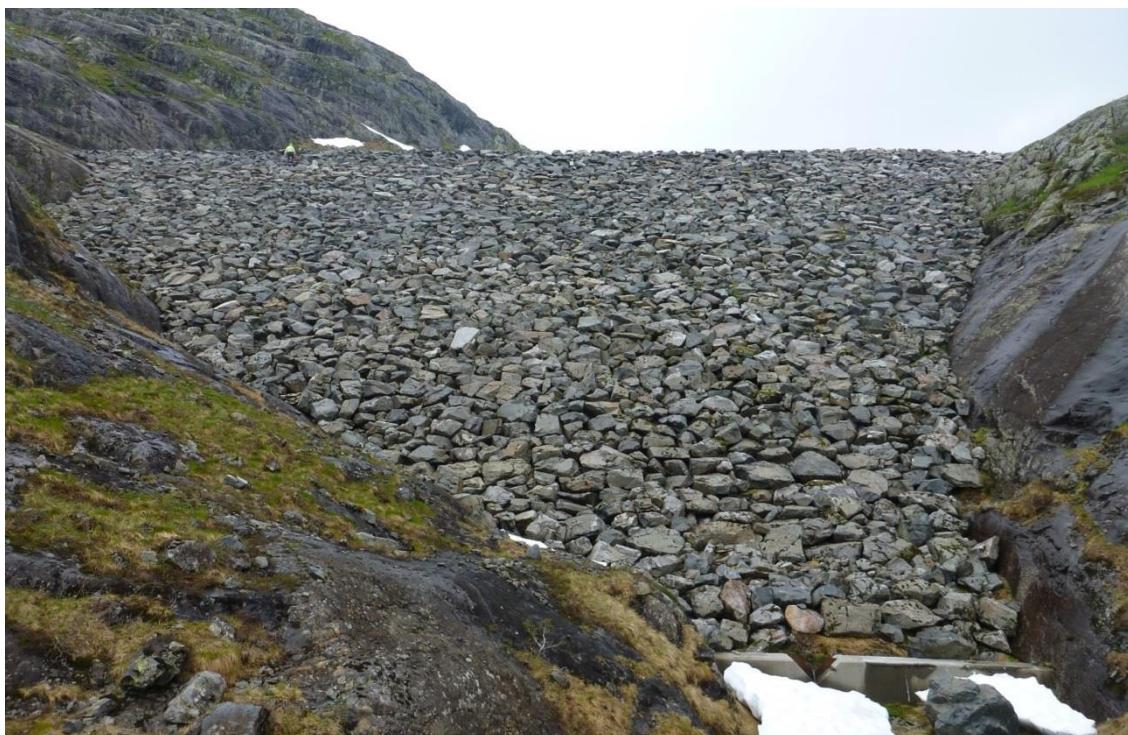
Plastring er stort sett veldig lik som Blådalsvatn hoveddam. Plastringen er litt bølgete og buler ut enkelte plasser.

Plastring har variasjon i steinstørrelse, flere steiner ligger uten forband. Steinen har god bestandighet, lite forvitring og oppsprekking. Bergart er en amfibolitt eller finkornet granitt.

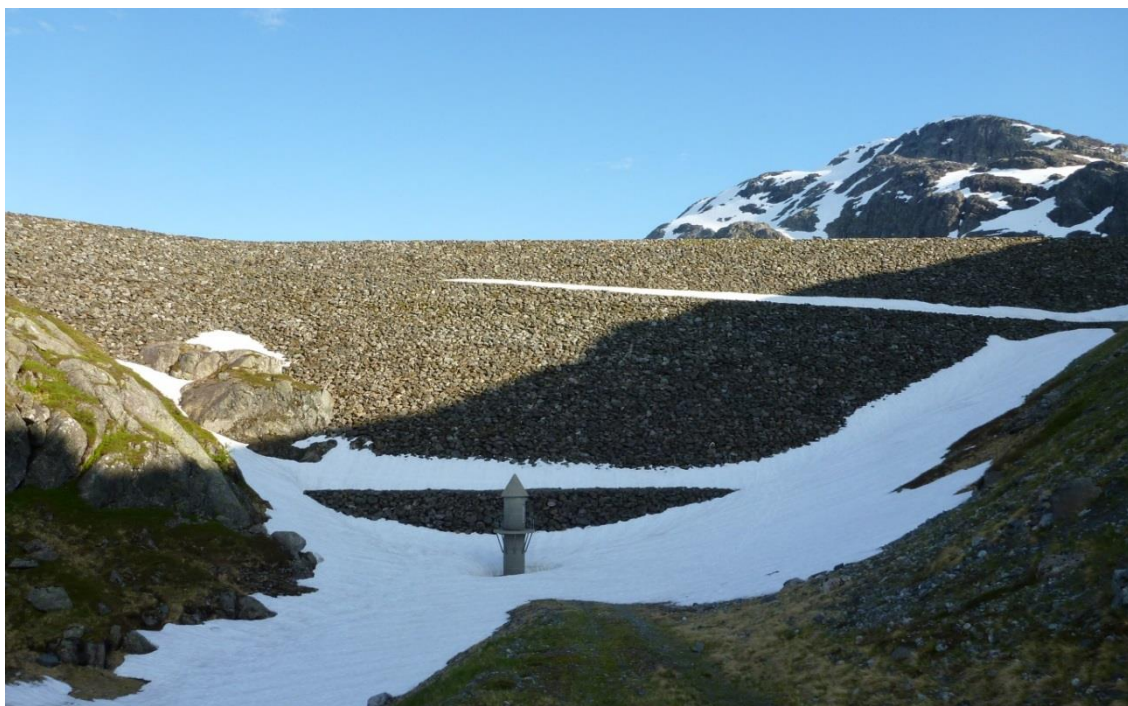
Plastringen her er veldig varierende. Enkelte hull er fylt med mindre stein. Flere steder med dårlig forband. Lite forvitring på steinene enda plastringen er 25 år gammel. Lengdeaksen til steinene ligger stort sett innover på de oppmålte steinene. Bergart antas å være finkornet granitt eller amfibolitt.

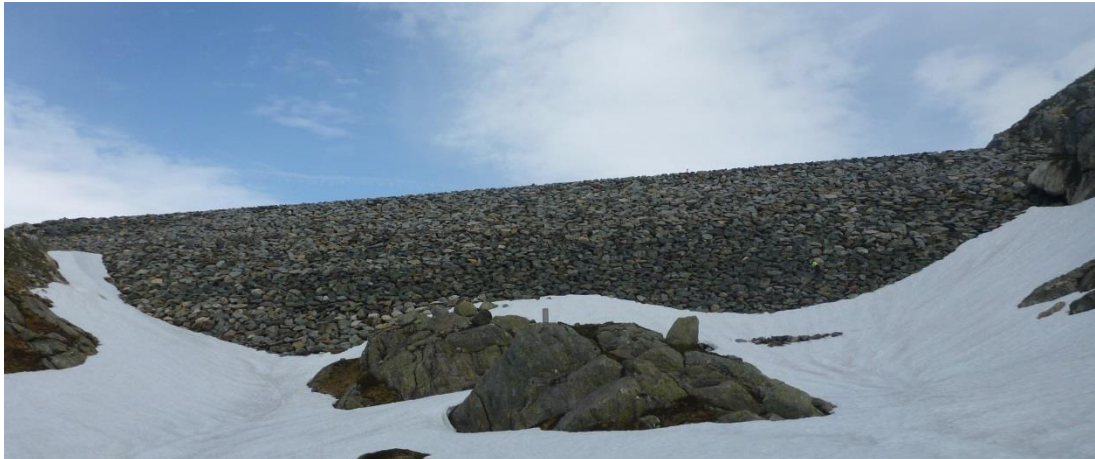
Plastringen på Møsevatn ligger generelt bra. Steinene er hovedsakelig ganske runde som gjør det vanskelig å avgjøre lengdeakse. Enkelte stein har sprukket. Det er også tydelig at plastringen enkelte steder har hull og disse hullene er fylt igjen med mindre steiner som har dårlig forband. Noen mellomstore steiner ligger bare løst i plastringen. Bergarten er antagelig granitt eller amfibolitt. Noen av steinene har antagelig sprukket på grunn av frostsprengning og andre viser tegn til avskalling.

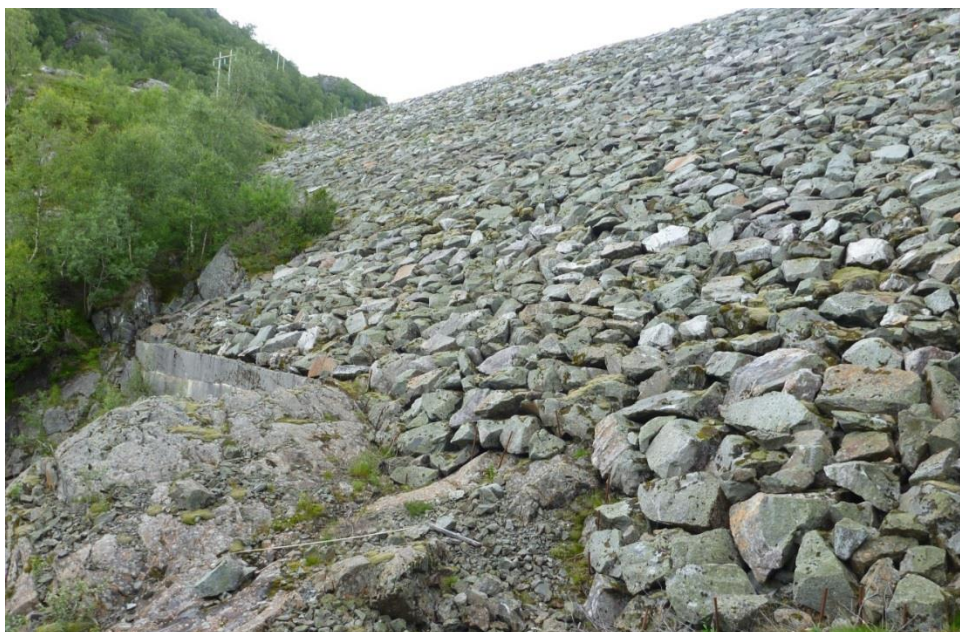
Plastring er fra 1976 og har ikke hatt noen større rehabilitering siden det ble bygget. Plastringen ligger derfor veldig usystematisk med mye varierende steinstørrelser. Det er mye løse steiner i plastringen som enkelte steder ikke har noe forband eller dårlig forband med de andre steinene. Noen små trær har begynt å vokse inne i plastringen. Denne plastringen har en stor variasjon i steinstørrelse og generelt er steinene ganske små. Det er tilfeldig hvilken akse på steinene som peker innover. Det er ikke mange store hull i plastringen, og generelt lite tegn på forvitring av plastringsstein. Dette tyder på en veldig god og bestandig bergart siden den ble lagt der for 40 år siden. Bergarten er mulig en finkornet granitt eller amfibolitt.

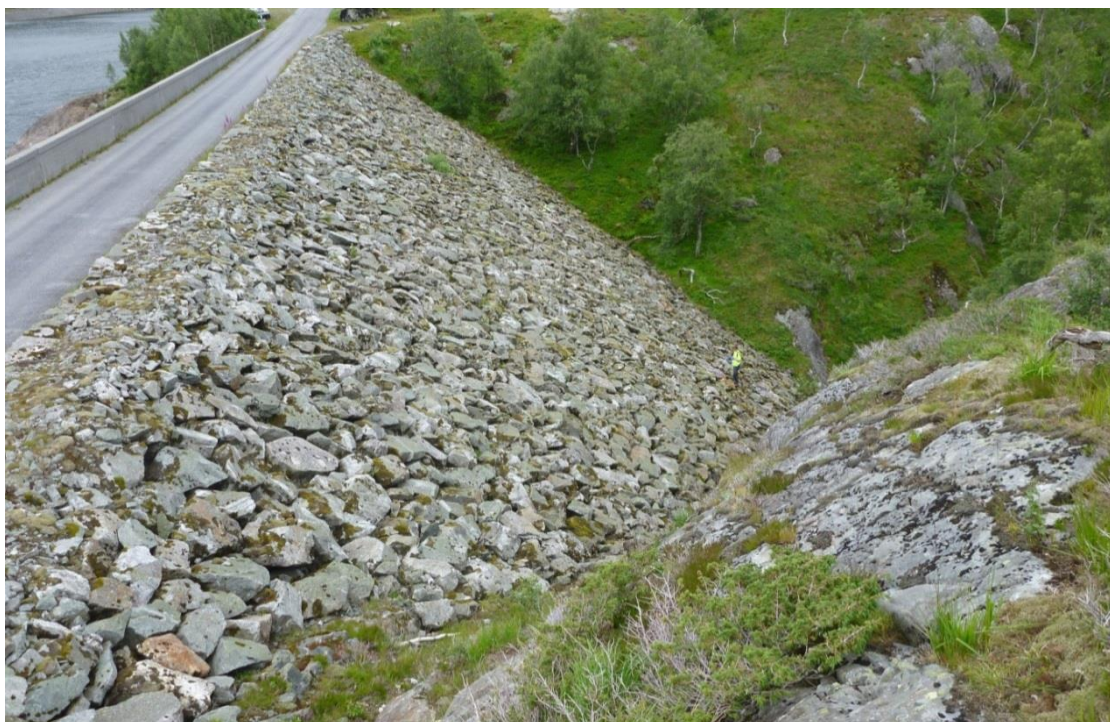
Plastringen på sperredammen er veldig lik plastringen på hoveddammen. Generelt varierende steinstørrelse, lite hull i plastring, dårlig kontakt mellom steinene og uorganisert plassering.

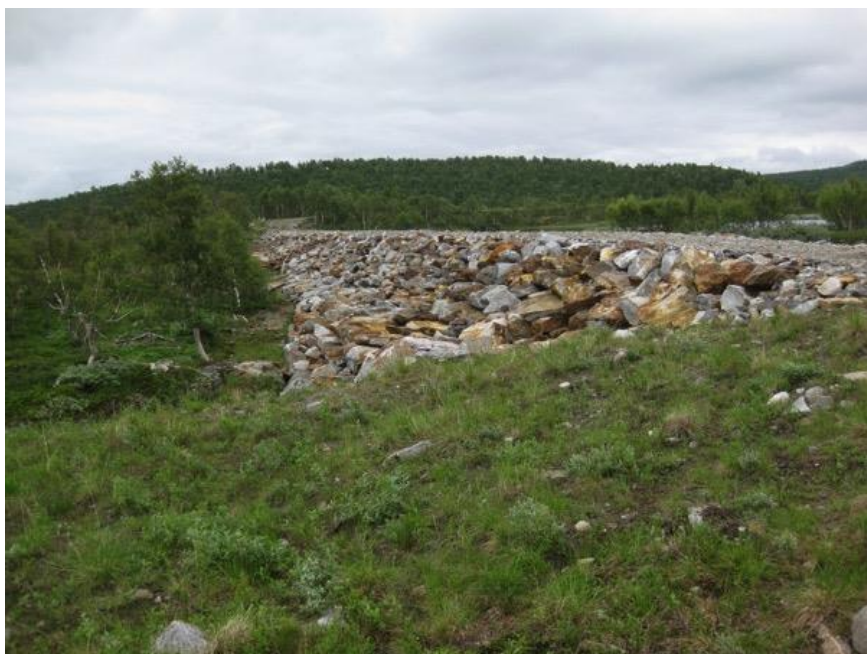
Dam Gjømmervatn østre er en liten fyllingsdam som har stor steinstørrelse. Plastringen er preget av store hull, og det er ved noen områder dårlig kontakt mellom sideliggende steiner. Noen av steinene har en tydelig skifrihet. Selv om det er store steinstørrelser, er de relativt homogene. Granitt.

Gjømmervatn østre er en relativt liten dam. Den er delt opp slik at det i noen områder er damfot, mens på andre områder er bunnen av dammen løst ved å bruke teknikken med tåstein. Dammen har også tydelig store lekkasjer, som kan forklares i mulig sprekkedannelse i den sentrale tetteveggen.

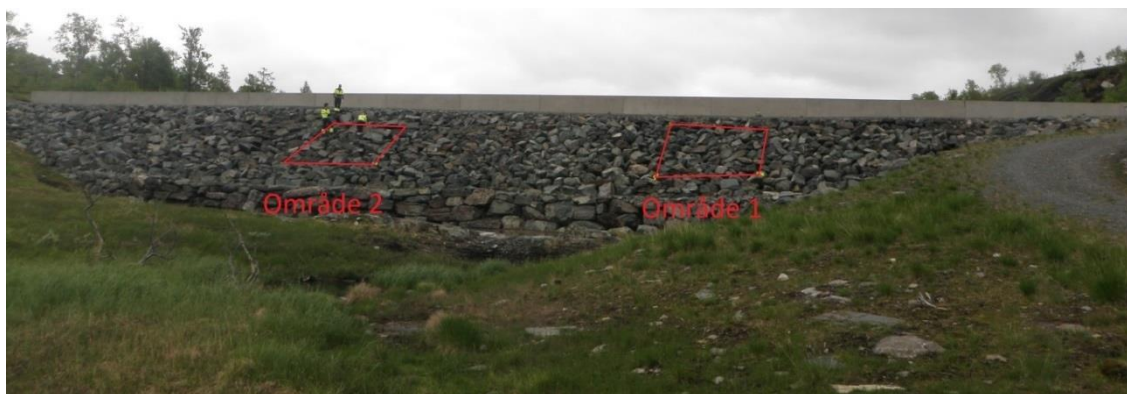
Jevnt over benyttet små steiner, mange ligger på overflaten og er ikke en del av plastringen. Noe forvitring og en del avskalling. Steinkvaliteten virker å være dårlig. Steintype: Amfibolitt og glimmerskifer. God kontakt mellom stein, mye pga. liten størrelse, men enkelte steder med dårlig kontakt og hull er observert. Lite homogen steinstørrelse, da plastringstettheten varierer mye for de to oppmålte områdene.

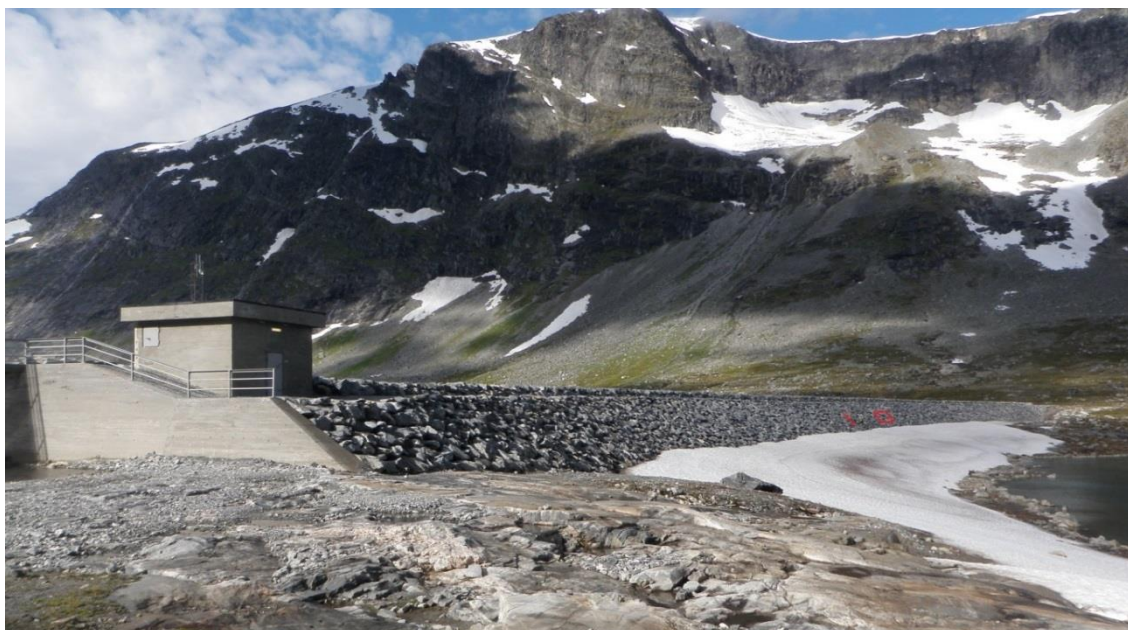
Godt førsteinntrykk fra avstand, men ved nærmere inspeksjon ser vi at mye steiner har dårlig kontakt og det er en del hull. Lag med finere masser mot dam er også veldig synlig og det virker som at steiner ikke stikker godt nok inn i plastringen. A- og B-akse er ofte like store. Mye variasjon i steinstørrelse. Steintype er granittisk gneis og er tatt ut fra steinbrudd 100 meter oppstrøms overløp. Nesten ingen tegn til forvitring. Noen steiner ligger på overflaten av plastring og er løse. Dette er steiner på om lag 1 m³.

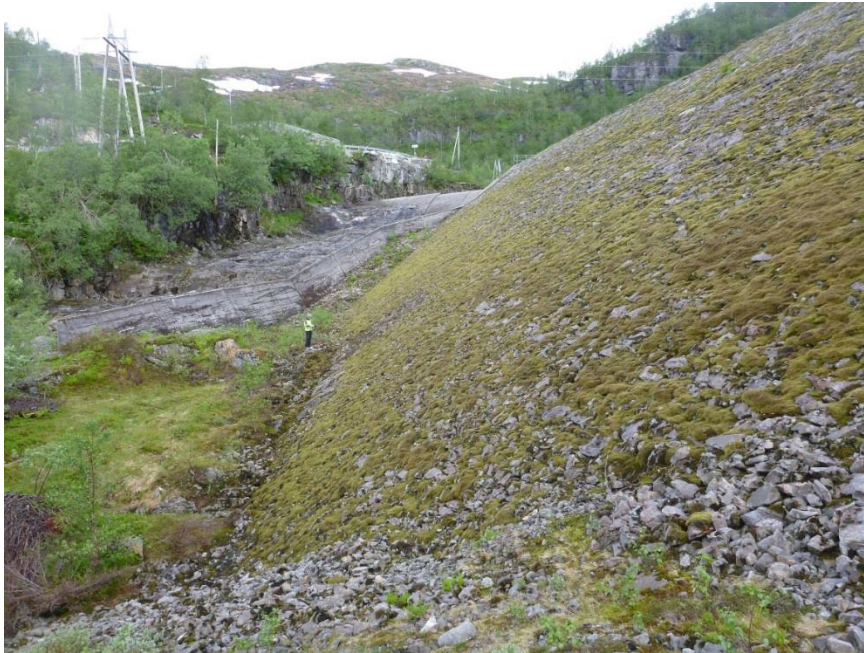
Plastring ble lagt i 1963, og det er ikke gjort noen endringer på dammen siden den gang. Steinene er generelt små og har stor forskjell i størrelse. Plastringen er mosebelagt. Veldig slett og jevn overflate.
