Prosjekt damsikkerhet

Rapport nr. 7

Alkalireaksjoner i betongdammer

Den delrapport som fremlegges her: "Alkalireaksjoner i betongdammer" er utarbeidet av GRØNER Anlegg Miljø AS og Sintef FCB.

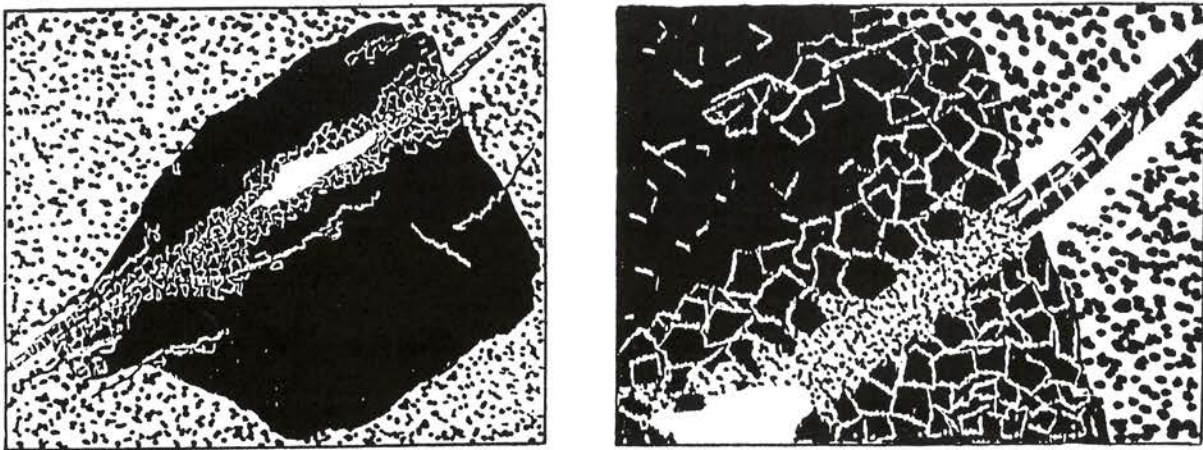
Fig 2 viser en typisk reagert norsk bergart - en rhyolitt. Legg merke til at reaksjonen hovedsaklig er begrenset til et "stort" gjennomgående riss som løper ut i sementpastaen og som her er utfyllt med gel.

Fig 2. *Reagert rhyolitt-bergart. Til høyre detalj av overgangssonen til sementpastaen.*

I bergarten ses at det er forsvunnet materiale og at krystaller er "løsnet" langs krystallflater (illustrert ved tynne hvite streker). I detaljbildet til høyre ses at det finnes to typer reaksjonsprodukter;

- 1) i bergarten finnes et kryptokrystallinsk reaksjonsprodukt illustrert ved små prikker,
- 2) i overgangssonen og i sementpastaen går det kryptokrystallinske reaksjonsproduktet over til gel (med svinnriss som illustrert i figuren).

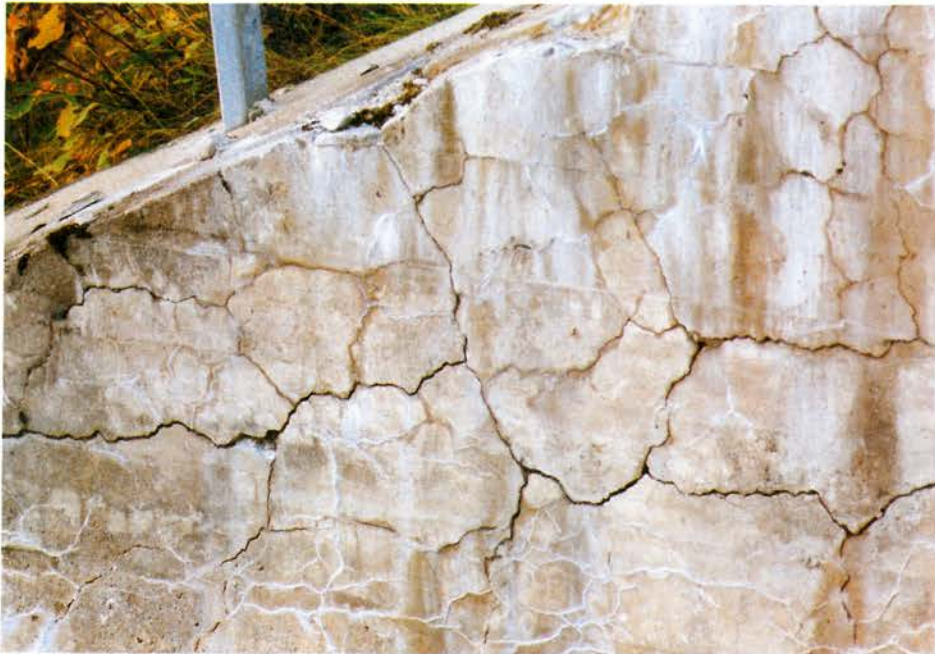
Foto 1 Krakkelering i en ledevegg pga AAR

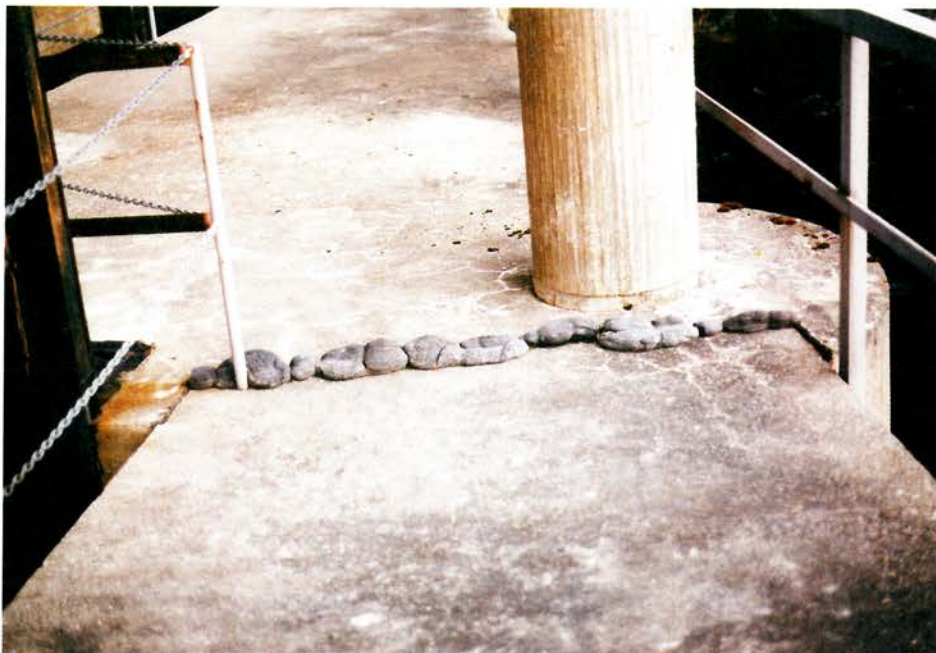
Foto 2 Fugemateriale presset ut av fugen pga ekspansjoner i betongkonstruksjonen

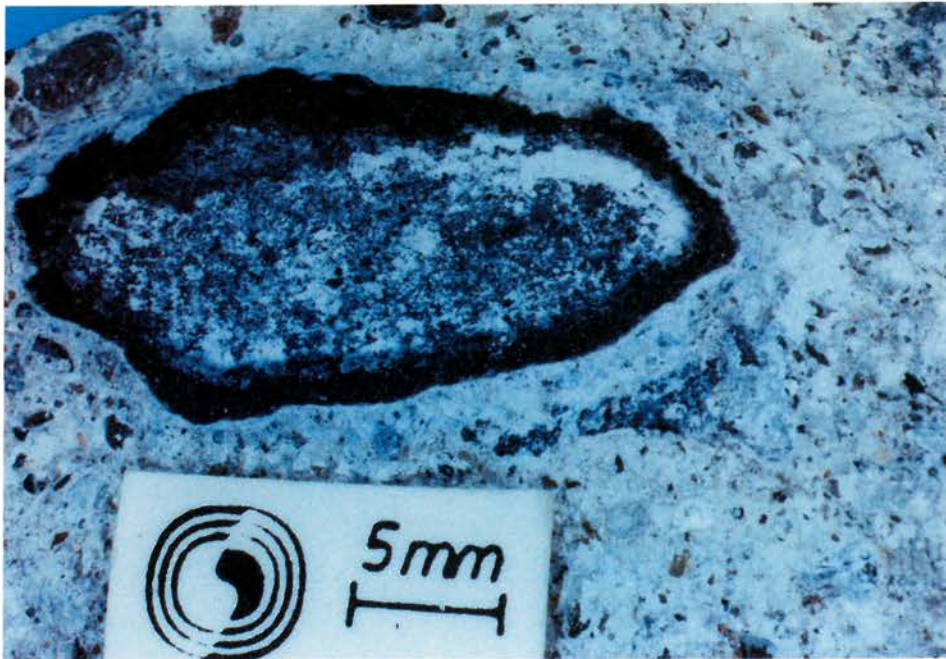
Foto 3 Reaksjonsrenner i reagert tilslag. Merk den mørke ytre randen og hvite utfellingsprodukter inne i tilslaget

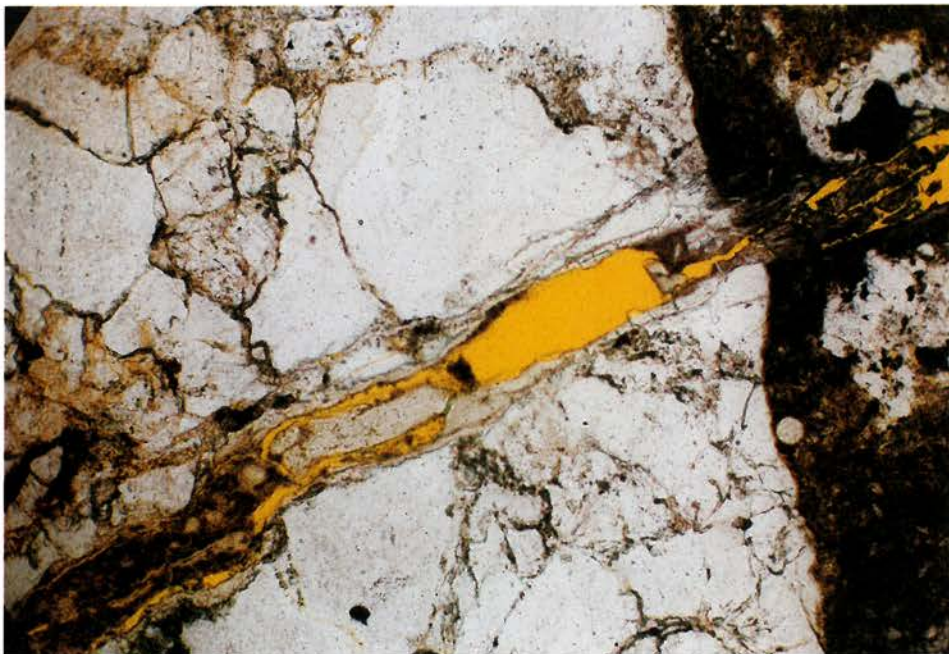
Foto 4 Reagert sannstein. Merk at et riss kan følges fra tilslaget og ut i sementpastaen og at reaksjonsprodukter finnes både i tilslaget og i sementpastaen

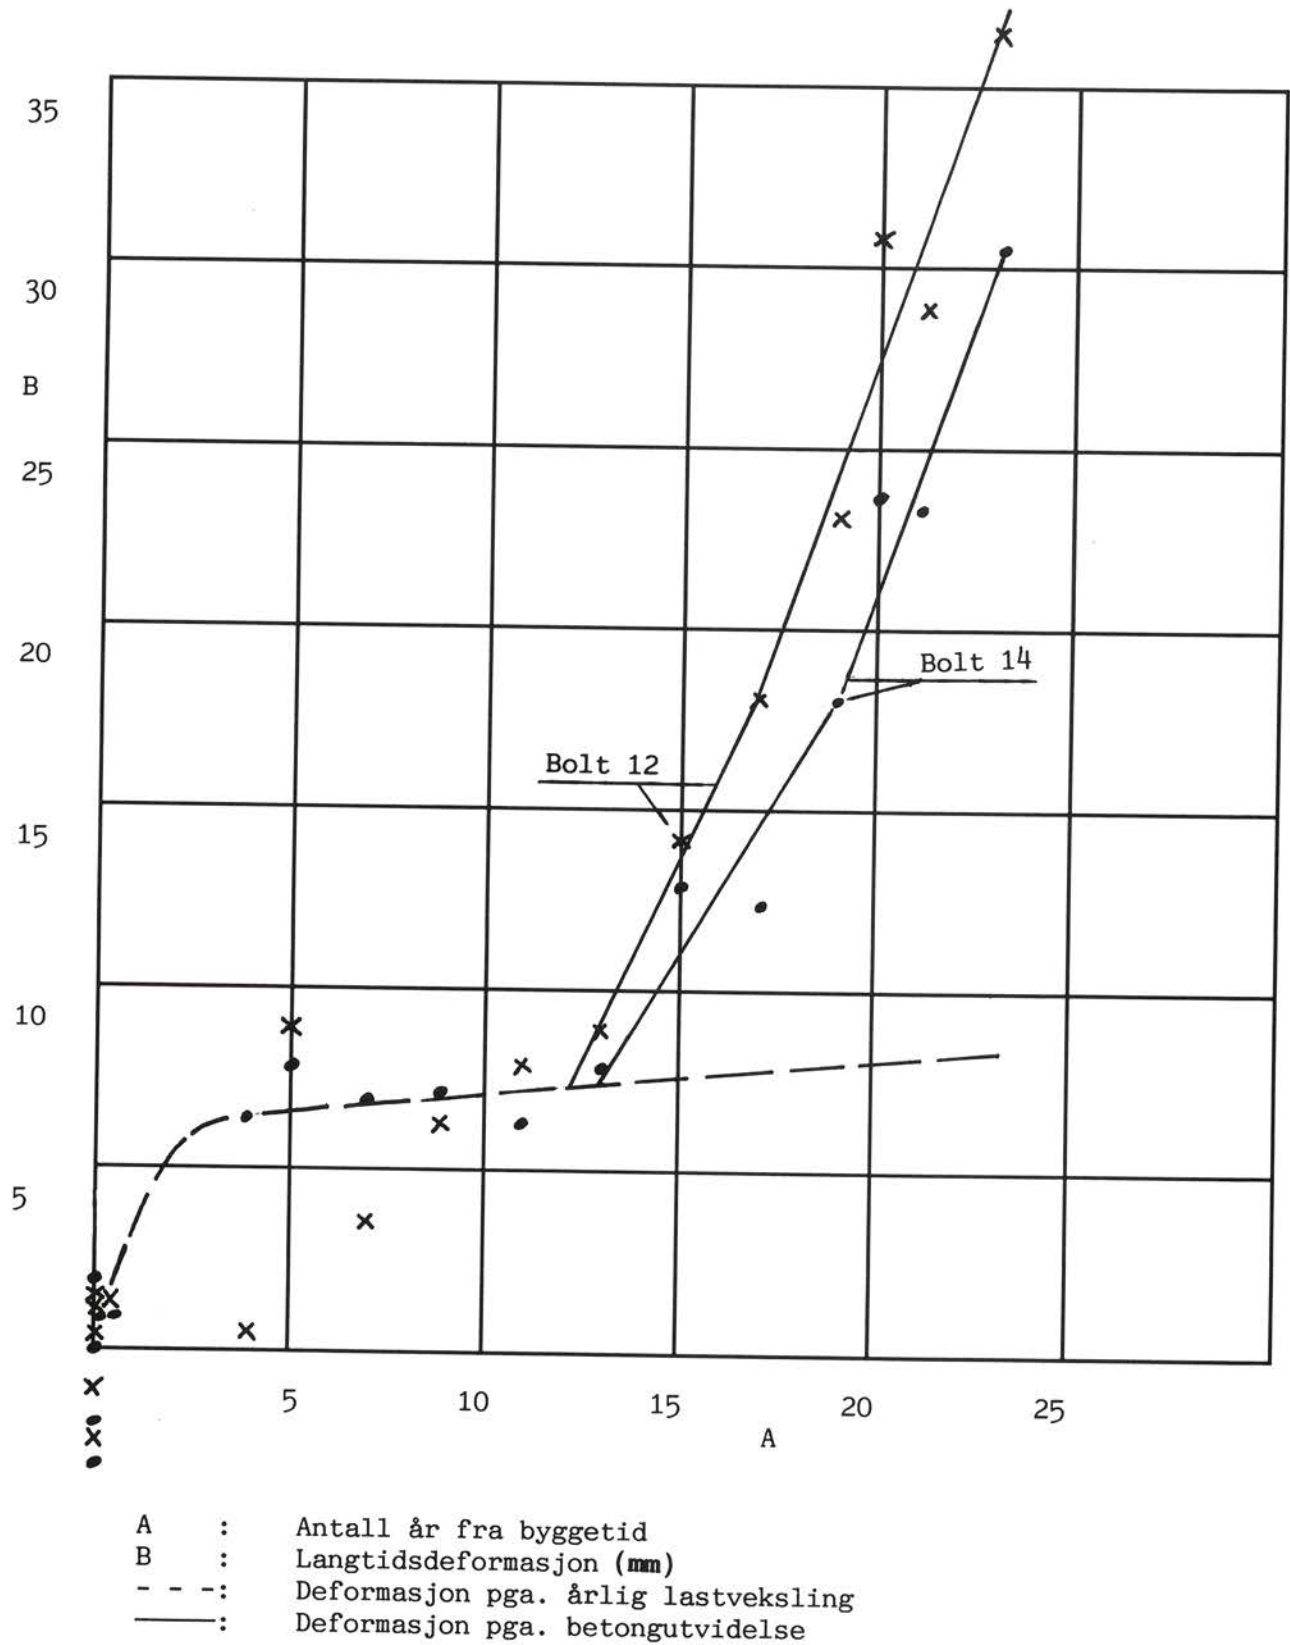
Figur 2
Langtidsdeformasjon
Bolt 12 og 14

Tabell 7
Målte langtidsdeformasjoner. Fjerdedelspunkt, radielt (mm)
Bolt 14

1	2	3	4
ÅR	MÅLT DEFORMASJON	BEREGNET ELASTISK DEFORMASJON	LANGTIDS- DEFORMASJON
0	+ 9,2	+ 7,7	0
4	+ 18,5	+ 10,1	+ 6,5
5	+ 15,5	+ 5,6	+ 8,4
7	+ 11,0	+ 2,2	+ 7,3
9	+ 15,5	+ 6,4	+ 7,6
11	+ 16,5	+ 8,3	+ 6,7
13	+ 17,0	+ 7,3	+ 8,2
15	+ 19,0	+ 3,9	+ 13,6
17	+ 24,5	+ 10,0	+ 13,0
19	+ 30,5	+ 10,5	+ 18,5
20	+ 29,0	+ 3,4	+ 24,1
21	+ 31,5	+ 6,2	+ 23,8
23	+ 36,5	+ 4,2	+ 30,8

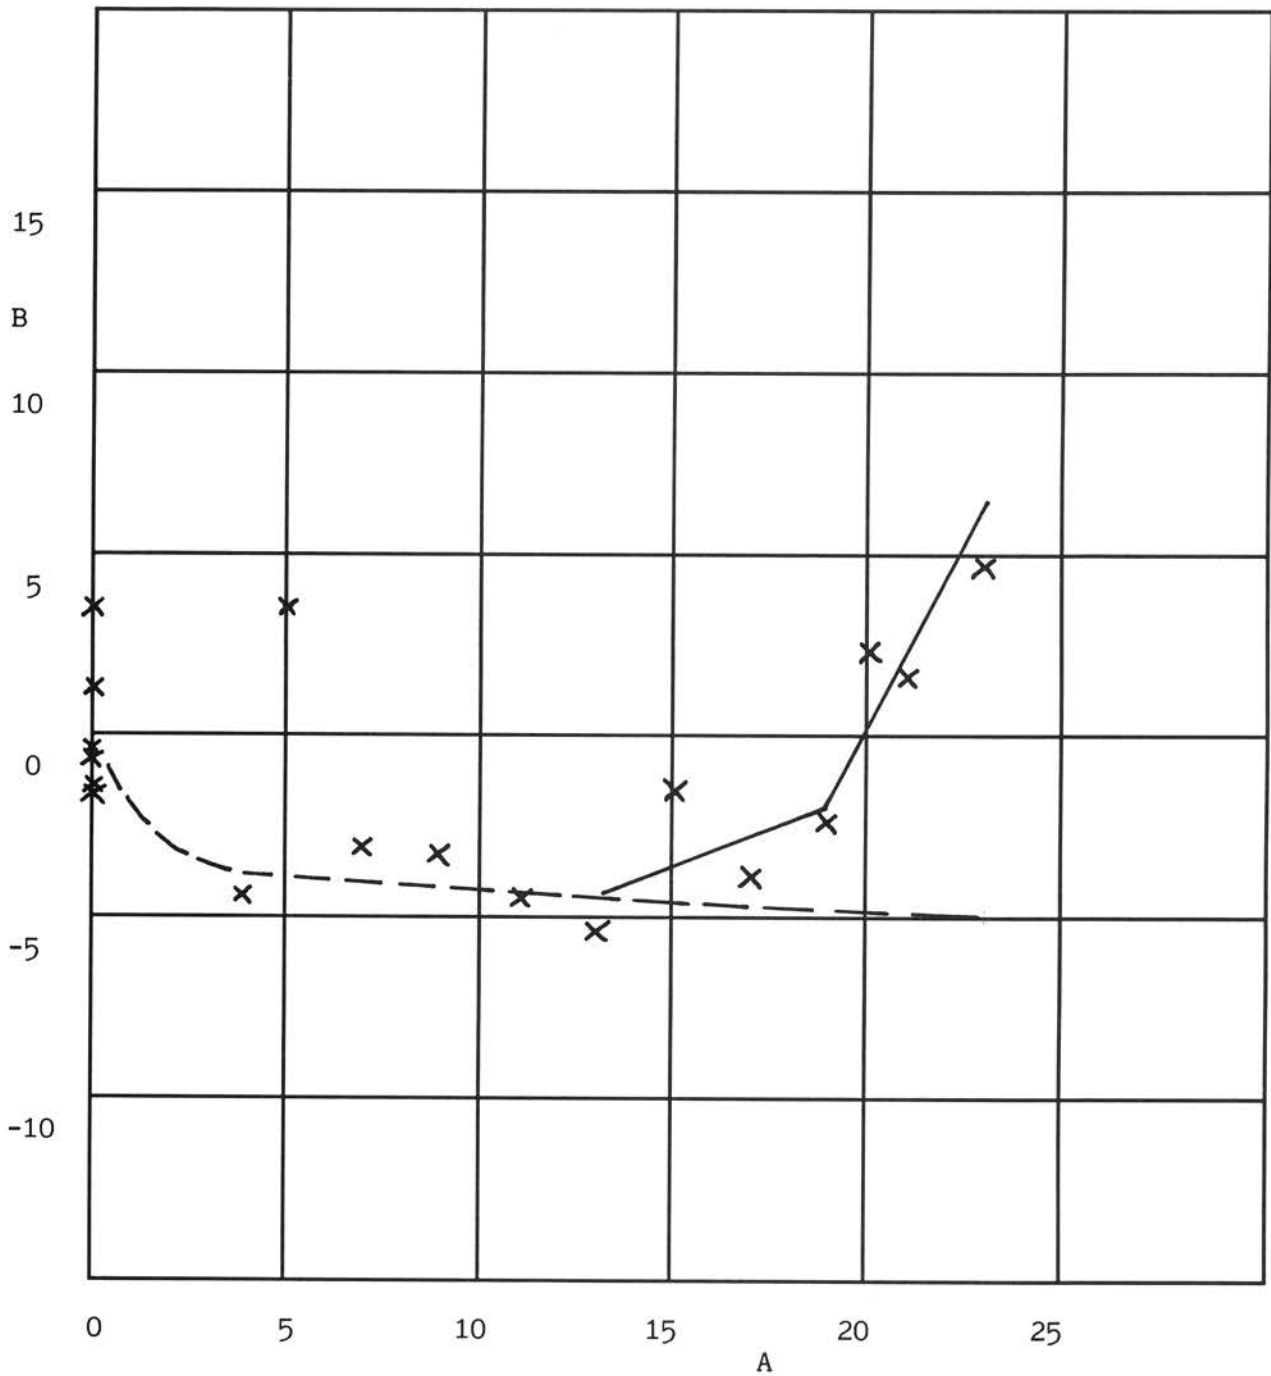
Figur 3
Langtidsdeformasjon
Bolt 13

- A : Antall år fra byggetid
- B : Langtidsdeformasjon
- - -: Deformasjon pga. årlig lastveksling
- : Deformasjon pga. betongutvidelse

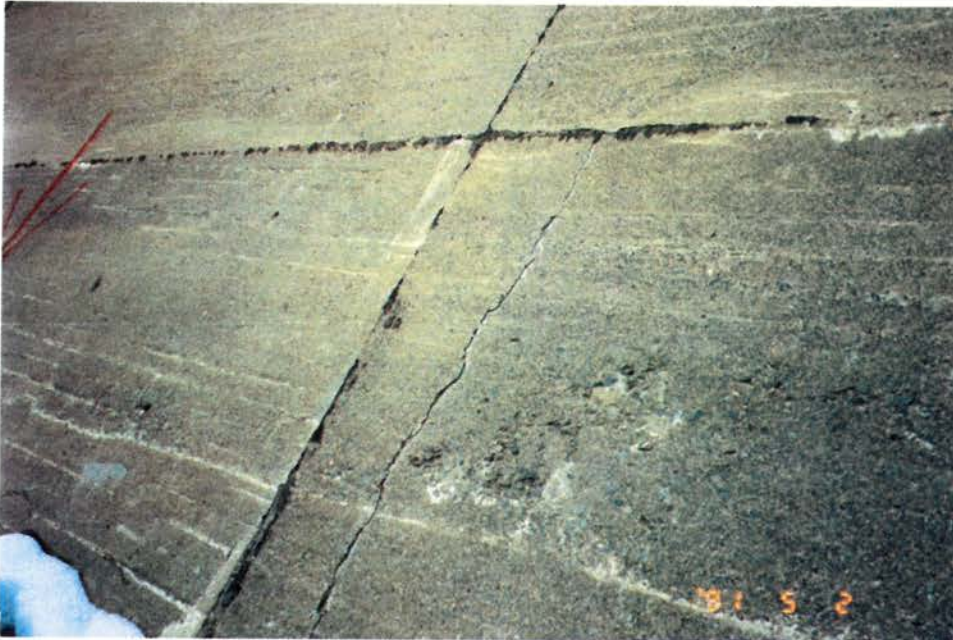
Bevegelsesfugene er det konstruksjonselement i platedammer hvor AAR har gitt den mest iøynefallende skade ved betydelige avskallinger av betong inn mot fugene, slik det fremgår av de etterfølgende 2 fotografier.

Dette fotografi viser riss parallelt med en bevegelsesfuge i en platedam. Partiet mellom risset og fugen er bomt.

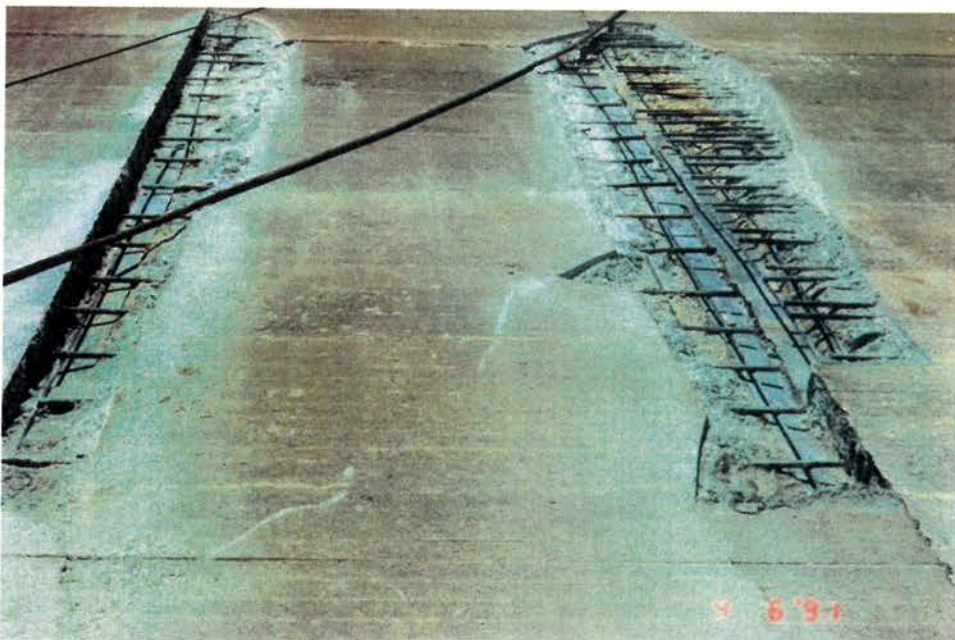
Det siste fotografi på forrige side viser situasjonen etter at bomme partier ved bevegelsesfugene er fjernet.

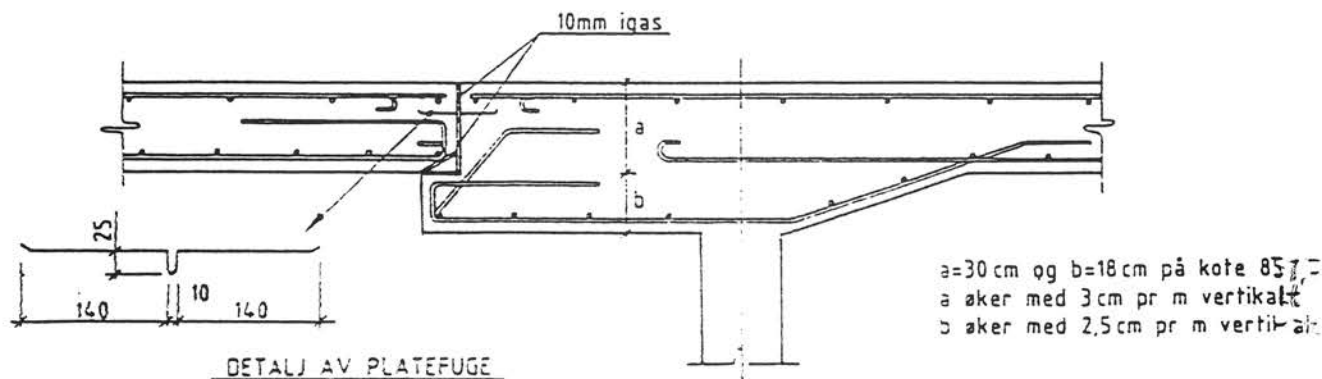
Skissen viser et snitt vinkelrett på damplaten ved en bevegelsesfuge. Platefeltet til høyre på skissen er støpt først. Oppleggsflaten i fugen er glattet og smurt. Bevegelsesfugen er i dette tilfelle fylt med bitumeniøs fugemasse. Denne utførelse var den vanlige frem til ca. 1960. Det var antatt/forutsatt at fugen primært ville virke som kontraksjonsfuge, idet svinn m.v. i første fase av dammens levetid ville gi rom for senere dilatasjon pga. temperaturstigning og oppfukning av betongen. Forutsetningen kan være diskutabel i utgangspunktet, men holder ikke om betongen utvider seg pga. AAR eller andre "unormale" årsaker.

Ved ekspansjon av betongen pga. AAR vil bevegelsesfugen gradvis lukke seg. Fordi dette skjer langsomt, vil det bitumiøse fugematerialet oppføre som seg om en væske, og det oppstår hydraulisk trykk i det lukkede rom mellom fugeblikket og oppleggsflaten. Det er i teorien 3 muligheter for den videre utvikling:

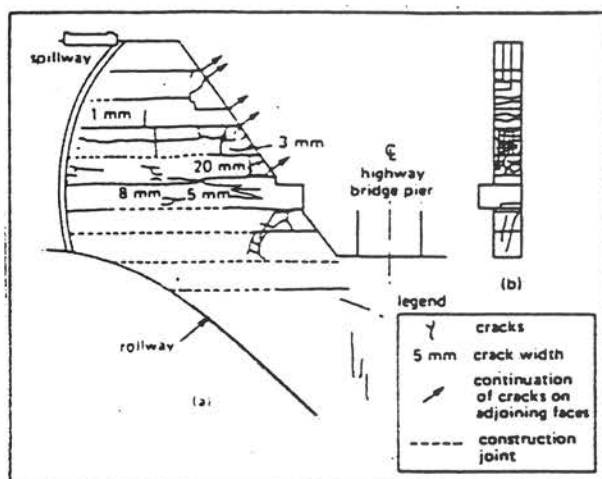
Fig. 1. Cracking on a pier of Kumburu spillway: (a) side; and (b) end²⁵.
