Norges vassdrags- og energidirektorat  
nve@nve.noDato: 29.11.2023  
Deres ref.: 201206882-19  
Vår ref.: KRLI/-

## Gransking av uønsket hendelse ved dam Braskereidfoss, Våler kommune

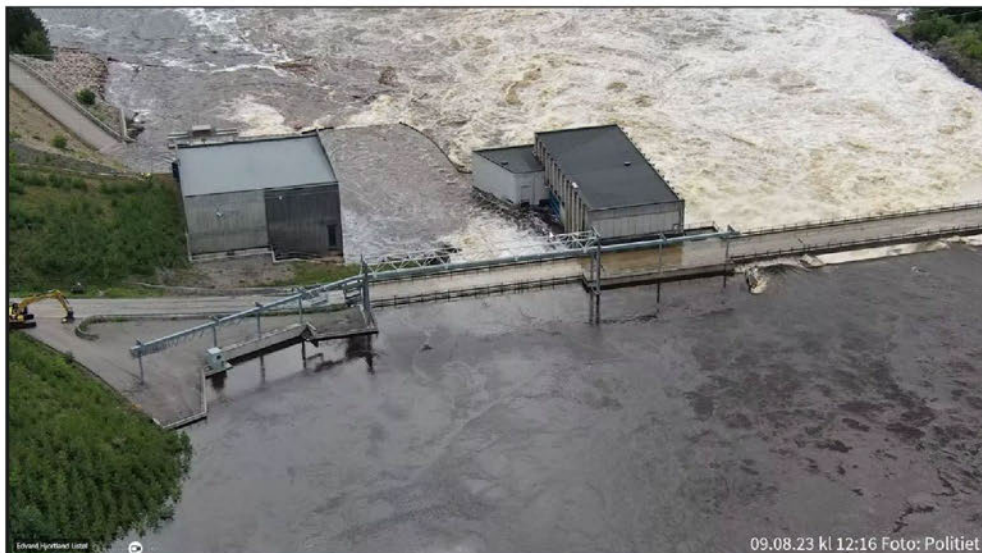
**Bilde 1 Braskereidfoss kraftverk, 9. august 2023, kl. 12.16. Vannet strømmer over flomlukene og lamelldammen og inn i de to kraftstasjonene (Foto Politiet / Kilde NVE).**

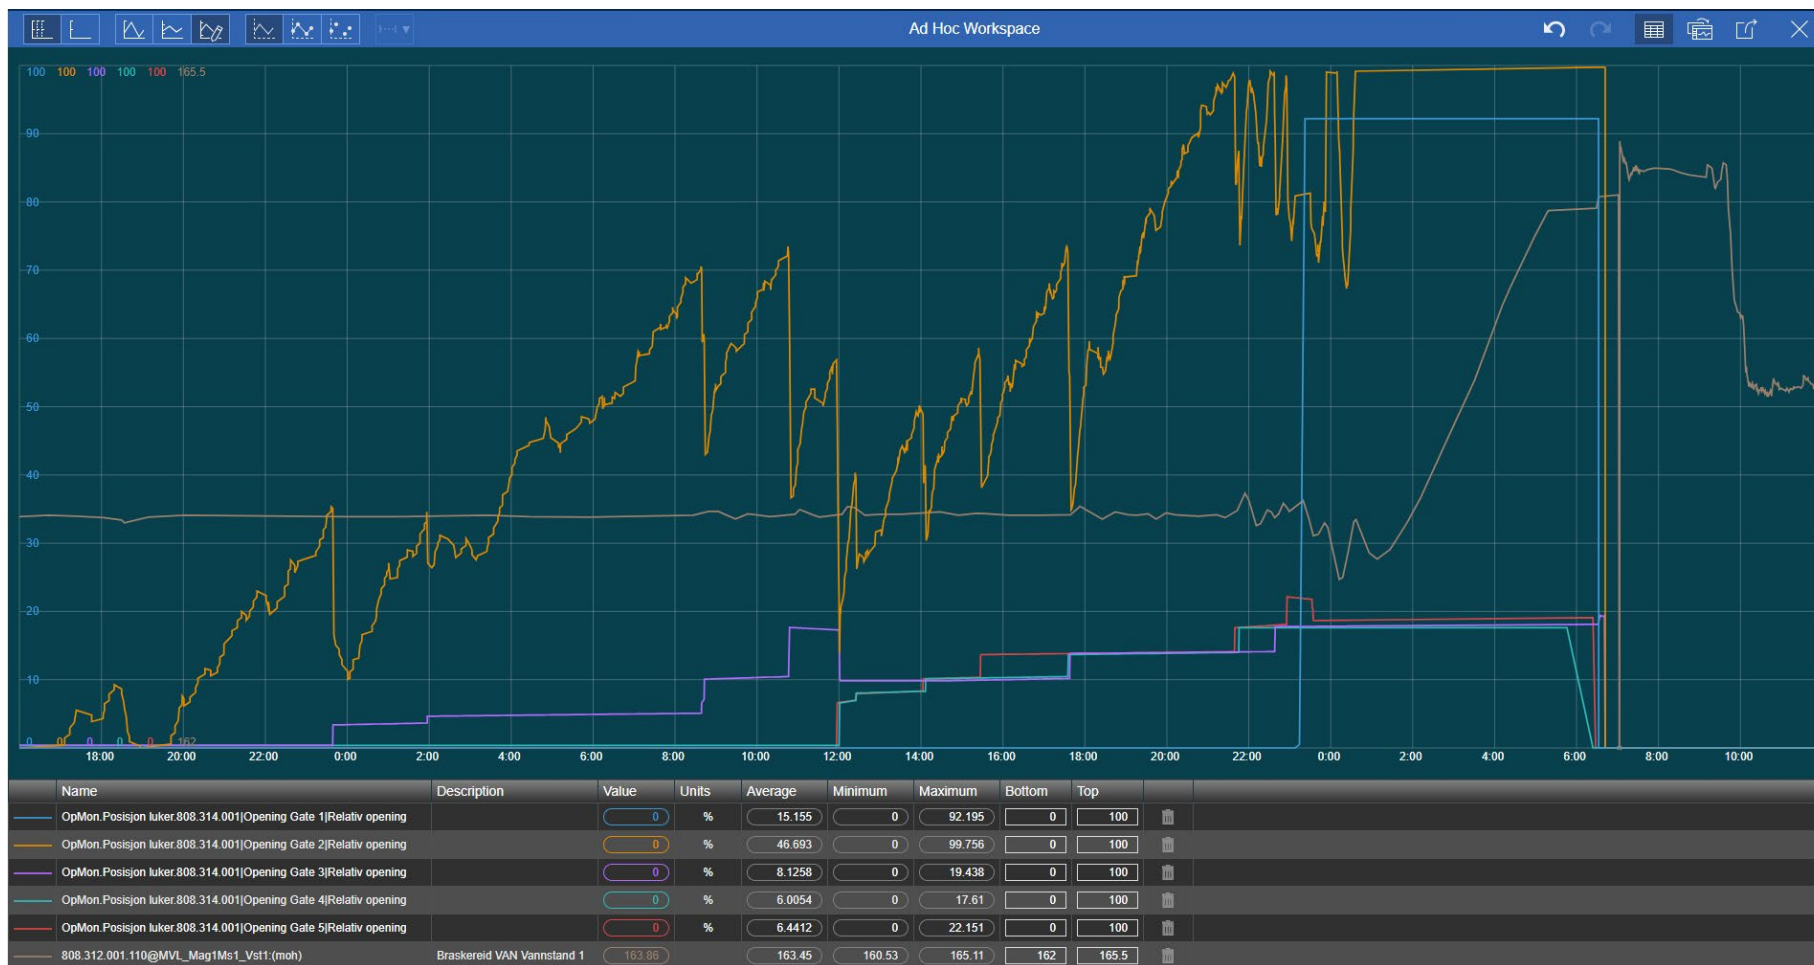
**Figur 11 Diagram som viser Braskereidfoss lukeåpninger (%) og vannstand overvann (moh.) i perioden 2023-08-07 kl. 18:00 til 2023-08-09 kl. 10:00**

Frem til ca. kl. 23:30 8. august ser man at bunnluken, som står i automatikk, kontinuerlig finjusterer vannstanden så den ligger på HRV (163,20 moh). De tre flomlukene blir operert fra driftssentralen, og åpnes gradvis ettersom vannføringen stiger. Hver gang en av flomlukene åpnes litt, ser man at bunnluken justeres litt ned. Tømmerluken er lukket i denne perioden.

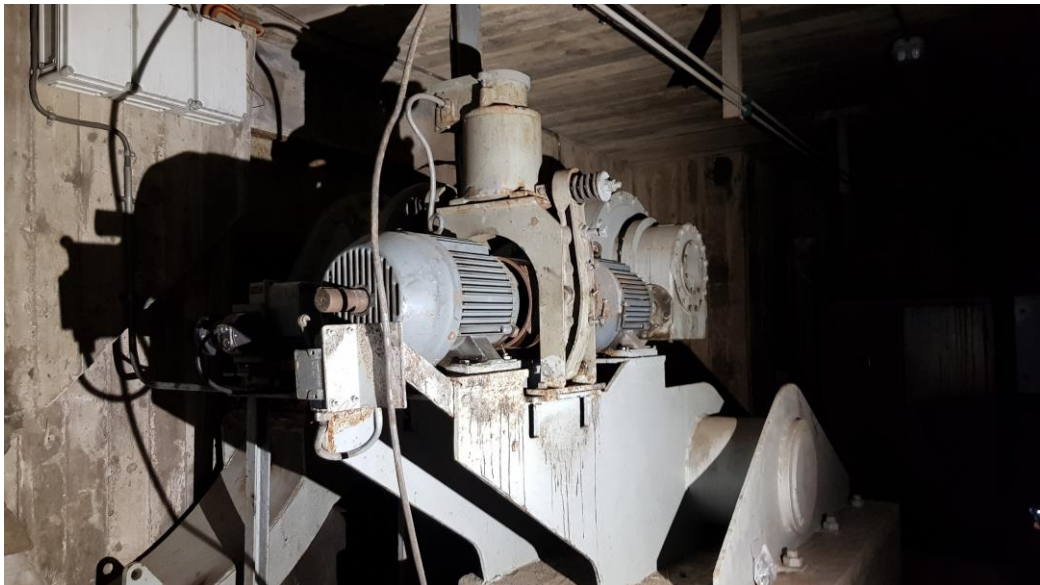
En ikke vridningsstiv segmentluke krever at luken heves likt på begge sider for å unngå deformasjon og fastkiling i føringene. Spillene på flomlukene er derfor utrustet med en synkronmotor som sørger for at hovedmotorene (asynkron) kjøres med lik hastighet ved manøvrering. Mellom motorer og kjededrev er det først en snikkeveksel, og deretter et planetgir som gir utveksling fra motor til kjede. Mellom motorene er det plassert en båndbrems med aktuator som legges på når luken ikke er i bevegelse. I det motorene starter frigjøres bremsen.

Dersom luken sitter fast i is eller andre låsinger, vil motorene starte og bidra med moment inntil kopling mellom motorene ryker. Koplingen fungerer normalt som en bruddsikring for å hindre at drev eller kjede skades som følge av overlast. Dersom koplingen ikke ryker, kan tann knekke på drev, kjede strekkes eller skades på annet vis.

*Kjedespill – flomluker. Foto DNV*

Over tid kan det vise seg å være vanskelig å skaffe reservedeler til denne type maskineri, som aktuator for brems, motorer etc. Anleggseier har selv vurdert å skifte ut synkronmotorene og bygge om styringen til frekvensstyring. Før dette gjøres er det imidlertid svært viktig å ha god kjennskap til lukene og hele opptrekkets begrensinger og egenskaper, slik at en ikke introduserer flere risikoelementer og feilkilder enn det en har fra før.
