# Damsikkerhet i et helhetlig perspektiv

## RISIKOVURDERING FOR DAM NYHELLERVATN

DOK.NR. 20150624-03-R

REV.NR. 0 / 2018-04-29

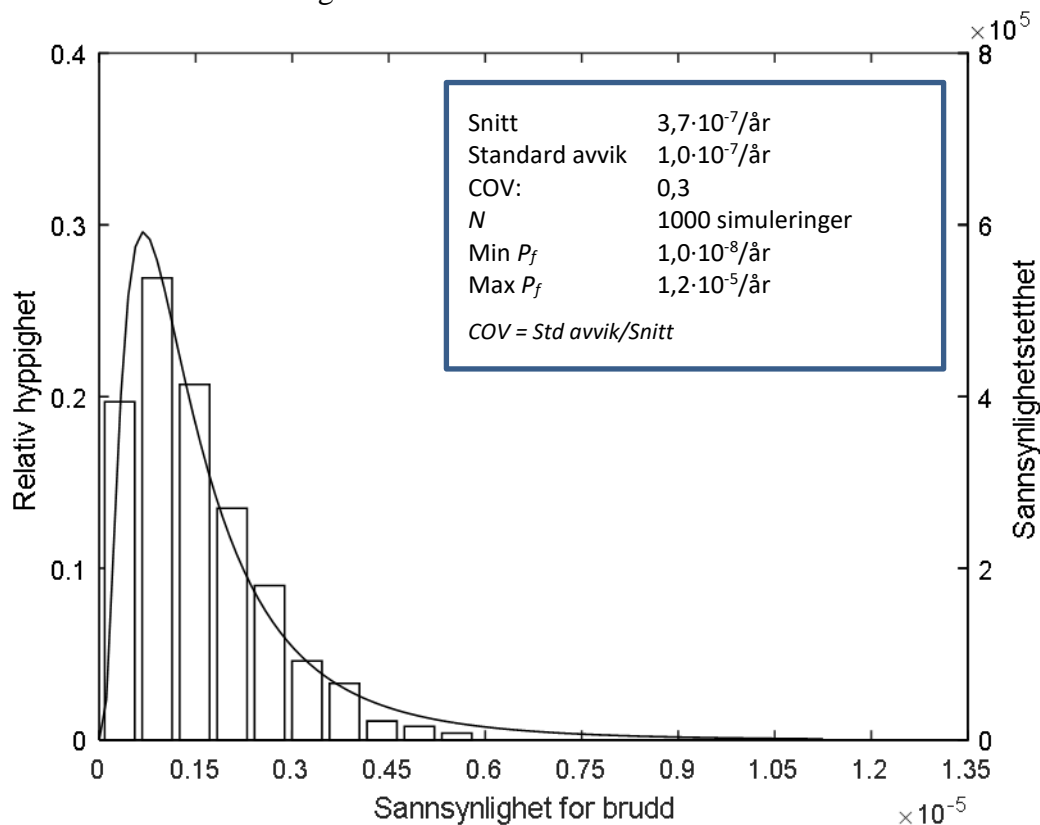
Figur 1 viser resultatene for tilfellet "indre erosjon forårsaket av lekkasje ved bergfundament". Resultatet er gitt som et histogram for bruddsannsynlighet. Årlige bruddsannsynlighet ligger på  $3,7 \cdot 10^{-7}/\text{år}$ . Bruddsannsynlighet har en lognormal fordeling, hvor årlige bruddsannsynligheten kan variere mellom  $10^{-8}/\text{år}$  og  $10^{-5}/\text{år}$ .

Figur 1. Probabilistisk fordeling for indre erosjon forårsaket av lekkasje ved bergfundament

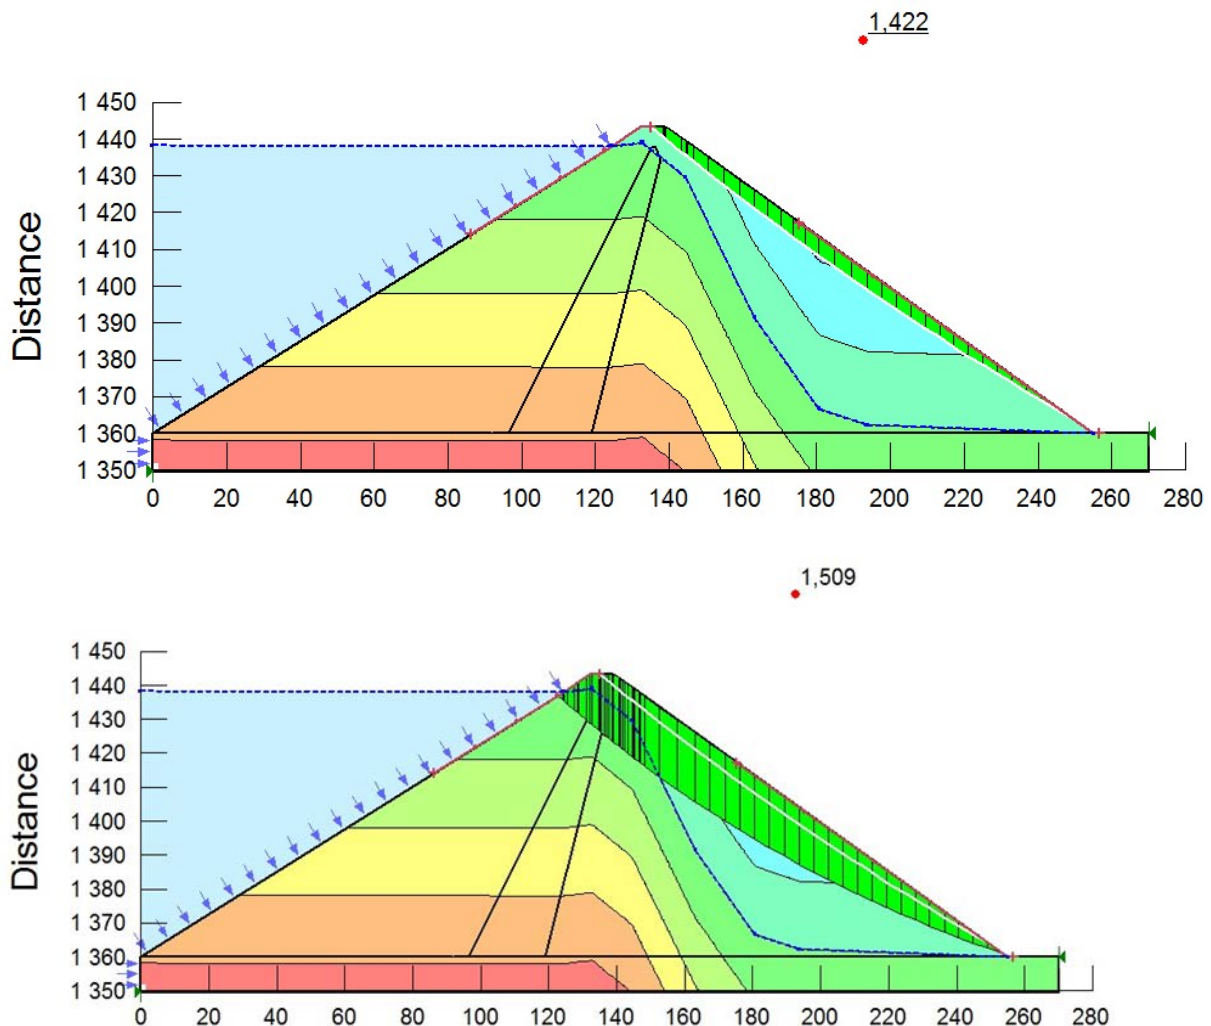
Resultatet av NGIs analyser av skråningsstabilitet er vist øverst i Figur 2, med beregnet kritisk glideflate (betegnet som "Glideflate A"). Glideflaten er sirkulær med radius senter vist i rødt i Figur 2. Sikkerhetsfaktoren (FS) ble beregnet til 1,42, som tilsvarer laveste sikkerhetsfaktor funnet av Norconsult (2013). Glideflate A er imidlertid grunnere enn den kritiske glideflaten beregnet i Norconsults (2013), betegnet som "Glideflate B" og vist nederst i Figur 2. NGI fikk en sikkerhetsfaktor på 1,51 for Glideflate B. NGIs grunnere Glideflate A vil sannsynligvis ikke føre til brudd, med vil forårsake skader på dammens skråning. Glideflate A og Glideflate B ble studert videre med deterministiske og probalibistiske analyser.

Figur 2. Analyse av nedstrøms skråning stabilitet under stasjonær tilstand. Øverst: NGIs kritisk Glideflate A (hvit) med SF 1,42; Nederst: Norconsults kritisk Glideflate B (sort) med DF 1,51 og Glideflate A) (sort) (horisontal og vertikal skala er i m).

NGI utførte deterministiske sensitivitetsanalyser, hvor parametrene ble endret innenfor en rimelig bredde mellom en minimum og en maksimum verdi. Sensitivitetsanalysene er presentert i Vedlegg B. Blant alle analyser gjennomført er det kun to tilfeller i de parametriske analyser som gir sikkerhetsfaktorer mindre enn 1,5 for Glideflate B: Når friksjonsvinkelen i steinfyllingen og filteret er antatt på sitt laveste verdi på 40 grader er sikkerhetsfaktoren på 1,35; når poretrykket (piezometrisk linjen) er antatt på sitt høyeste er sikkerhetsfaktoren på 1,48. Begge antagelser er meget konservative.

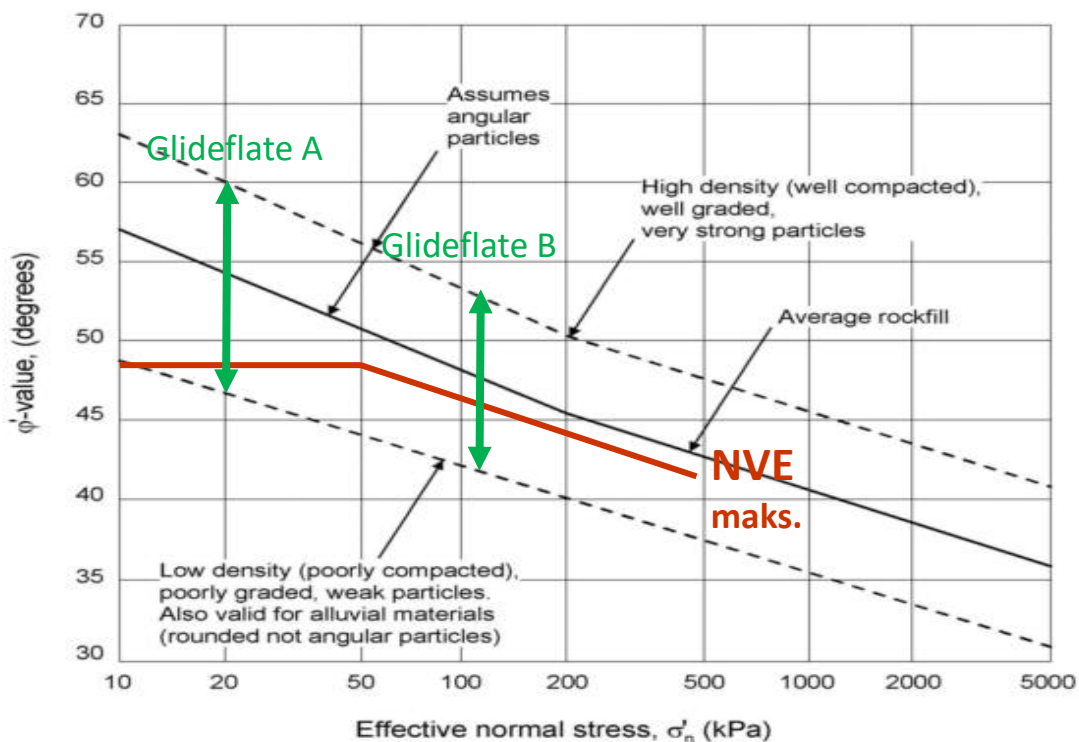
Figur 3. Friktsjonsvinkel (sekantverdi) for steinfylling (NGI 2002/EBL 2002)

Glideflate A har en gjennomsnittlig effektiv spenning på 20 kPa i bunnen av skjærflaten. Glideflate B har en effektiv spenning på 120 kPa. Effektiv spenningen påvirker friksjonsvinkelen i steinfyllingen. Figur 3 viser hvordan friksjonsvinkel i steinfylling kan variere avhengig av steinkvalitet, komprimering og effektivspenning. Dokumentasjon for friksjonsvinkel dataene er gitt i Vedlegg B.

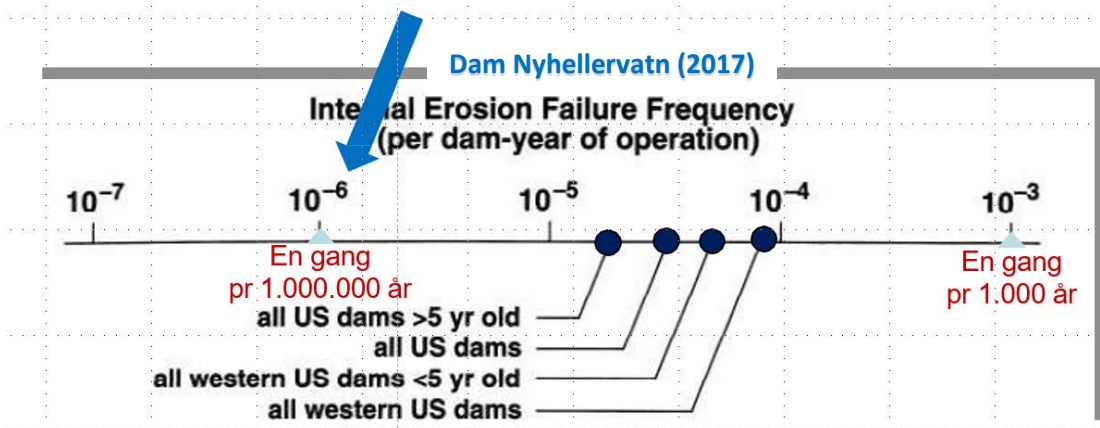
Figur 5. Sammenligning av Nyhellervatns årlige bruddsannsynlighet med bruddsannsynlighet for andre dammer (alle pga. indre erosjon)

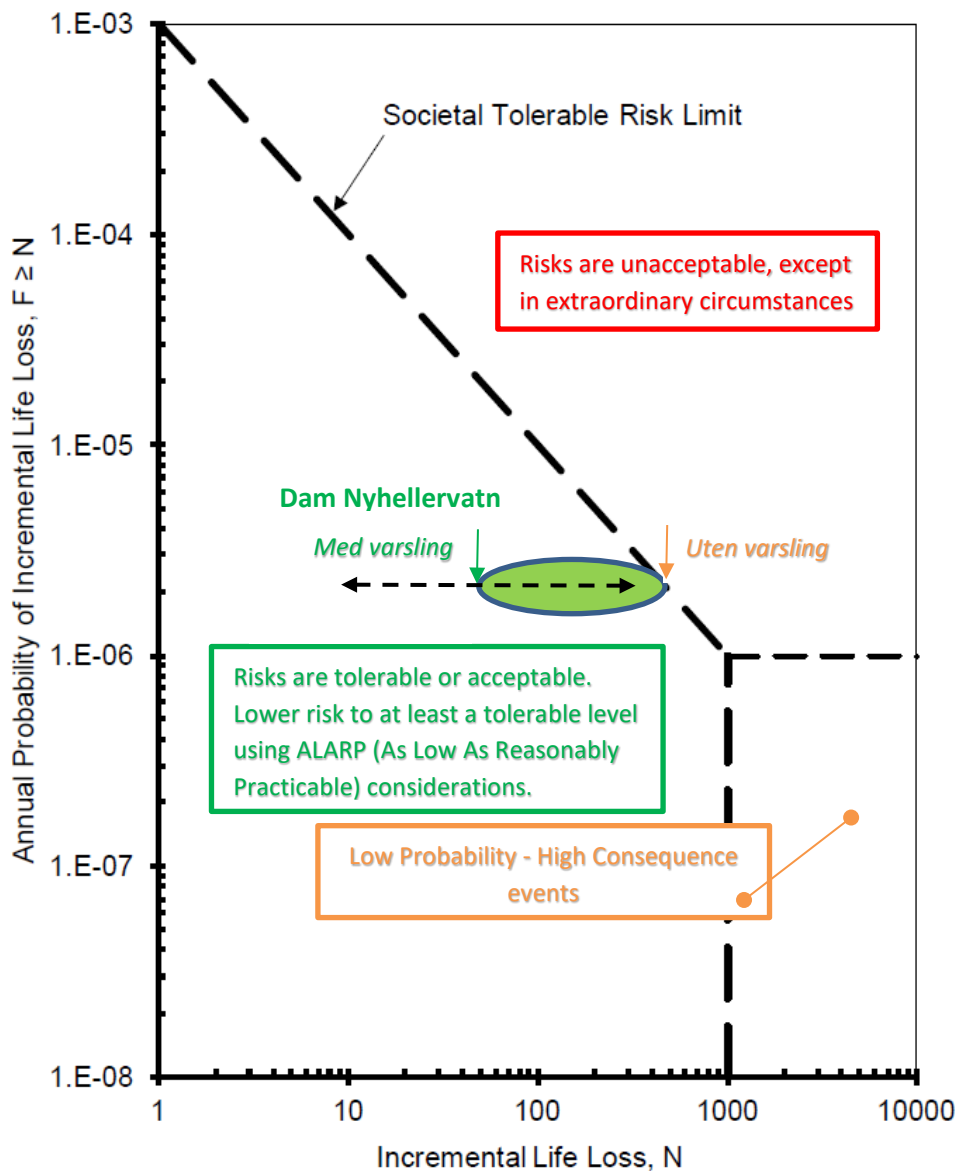
Figur 6. Anbefalte risikoakseptkriterier for samfunnsmessig risiko (USACE, 2014), og risiko for Dam Nyhellervatn (grønn ellipse).

varsling" og det høyere tallet for tilfellet "to-timers varsling". Selv om resultatene ikke er direkte anvendbare for Dam Nyhellervatn, et mer realistisk estimat av antall omkomne er muligens mellom 400 (uten varsling) og 30 (med varsling). Dette estimatet er vist med stiplede linje i Figur 6.

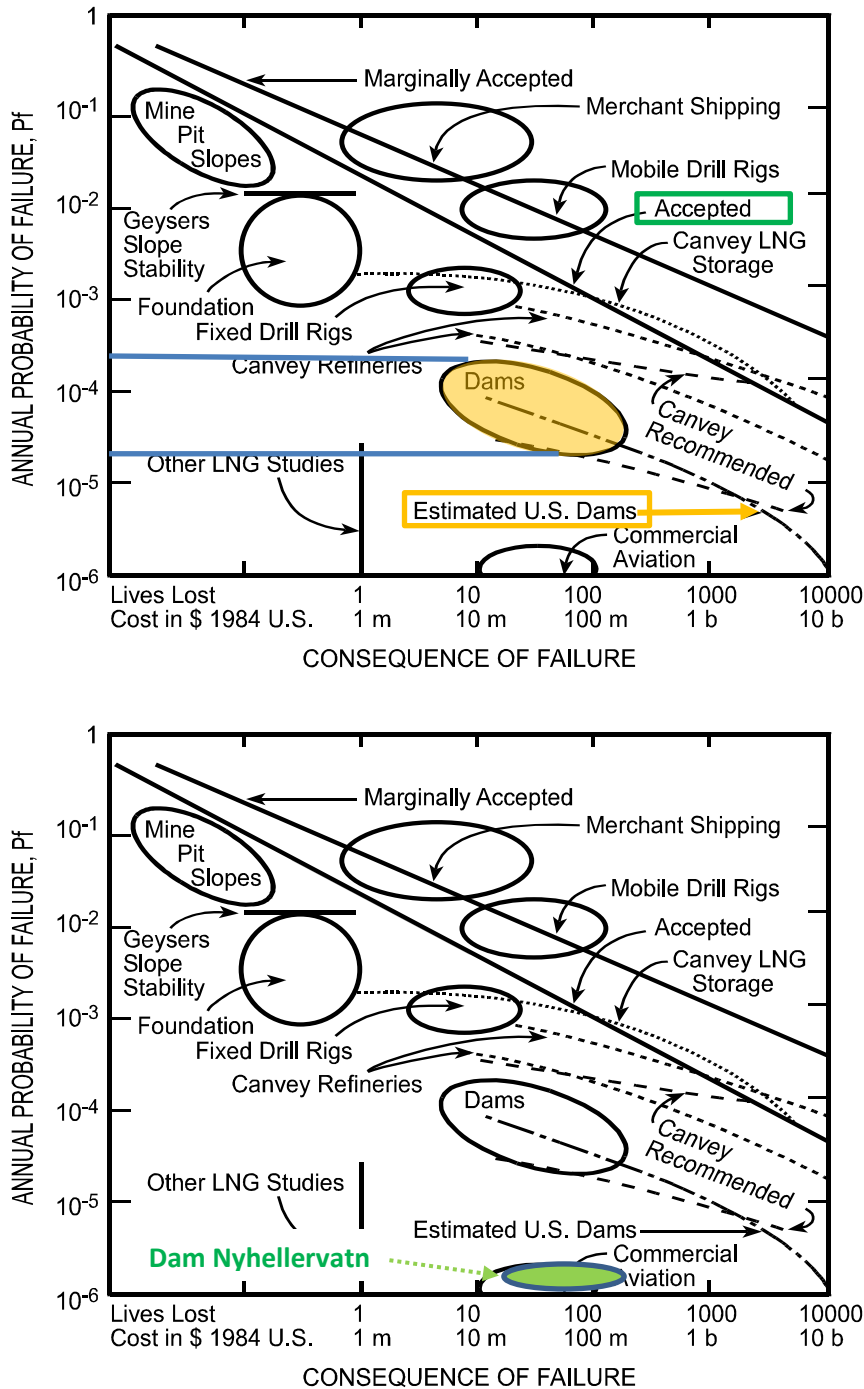
Figur 7. Risikoaksept for samfunnsmessig risiko. Øvre: Whitman, 1984; Nedre: Risiko Dam Nyhellervatn (grønn ellipse).

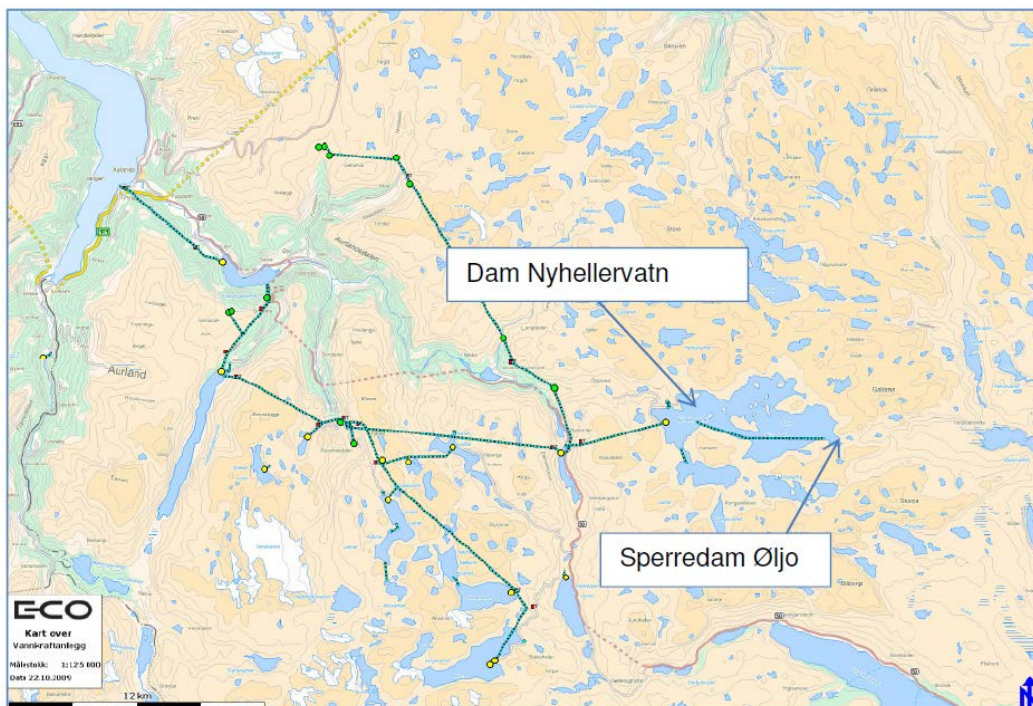
Figur A1. Oversiktskart (øverst) og damanleggene ved Nyhellervatn (nederst) (Norconsult, 2013)

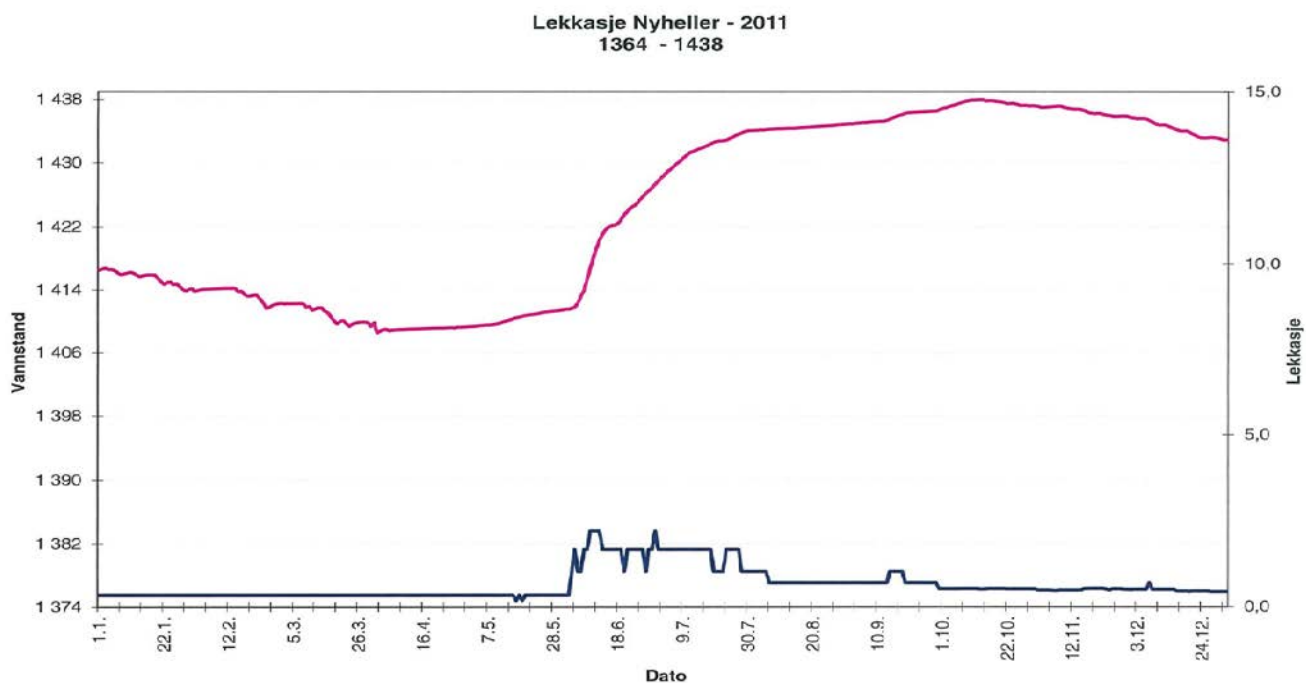
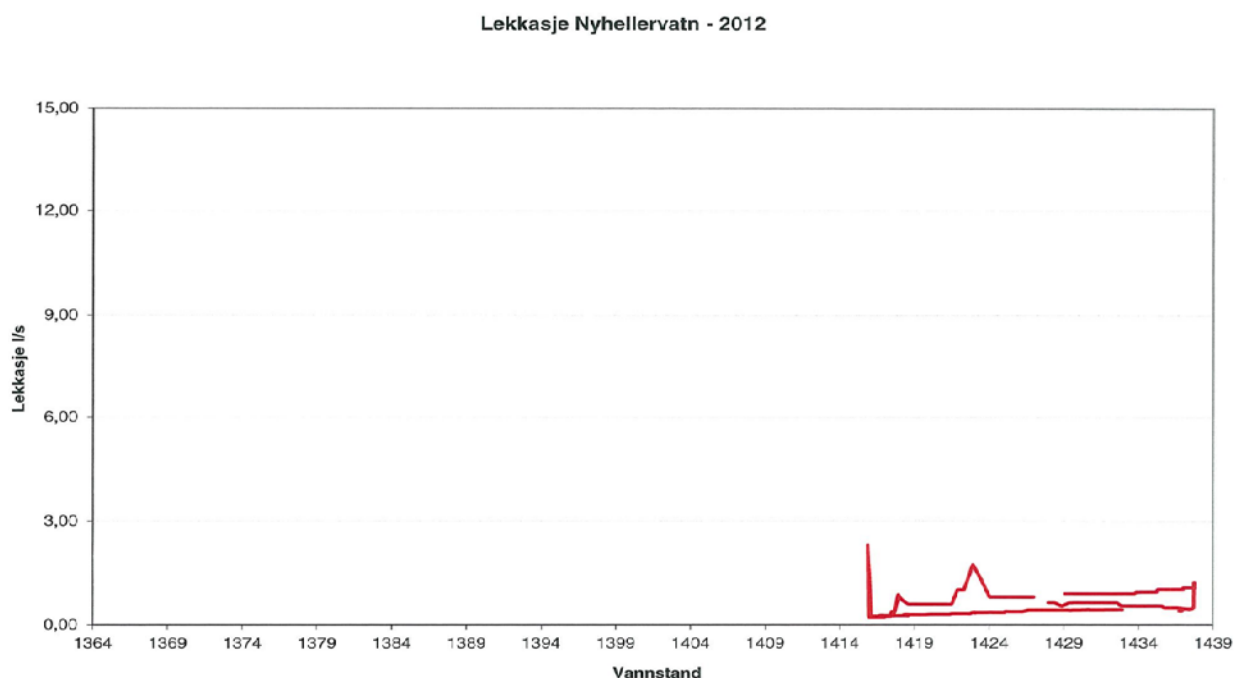
Figur A11. Lekkasje i 2012 som funksjon av tid (øverst) og av vannstand (nederst) (Norconsult, 2013).

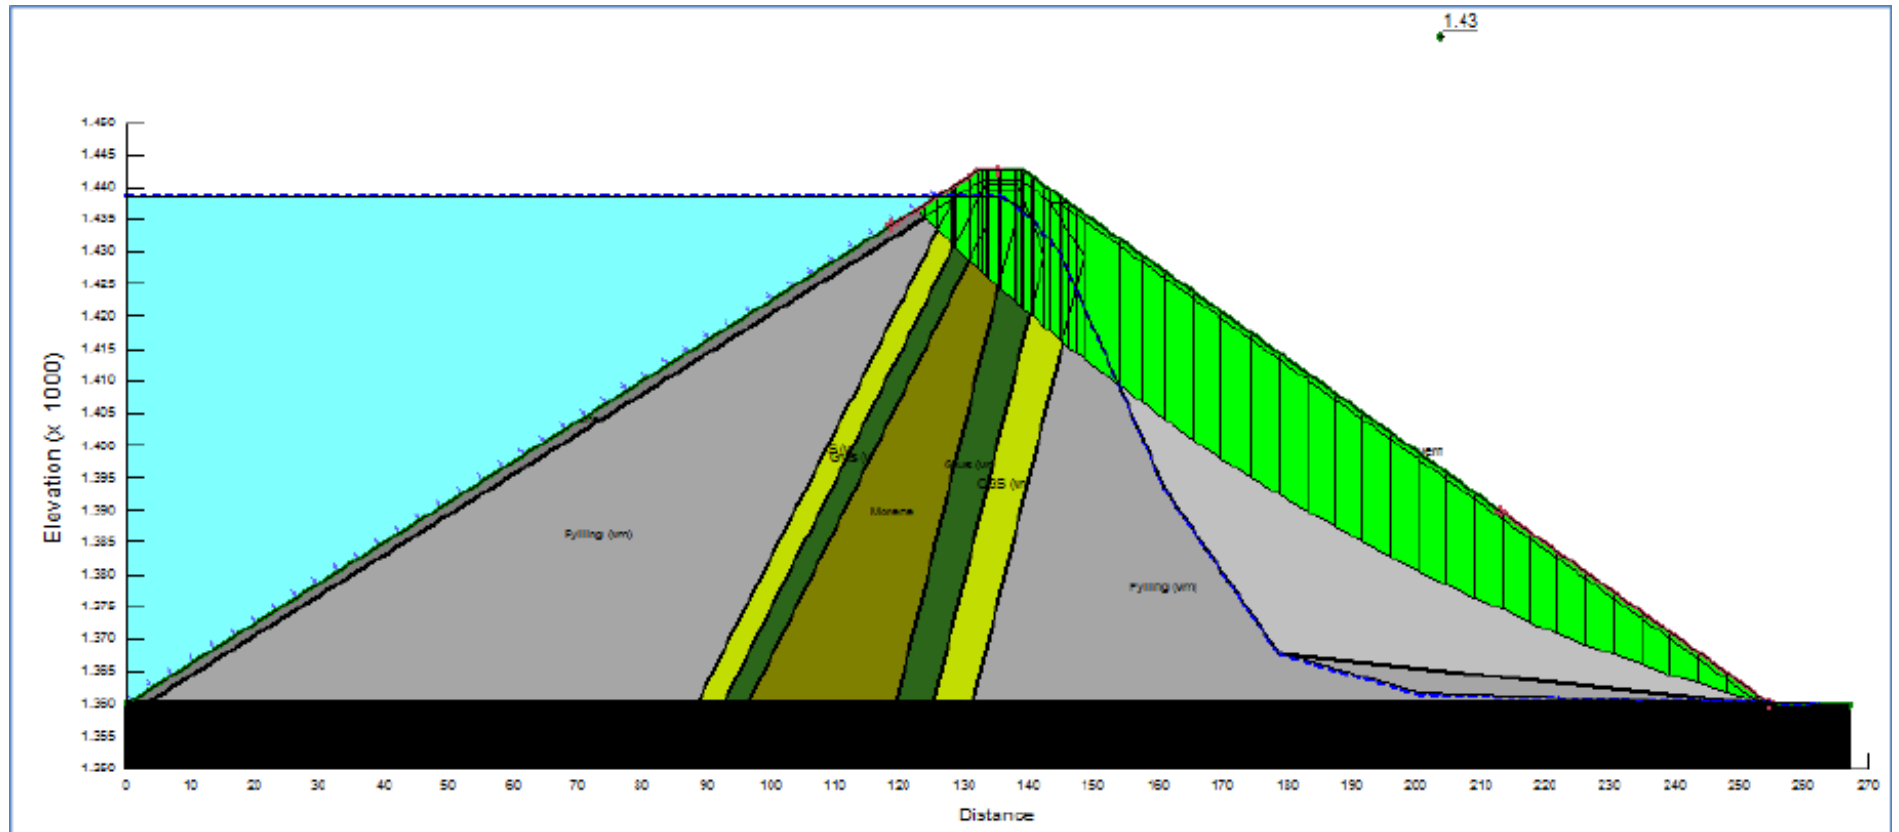
Norconsults beregningene viser at stabiliteten av oppstrøms skråning er tilfredsstillende for alle dimensjonerende lasttilfeller. For nedstrøms skråning er det beregnet en sikkerhetsfaktor for en stasjonær tilstand som er marginalt lavere enn myndighetenes krav. En friksjonsvinkel på 45 grader ble brukt i steinfyllingen. Figur 2 viser Norconsults mest kritiske glideflate nedstrøms under stasjonær tilstand. Beregnet sikkerhetsfaktor er 1,43.

Figur B2. Norconsults deterministisk analyse av nesdtrøms skråningsstabilitet (Norconsult, 2013)

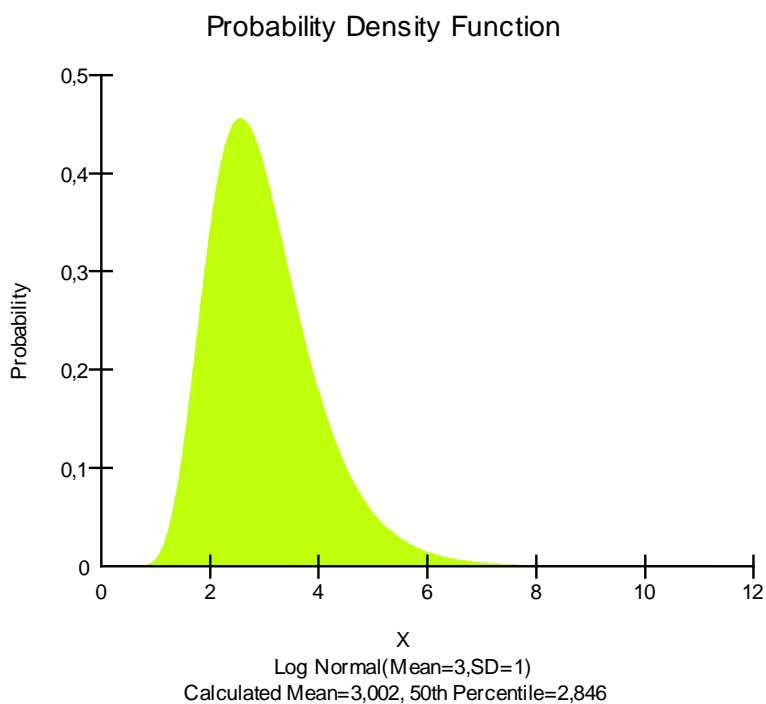
Figur B5. Eksempel på normalisert lognormal probabilistisk fordeling for friksjonsvinkel i steinfylling

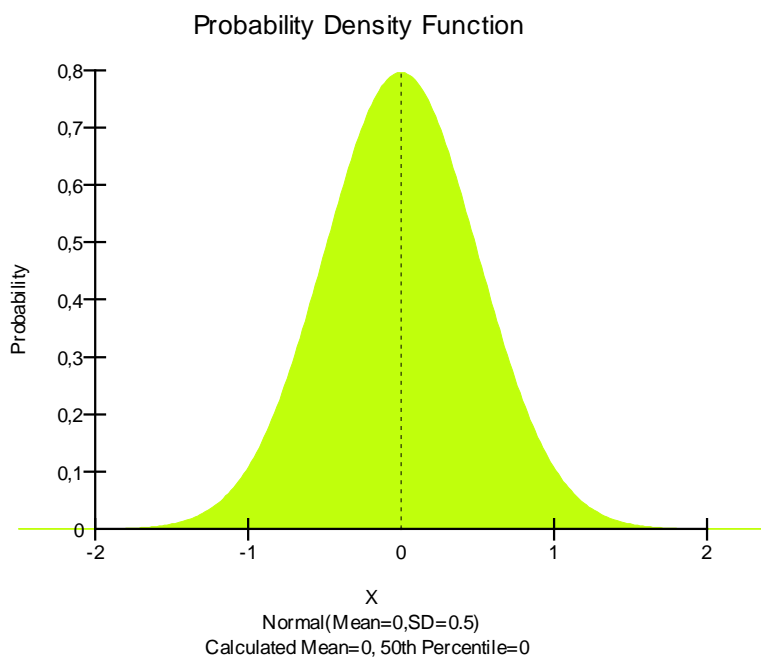
Figur B6: Eksempel på normalisert normal probabilistisk fordeling for kohesjon i steinfylling

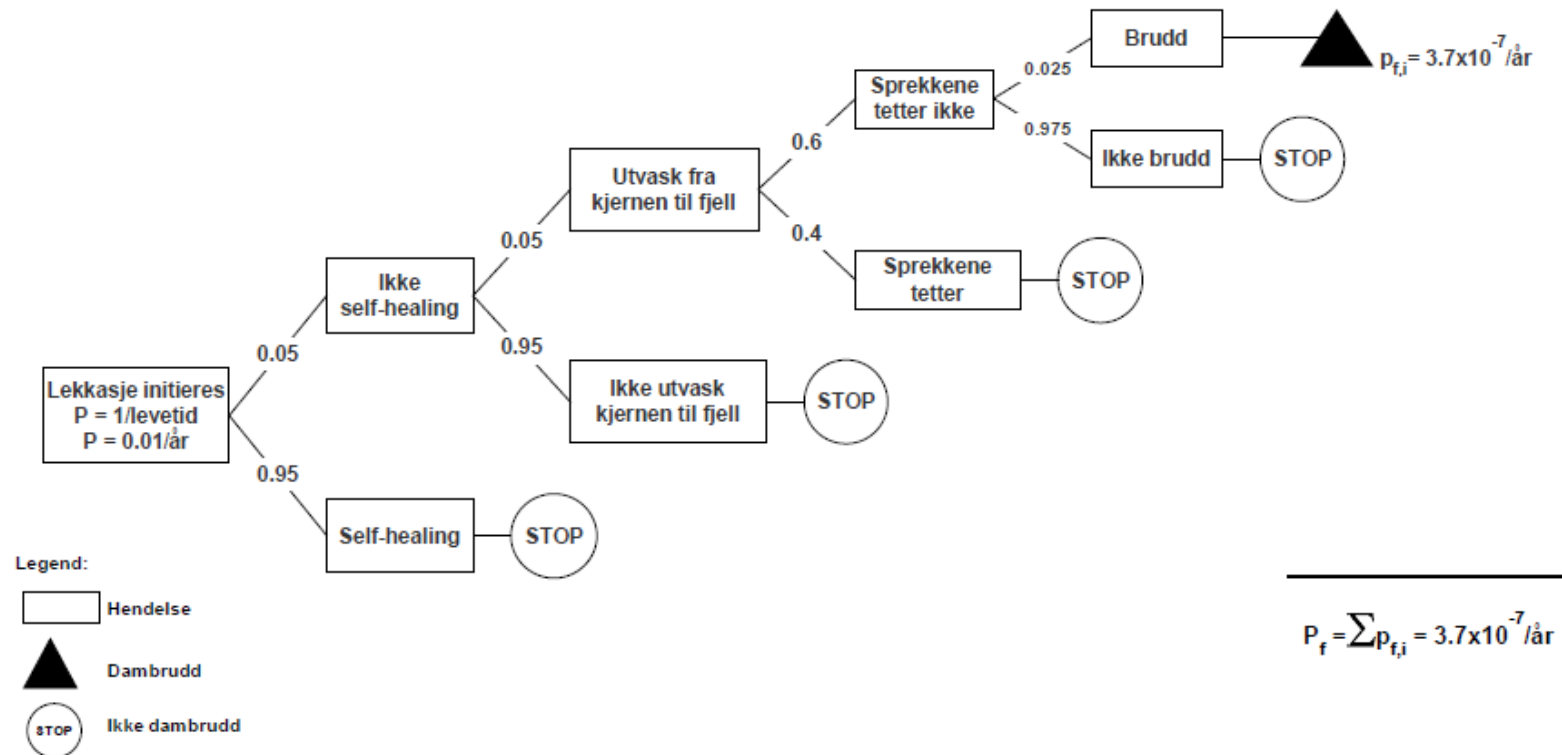
Lekkasje og erosjon i oppsprukket berg	Self-healing	Utvasking	Tetting av sprekker	Dambrudd
A	B	C	D	E

Figur E4. Hendelsestre for lekkasje og erosjon gjennom kjerne og bergfundamentet, best-estimert sannsynligheter
