# Damsikkerhet i et helhetlig perspektiv

## RISIKOVURDERING FOR DAM STRANDFOSSEN

DOK.NR. 20150624-05-R

Prosjekttittel: **Damsikkerhet i et helhetlig perspektiv**  
Dokumenttittel: **Risikovurdering for Dam Strandfossen**  
Dokumentnr.: 20150624-05-R  
Dato: 2018-04-24  
Rev.nr. / Rev.dato: 0 /

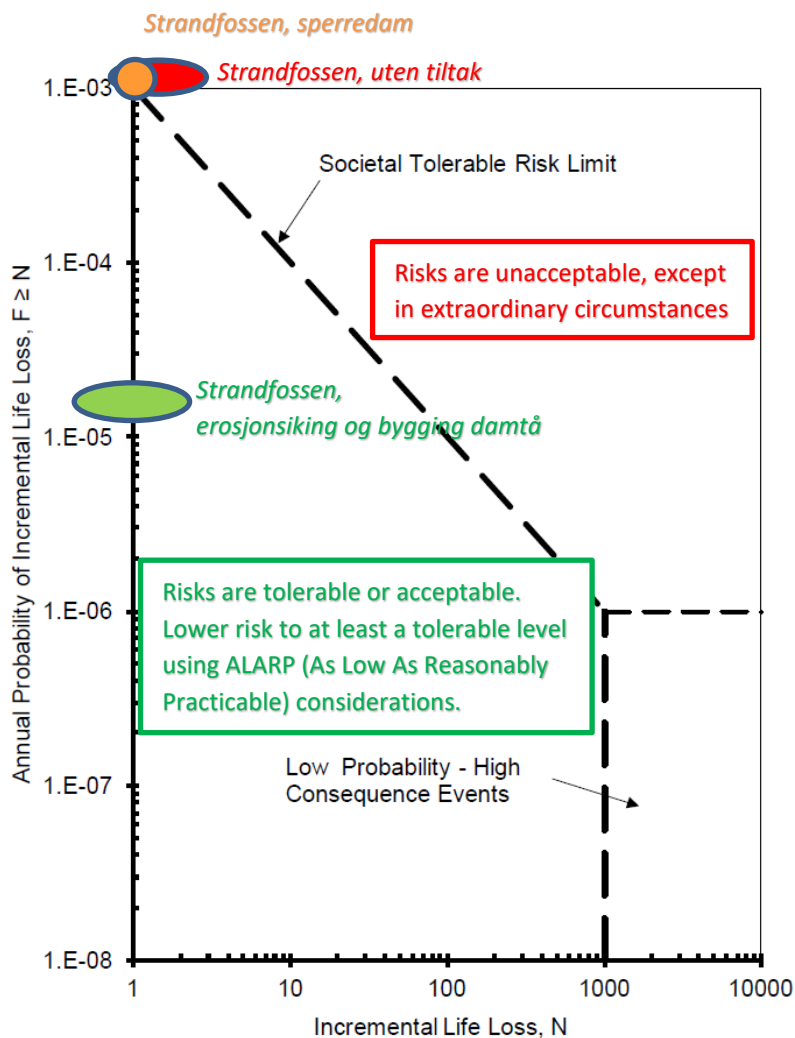
Figur 12. Anbefalte USA risikoakseptkriterier for samfunnsmessig risiko (modifisert fra USACE; 2014), og situasjonen for Dam Strandfossen (rød, oransje og grønn ellipser).

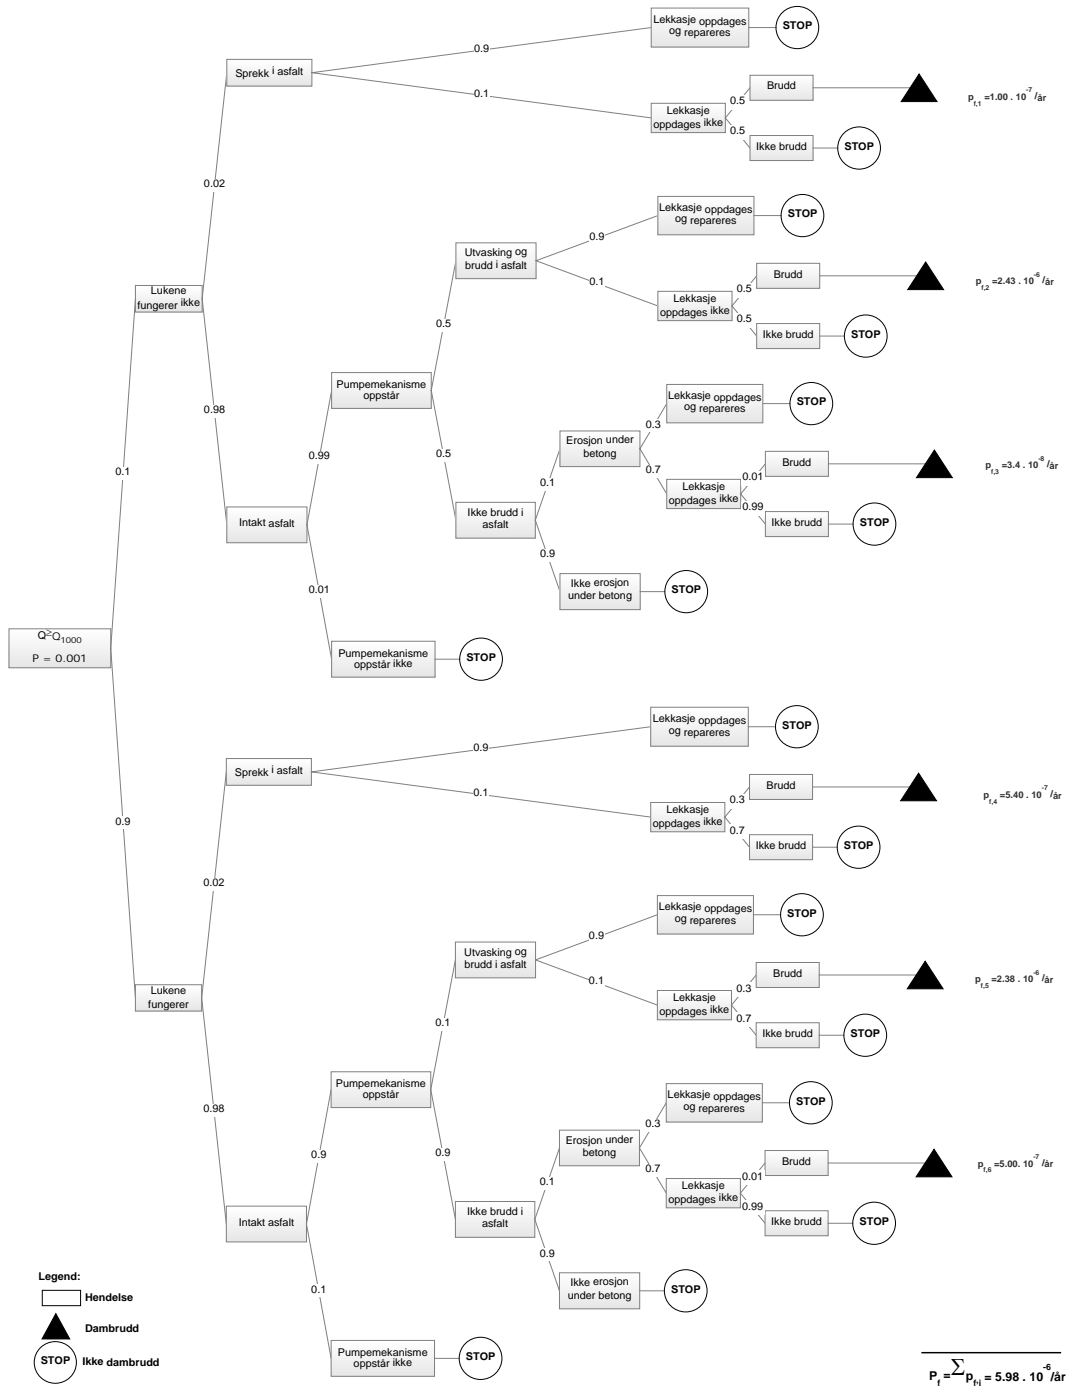
Figur C1. Hendelsestre for flom som fører til skade på asfalt eller betong i inntakskanalen: for  $Q > Q_{1000}$

<b>D</b> Oppstår pumpemekanisme?	Begrepet pumpemekanisme refererer til oscillerende vannstand som oppsto ved flommen i 1995. Ved en flom av samme størrelse (eller større enn 1995-flommen) er det sannsynlig at en slik pumpemekanisme vil oppstå igjen. Den skyldes trolig egensvingninger i kanalen. Siden geometrien er den samme vil heller ikke egensvingningene ha forandret seg. P[0.9; 0.1]
<b>E</b> Fører mekanismen til utvasking og brudd i asfalt?	Nederste del av kanalen, dvs. den delen av kanalen der skadene oppsto sist, er erstattet med betong. Det er derfor usannsynlig at pumpemekanismen vil føre til brudd i asfalten. P[0.1; 0.9]
<b>F</b> Erosjon under betong	Kan pumpemekanismen gi skade på betongen? Mye grovt korn og dobbelarmring i betongen. Ingen sprøbrudd. Det var ingen brudd eller sprekker i betong ved flommen i 1995. Lite sannsynlig at det skjer erosjon under betongen som gir sprekker. P[0.1; 0.9]

<b>G</b> Oppdages og repareres lekkasjen?	<i>Asfalt</i> : Sannsynlig at det vil oppdages: Har tid på å oppdage det (Sist tok det 4 år fra første sprekker til store hull og lekkasjer). Det er grunnvannsbrønner hver 100m og neste år skal det etableres sanntidsovervåking. 40 m unna; vil ikke oppdages med øre (som var måten lekkasjen ble oppdaget på sist). P [0.9(oppdages); 0.1(oppdages ikke)]. <i>Betong</i> : Hvis sprekker dannes er de mest sannsynlig små spresser, kun riss. De vil derfor være vanskelig å oppdage. Imidlertid er betongdelen av kanalen nede ved kraftstasjon, hvor det ofte er personell som øker sannsynligheten for oppdagelse. P[0.3 (oppdages); 0.7(ikke oppdages)]
<b>H</b> Dambrudd	<i>Asfalt</i> : Kun brudd hvis lekkasjen skjer under foten, må stor lekkasje til, og utviklingen til brudd tar tid. Usikkerhet rundt dette. Hvis lukene ikke fungerer: P[0.5; 0.5] (muligens er det altfor pessimistisk. Hvis lukene fungerer: P[0.3; 0.7]. <i>Betong</i> : På grunn av sprekkenes størrelse er det kun små vannmengder, mens det behøves store vannmengder og mye utvasking for å skape brudd, som er svært usannsynlig. P[0.01; 0.99]

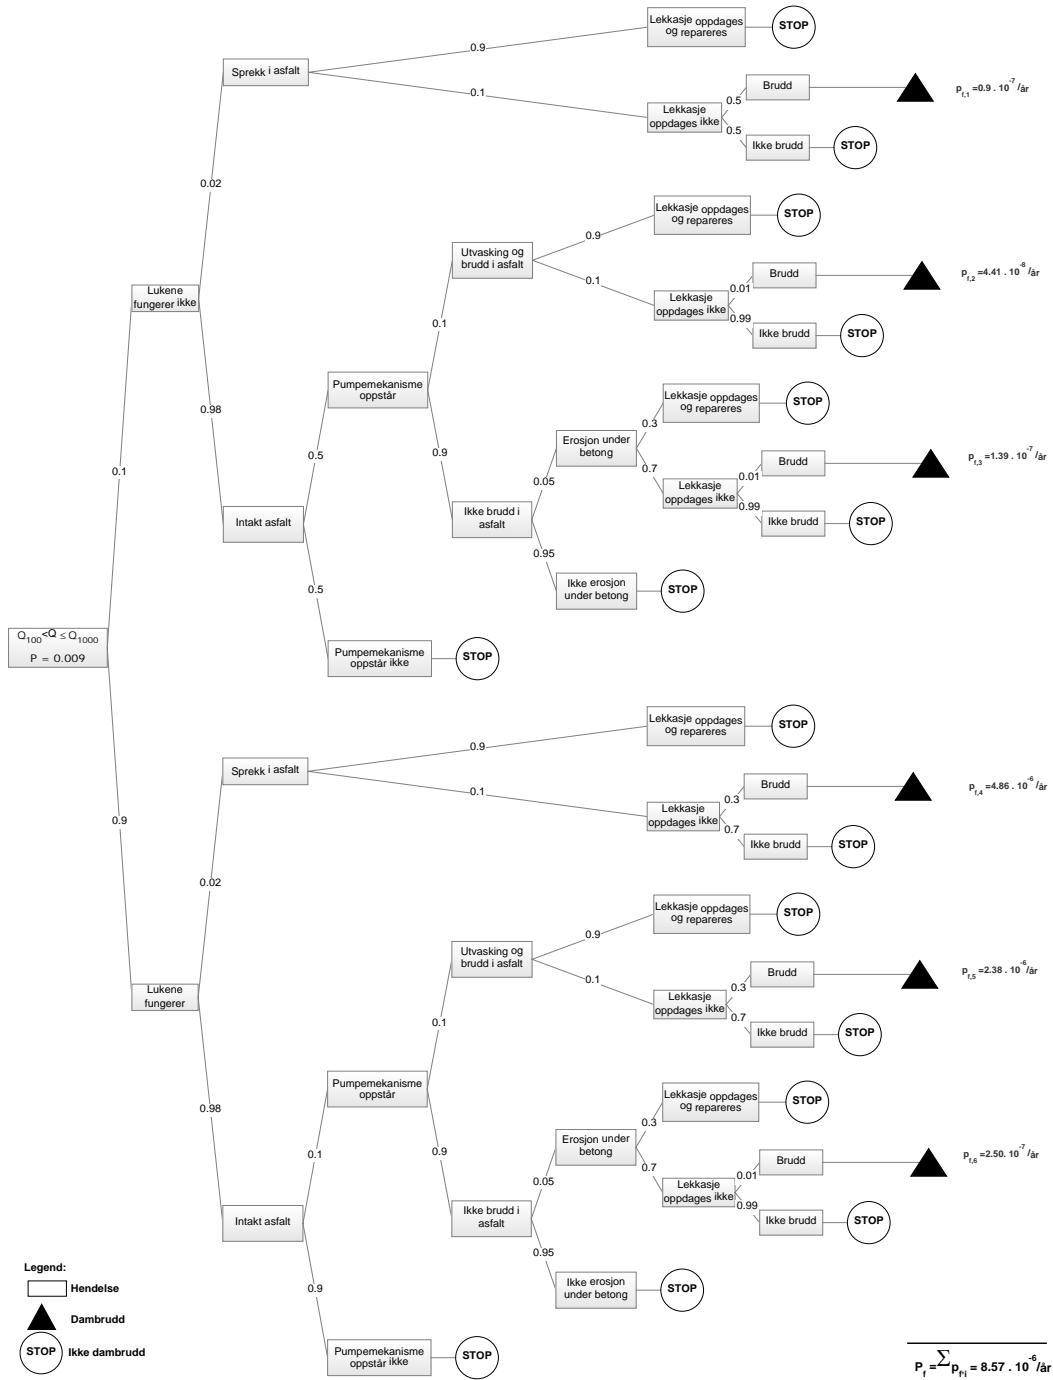
Figur C2. Hendelsestre for flom som fører til skade på asfalt eller betong i inntakskanalen. for  $Q_{100} < Q <= Q_{1000}$

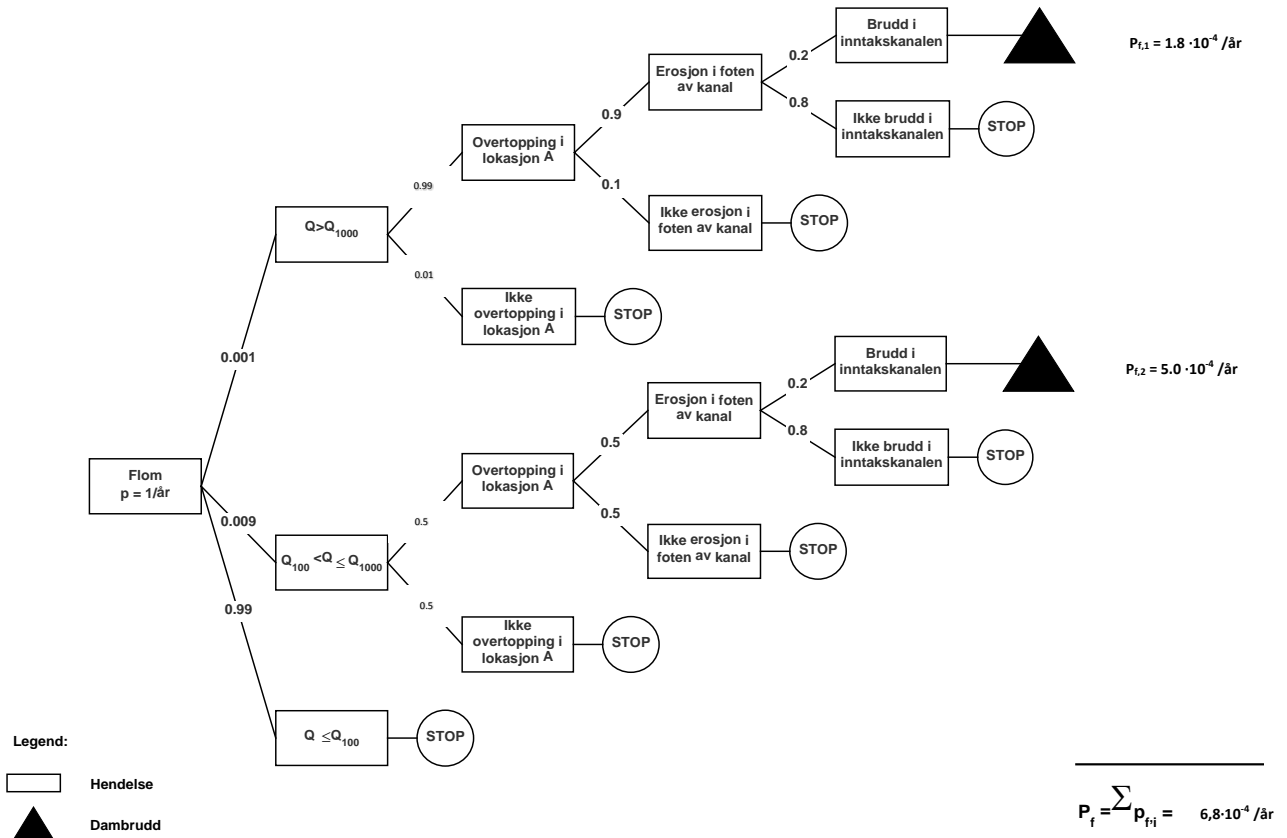
Figur C3. Hendelsestre for overtopping i lokasjon A (naturstilstand) og erosjon på utsiden av inntakskanalen

<b>Brudd i inntakskanalen</b>	Inntakskanalvollen er ikke bygget som en dam: $P[0.2; 0.8]$ Her kan sannsynligheten reduseres med tiltak, som å lage damtå på inntakskanalvollen.

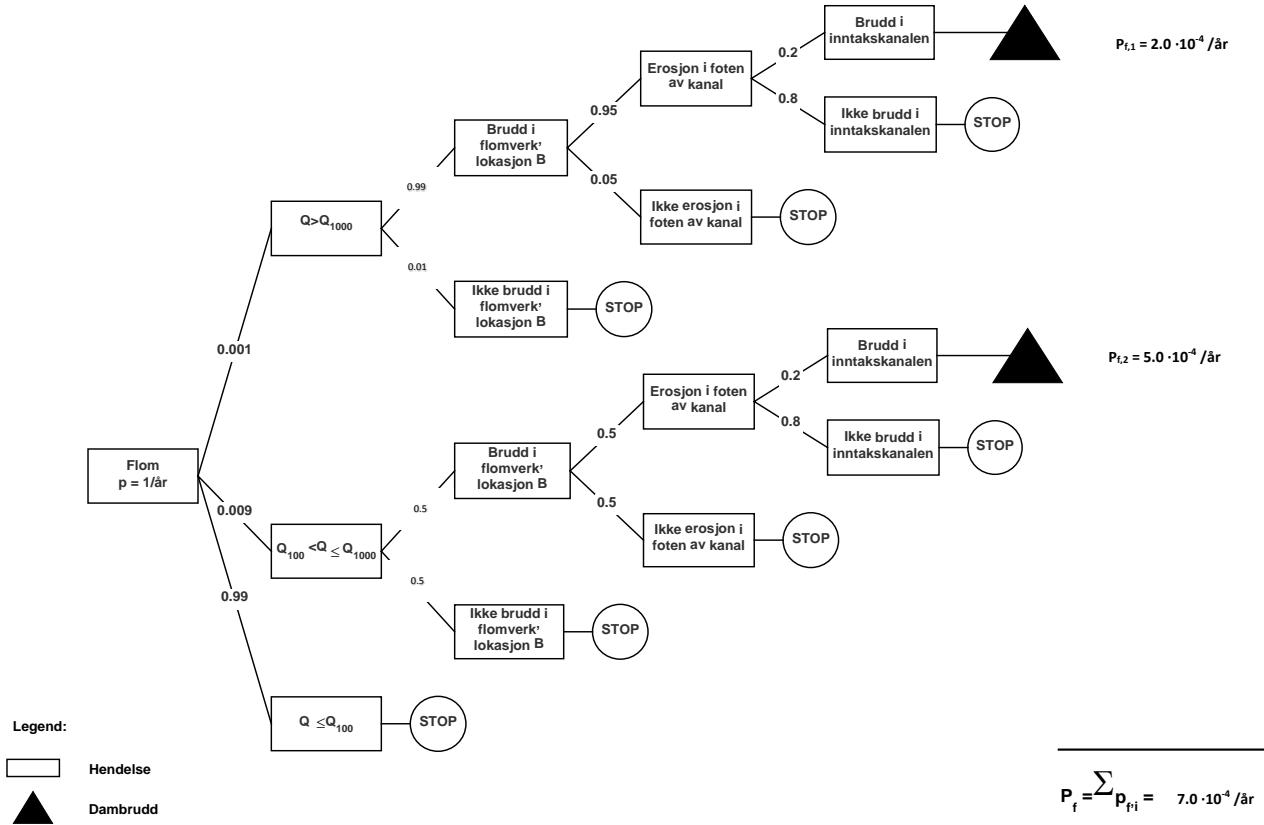
Figur C4. Hendelsestre for brudd i flomverk, Lokasjon B, med erosjon på utsiden av inntakskanalen.

<b>E</b> Brudd i inntakskanalen	Inntakskanalvollen er ikke bygget som en dam: $P[0.2; 0.8]$ Her kan sannsynligheten reduseres med tiltak, som å lage damtå på inntakskanalvollen.

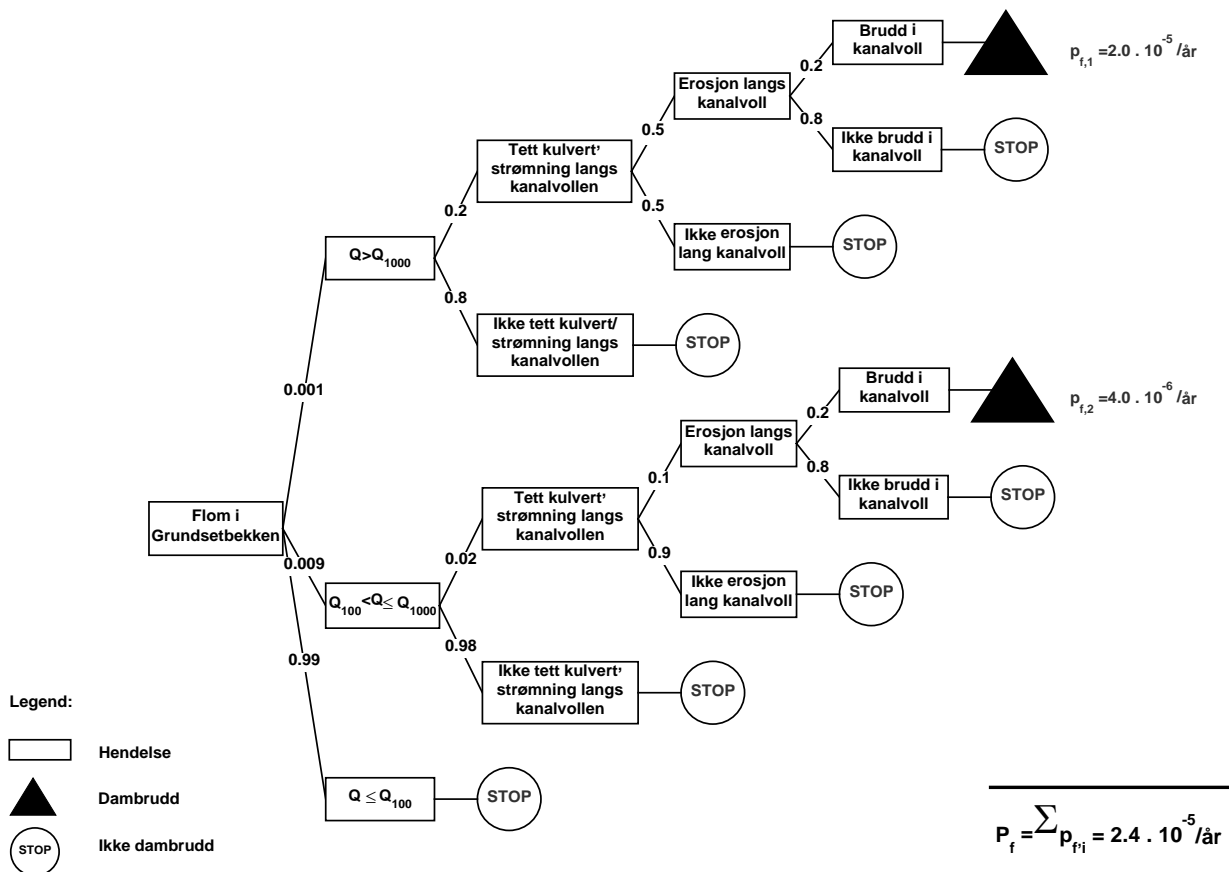
Figur C5. Hendelsestre for flom i Grundsetbekken, tett kulvert og erosjon på utsiden av inntaks-kanalvollene
