BKK PRODUKSJON AS

Damsikkerhet i et helhetlig perspektiv

Bruk av damhistorikk med eksempler fra BKK

Rapport versjon 1. februar 2018

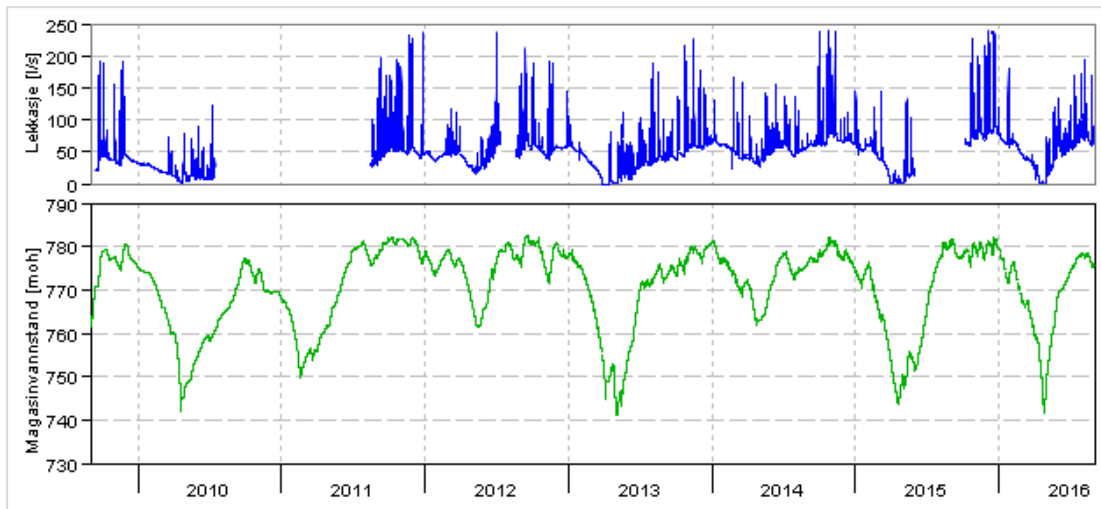
De registrerte lekkasjemåledata samt magasin vannstanden er vist i figur 2-4. Det er tydeligvis en sammenheng mellom magasin vannstanden og lekkasjemåledataene, men samtidig sees lekkasjemåledataene også å være tydelig påvirket av andre faktorer.

Figur 2-4 Vannføring registrert ved lekkasjemålepunktet nedstrøms dam Svartavatnet samt magasin vannstand i Svartavatnet (perioden 01.09.2009-31.08.2016).

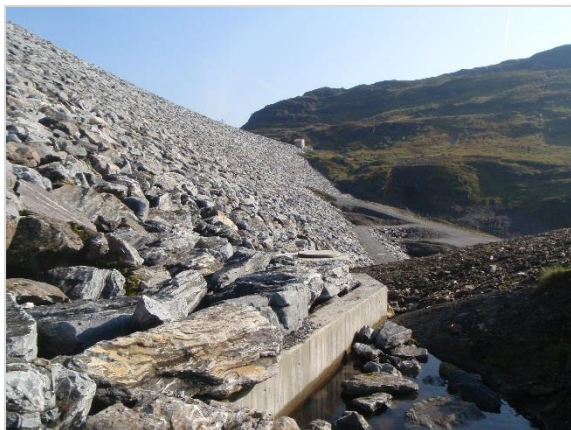
Figur 2-9 Etter rehabilitering i 2014 ble lekkasjemålepunktene bygget inn i damfoten. Bildet viser fangdammen i den vestlige delen av dammen.

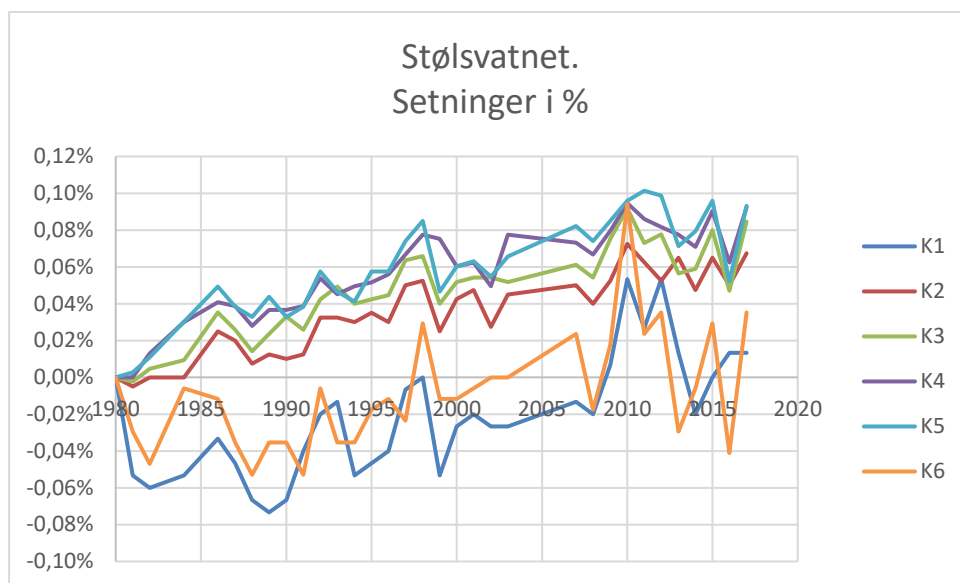
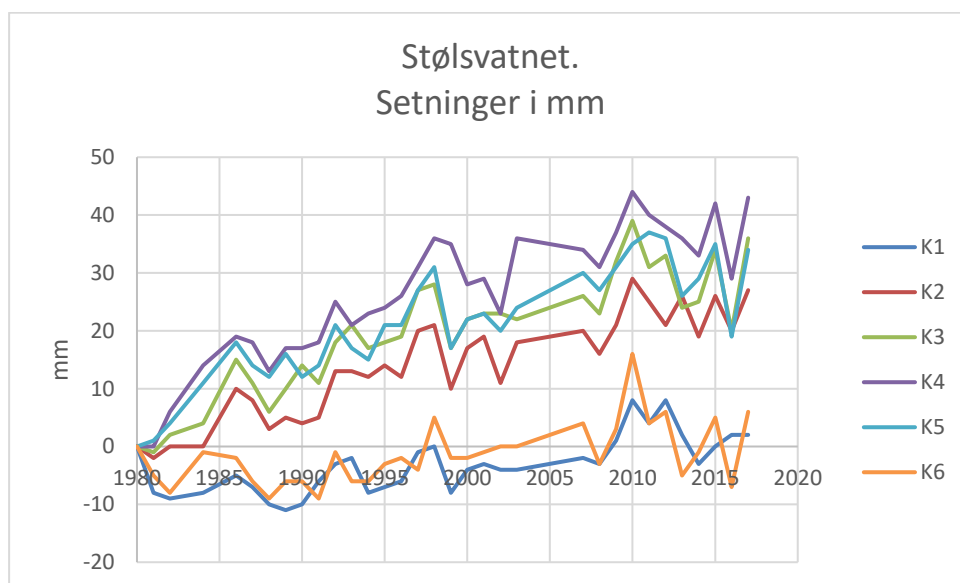
Målingene viser at de totale setningene har vært små. Grafene viser også at setningsforløpet for alle boltene har hatt noenlunde samme variasjoner.

Figur 3-4 Stølsvatnet. Setninger i % av damhøyde i kjernebolter 1980-2017.

Figur 3-5 Stølsvatnet. Setninger i kjernebolter i mm 1980-2017.

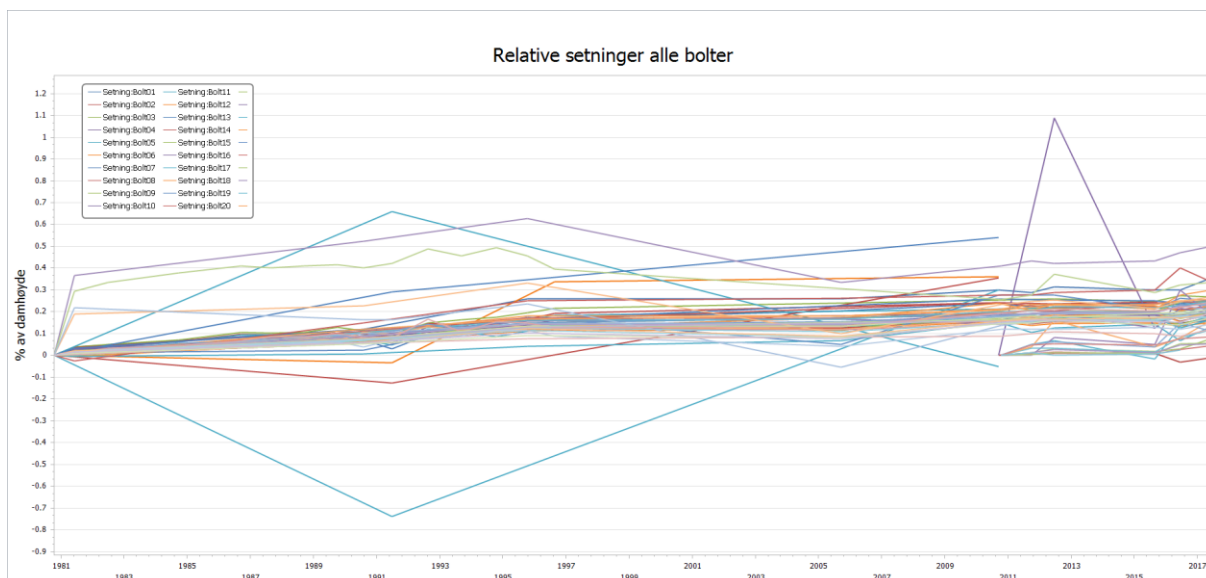
Figur 3-6 Dam Stølsvatnet. Relative setninger alle bolter 1981-2017.

Basert på måleresultatene ser vi at dammen har små og mindre setninger enn forventet.

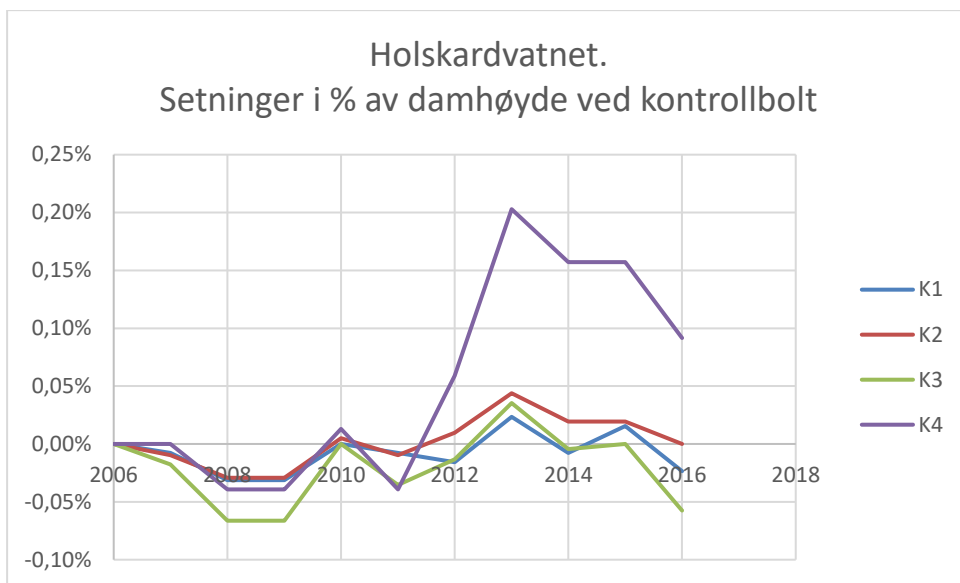
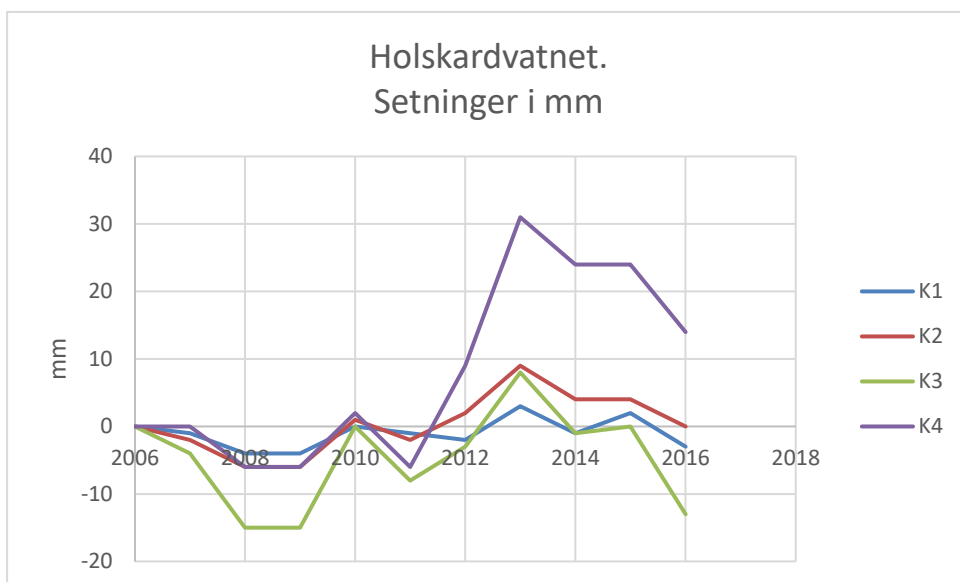
Figur 3-9 Holskardvatnet. Setninger i % av damhøyde.

Figur 3-10 Holskardvatnet. Setninger i mm (2006-2017)

Setningsmålingene av tetningskjernen, se figurene over, viser at det totalt sett har vært små setninger i dammen. Grafene viser også at setningsforløpet for tre av fire av boltene har hatt noenlunde samme variasjoner, men med et lite avvik for bolt K4: Dette er likevel er godt innenfor det som kan forventes. For de andre boltene i dammen er det ikke funnet store forskyvninger eller deformasjoner.

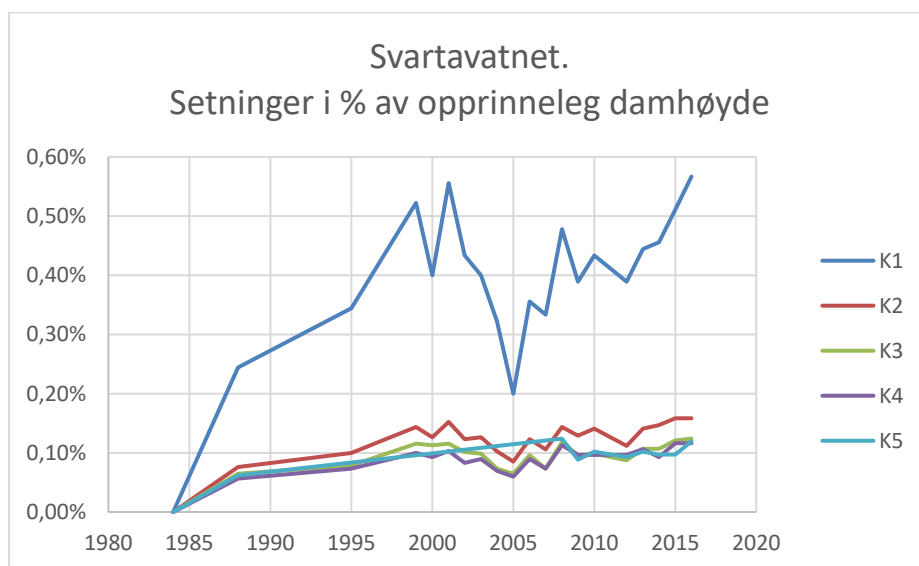
Figur 3-13 Dam Svartavatnet. Setninger i % av damhøyde.

De totale setningene har totalt sett vært små og mindre enn det som kan forventes. Bolt K1 har hatt relativt større bevegelse enn de andre boltene, men målt setning i mm for bolten er ikke spesielt avvikende i forhold til de andre boltene.

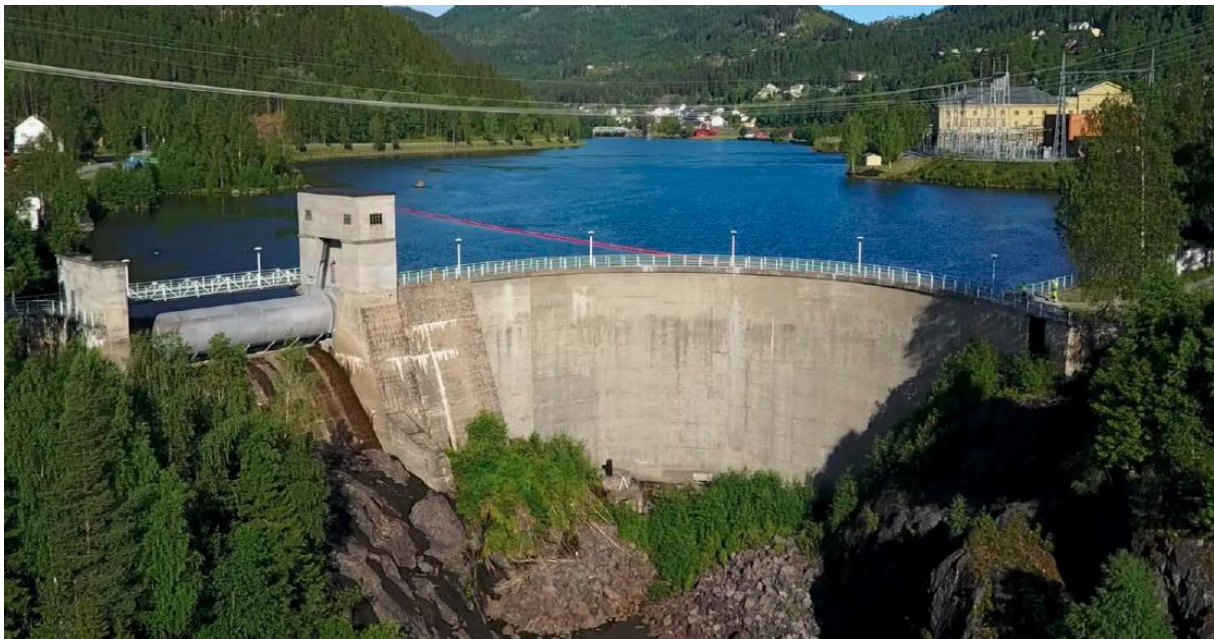
Figur 4-1: Dam Rødberg

Dam Rødberg er en hvelvdam utsatt for alkalireaksjoner. Ved høyre vederlag er hvelvet avsluttet mot en høy gravitasjonsseksjon som går videre over i en seksjon med flomluke. Effekten av alkalireaksjonene på dammen er foreløpig ukjente. Analyser viser at kun en mindre utvidelse som følge av alkalireaksjoner vil påvirke hvelvet negativt og utgjøre et destabiliserende bidrag. Omfanget av reaksjonene er usikkert; reaksjonene kan eskalere, avta eller stå stille.

I løpet av sommeren 2017 instrumenterte Statkraft dammen for å dokumentere hvelvets bevegelse og avdekke utviklingen i deformasjoner pga av alkalireaksjonene, og ønsker med dette å teste forskjellige instrumenteringsmetoder og databehandlingsteknikker for langtidsplanlegging av riktige tiltak på dammen, samt prøve ut ny teknikk for overvåking av deformasjoner i hvelvdammer.

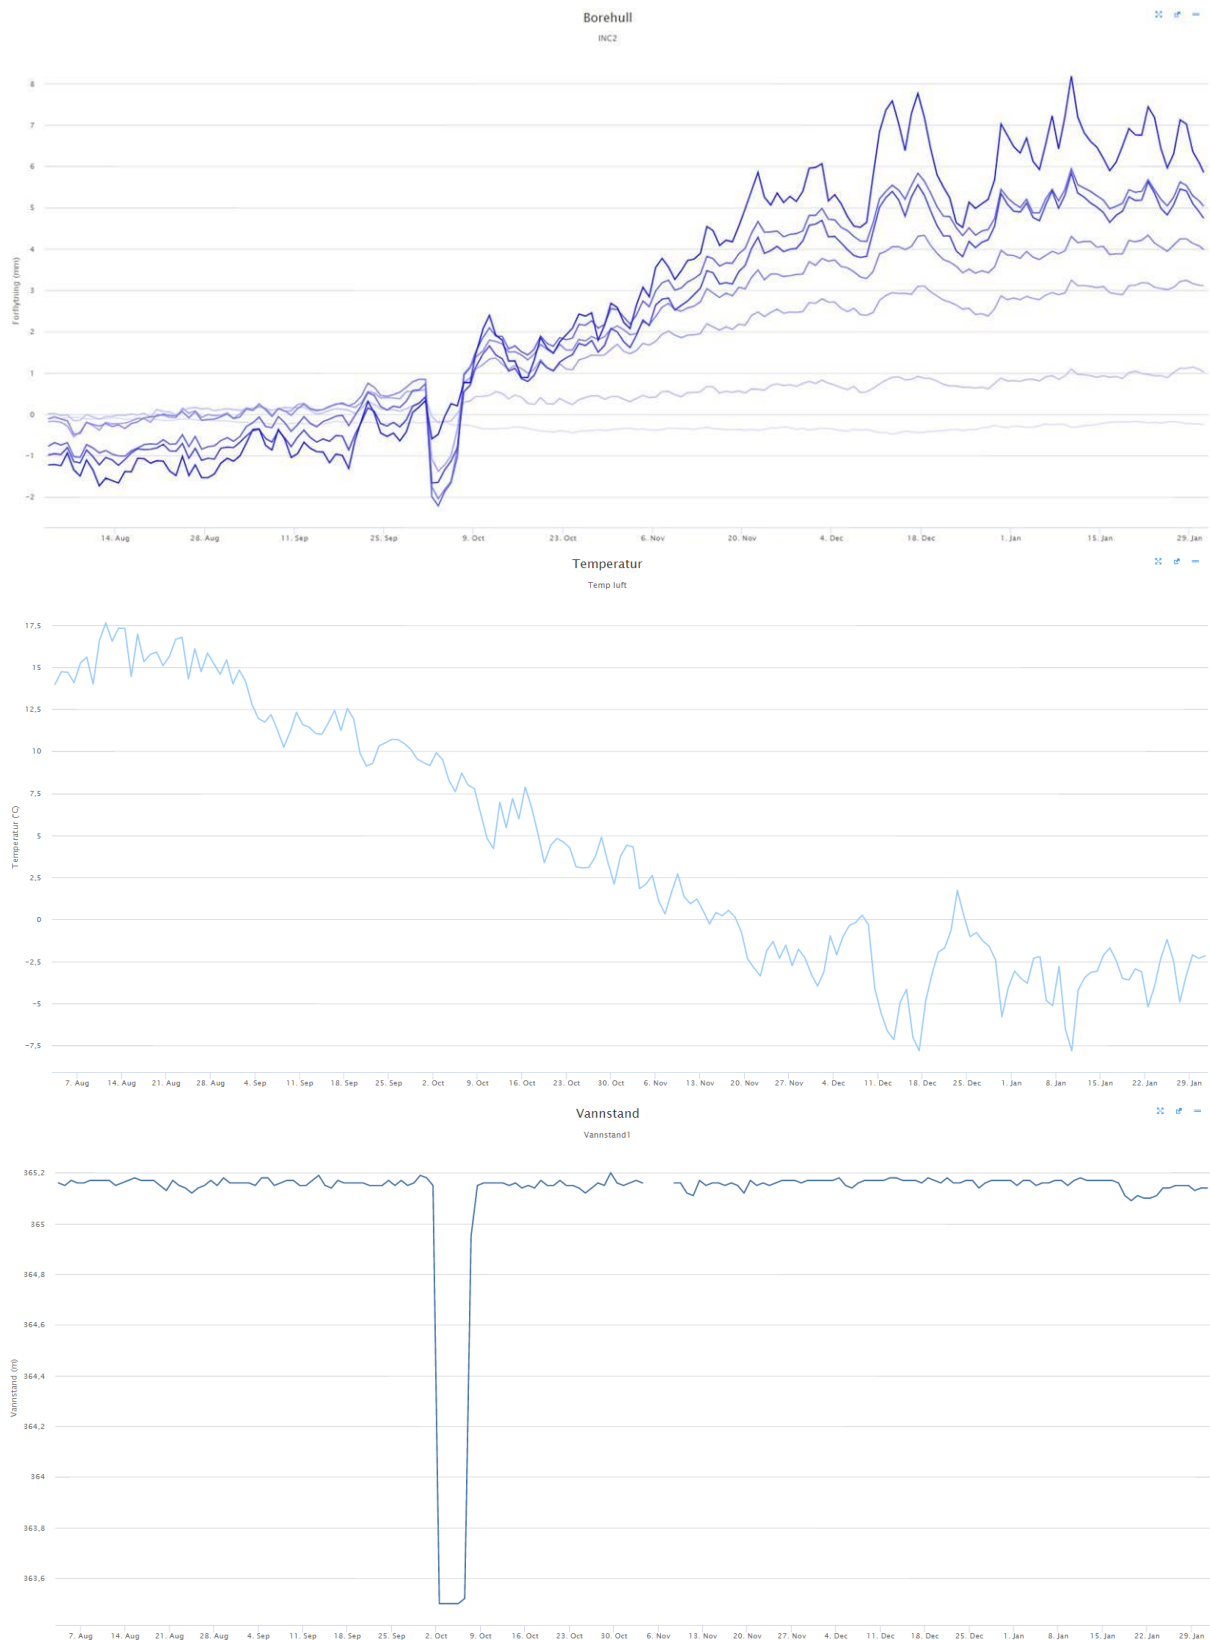
Et par meters senkning av magasin vannstanden gir en umiddelbar bevegelse på et par mm mot vannsiden.

Måleutstyret montert på Dam Rødberg, har en imponerende nøyaktighet og gir dameier god kontroll med dammens kontinuerlige bevegelser. Dameier vil få tydelig varsler om uventet og unormale situasjoner oppstår. For entydige resultater fra målingene som nå er igangsatt i Dam Rødberg, vil det imidlertid ta tid før en kan konkludere i forhold til alkaliekiselpåvirkning.

Figur 4-5 Grafer som viser deformasjon i dammen, lufttemperatur og magasinvannstand over et halvt år, fra ca 7. august 2017 til 29. januar 2018.

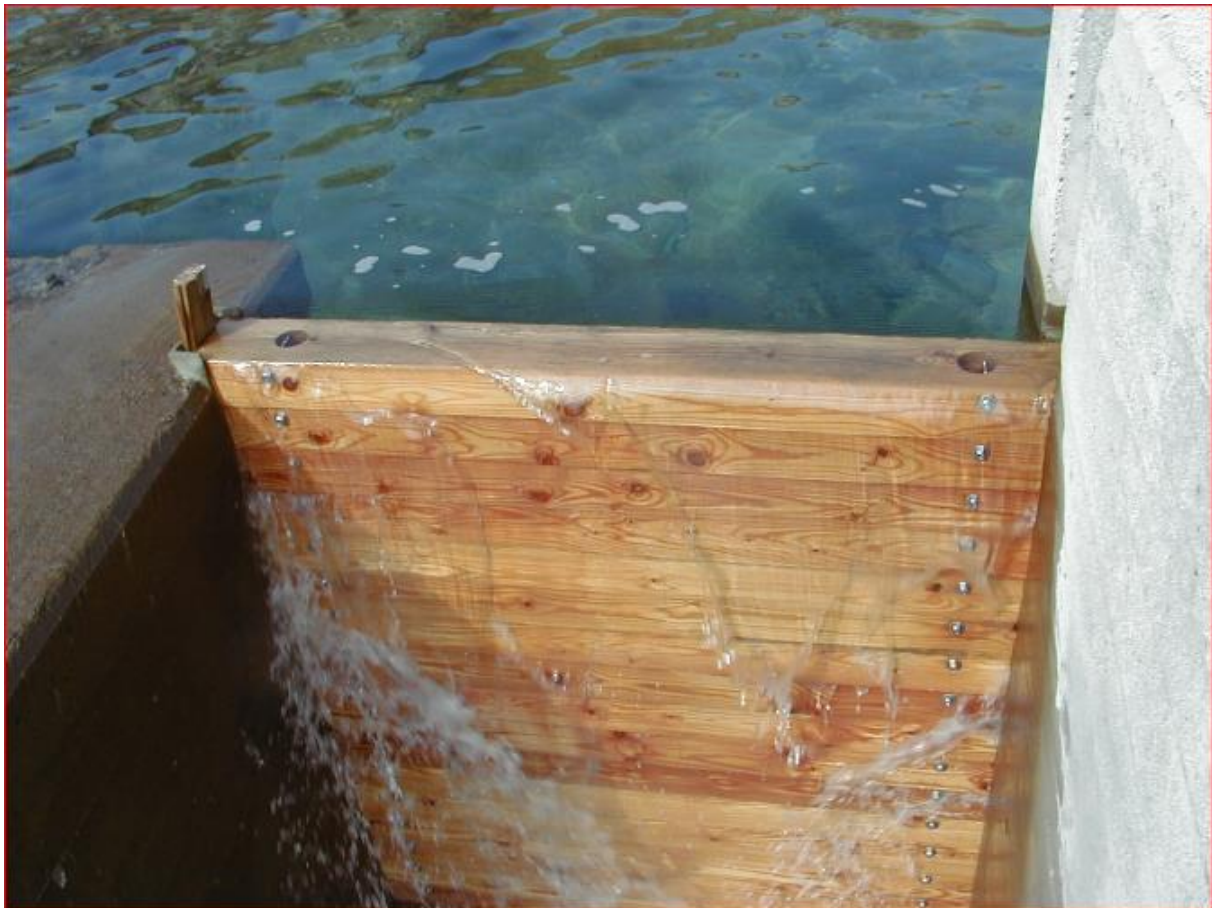
Etter revurderingen av murdammene ved Øvre og Nedre Dukavatnet i 1997 ble det konkludert med at dammene ikke var stabile med hensyn til dimensjonerende islast. Dette på tross av at dammene i 1939 ble bygget etter beregninger med en islast på 100 kN/meter.

Figur 5-2 Bjelkestengsel i dammen ved Øvre Dukavatnet som benyttes for å vintersenke magasinet 1,7 meter under HRV i perioden 1.desember – 1.juni. Her står bjelkestengselet i «sommerstilling».

BKK søkte NVE om en prøveordning med vintersenking av Øvre Dukevatnet med 1,7 meter og Nedre Dukevatnet med 1,6 meter. NVE ga tillatelse for en 5-årsperiode med vintersenking fra 1. desember – 1. juni. Senere ble prøveperioden forlenget med 10 år til 2016, deretter forlenget fram til at pågående revurdering blir avsluttet.

BKK har dokumentert i sitt FDV-system dato for fjerning og setting av bjelkestengsel vår og høst slik at vintersenkingen kan kontrolleres av NVE. Erfaringen med denne ordningen er svært god, og magasinet har på disse årene aldri vært over fastsatt vintervannstand i perioden 1.desember – 1.juni.
