Kartlegging av plastring på nedstrøms skråning av fyllingsdammer

Trondheim, januar 2016

NTNU Norges teknisk-naturvitenskapelige universitet
Institutt for vann- og miljøteknikk

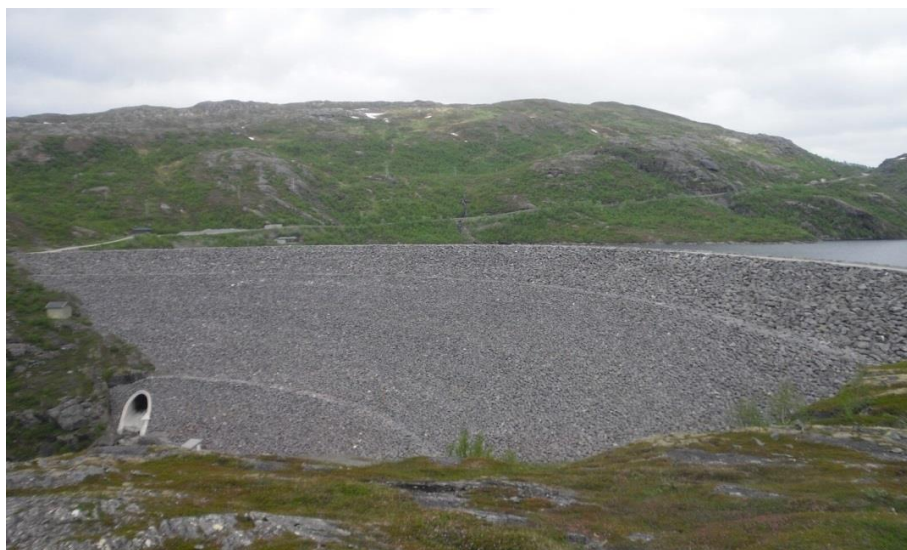
Figur 6 Dam Akersvatn i Rana, Nordland

Akersvassdammen har konsekvensklasse 4, og er preget av stor plastringstørrelse. De ulike lagene i dammen er også godt synlig. Plastringen ved Akersvatn oppleves som svært god, det er inntrykk av god homogenitet, god kontakt mellom steinene i alle kontaktflater, samt få tegn til forvitring. Dammen er relativt ny (2009), og bærer preg av et godt utført arbeid. I følge NGUs berggrunnskart er det antatt at bergarten er kalksilikatgneis. I følge kontaktperson Sturla Lenningsvik er denne dammen og Røssvassdammen plastret av samme gravemaskinfører. Begge dammene er i følge han imponerende godt plastret. Gravemaskinføreren skal være godt kjent for å være flink til akkurat dette arbeidet.

Plastringen på dam Akersvatn oppfyller dermed delvis kravene i Damsikkerhetsforskriften. Steinene skal plasseres med fall og lengderetning (altså a-aksen) innover dammen, det er tilfellet av 67% av de oppmålte plastringsteinene som utover det er plassert bra i forband. Anbefalingene fra Veileder for fyllingsdammer er ikke oppfylt for de oppmålte steinene og dermed ikke heller for hele plastringen. Steinvolum på den minste steinen er mindre enn $0,15 \text{ m}^3$ og forholdet mellom $d_{\text{maks}}/d_{\text{min}} = 2,3 > 1,7$. Ved å bruke 5-persentilene, altså d_5 og d_{95} , i stedet for ytterpunktene d_{min} og d_{maks} ville begge anbefalingene vært oppfylt.

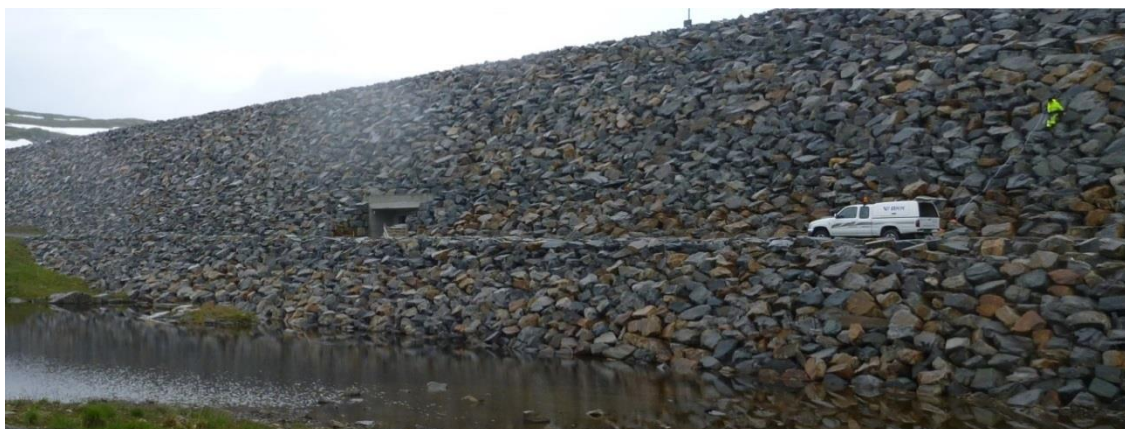
Stolsvatn

Fyllingsdammen er ny og ligger i forkant av den gamle flerhvelvsdammen. Hvelvdammen bak ligger der enda. Like over damfoten går en grusvei som gir lett tilgang til lekkasjehus midt på dammen. Fundamentert på berg.

Førsteintrykk er en ryddig dam, med noenlunde homogen steinstørrelse. Men noen av steinene er til dels forvitret, og enkelte sprukket. Dammen har også enkelt hull, disse er «skjult» med løse steiner.

Steinstørrelse er ganske homogen. Noe tegn på forvitring og avskalling. Noen steiner hadde flere tydelige riss og sprekker.

Godt utført plastringsarbeid. Samtlige oppmålte plastringsstein var lagt med fall og nesten alle med lengste akse inn i mot dammen. Dette så ut til å være gjennomgående i de resterende delene av dammen. Plastringssteinene så ut til ligge stabilt og med god kontakt mellom hverandre. Noe hulrom enkelte plasser mellom sideliggende stein. Plastringssteinen besto av bergartene grønnstein og amfibolitt, og det var tydelige tegn til forvitring, spesielt på sørsiden av dammen. Det var både oppsprekket og avskallet plastringsstein.

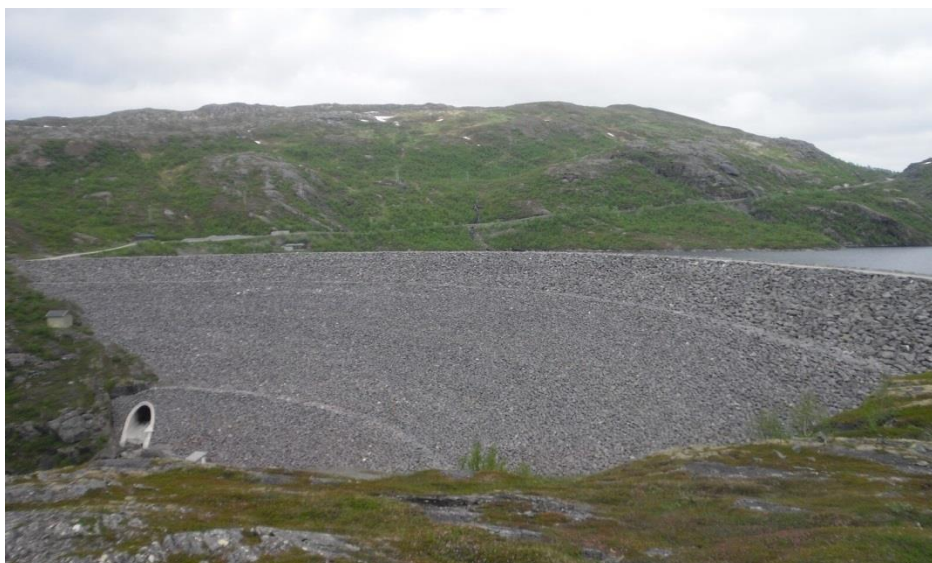
Akersvassdammen har konsekvensklasse 4, og er preget av stor plastringstørrelse. De ulike lagene i dammen er også godt synlig. Plastringen ved Akersvatn oppleves som svært god, det er inntrykk av god homogenitet, god kontakt mellom steinene i alle kontaktflater, samt få tegn til forvitring. Dammen er relativt ny (2009), og bærer preg av et godt utført arbeid. I følge NGUs bergrunnskart er det antatt at bergarten er kalksilikatgneis.

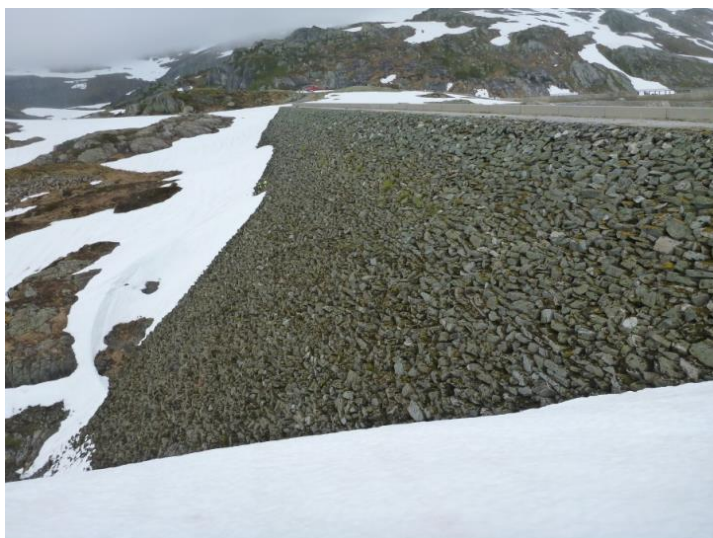
Svartavatnet hoveddam (BKK)

Dam fundamentert delvis på fjell og faste morenemasser. Mye snø i dammen langs vederlag og i bunnen/foten av dammen. Likevel bart nok til å få representativt utvalg av målinger. Første inntrykk er rotete plastring med ulik størrelse på stener og lite orden. Generelt inntrykk er rotete plastring med lite homogen steinstørrelse og en del huller. Finner stener som har er vanskelig å si hvilken av aksene som ligger inn, noen har negativ helning, en del huller og noen stener har c-akse liggende innover. Også dårlig forbånd på flere. Usikker på plastringsstype, men mest sannsynlig gneis og/eller kvartsitt.

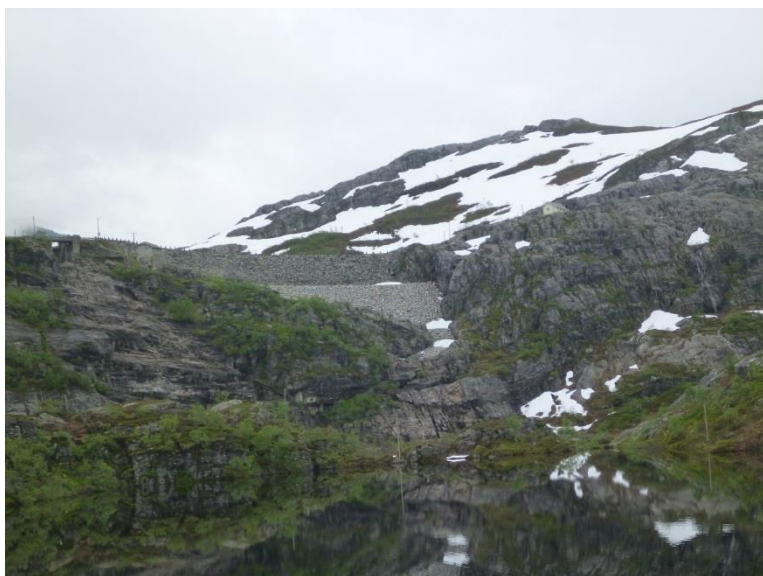
Svartevatnet hoveddam

Nedre del av dam er rehabilitert og plastret på nytt i 2012, alle målinger er tatt i område med ny plastring. Hele dammen ble rehabilitert i 1983. Opprinnelig en betongdam. Dam fundamentert på fjell. Plastring ser bra ut, men enkelte veldig store plastringssteiner. Størrelsen på steinene ser ut til å være noenlunde homogen. Litt snø i bunn av dammen. Plastring generelt homogen, med ganske store steiner. Noen veldig store. Fant ingen med negativ helning mot dam, men noen få hadde b-akse inn mot dam. Noe dårlig forband på enkelte steiner. Ingen åpenbare hull. Lite forvitring. Plastringen antas å være av lys kvartsitt. Dette er en sprø bergart, og man finner steiner som har sprukket opp.

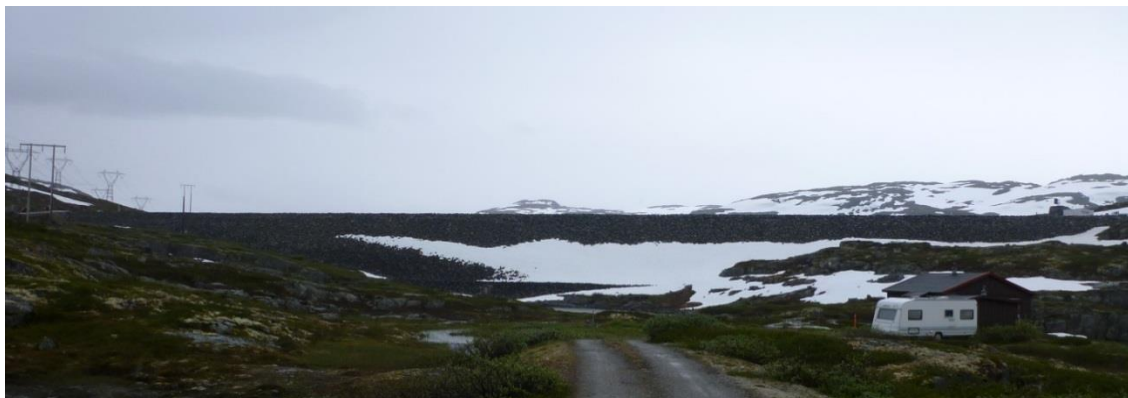
Vestredalstjern

Det er ikke gjort noen rehabiliteringstiltak etter at dammen ble bygget 1980. Plastringen ble lagt i 1982-1983. Vestlig side av dammen var dekket av en del snø. Oppmålinger ble gjort på østlig side

Plastringen er rotete, og steinene er lagt veldig tilfeldig. Lite homogenitet i steinstørrelse og mange steder med dårlig forband. Bergarten er antatt å være en granittisk gneis.

Plastringstettheten er noe ulik på de oppmålte stedene. Tyder på forskjellig steinstørrelse.

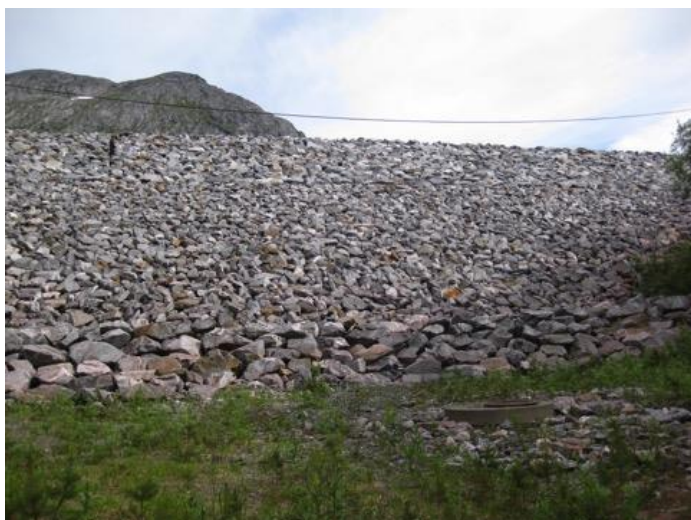
Heggmovatn Hoveddam

Tydelig lagdelt, ikke plastret i det midterst laget.

Plastringa i Heggmodammen er delt i tre lag. Nederst damtfot, steinplastring og øverst kronevernet, se figur for lagskille mellom kronevernet og plastring.

Steinene i sone 2 var dumpet ned i skråningen, og ikke lagt ordnet som det skal gjøres i plastring. Steinene var løse og lå ustabil i forhold til hverandre. Plastringa så mer ut som støttefylling da steinene var veldig små. Det var ikke hensiktsmessig å måle opp steinene i denne sonen, istedenfor gjorde vi målinger fra sone 3. Steinene i denne sonen lagt oppå hverandre, og ikke dumpet ned i skråningen.

Steinene som lå 10-11 meter under damkrona og oppover, og er vel av den grunn strengt tatt kronevernet. Steinene var ganske homogene i størrelsen. Steinene var stabil og lagt med god innbyrdes kontakt mot under-, over- og sideliggende stein. Det var få hull i plastringen. Plastringa var god, men ikke blant de aller beste. Det var noen lokale uten erfaring i plastringsteknikk som hadde plastret den. Bergarten var Meta-arkose med lag av kvartsitt. Det var ingen tegn til forvitring av bergarten.

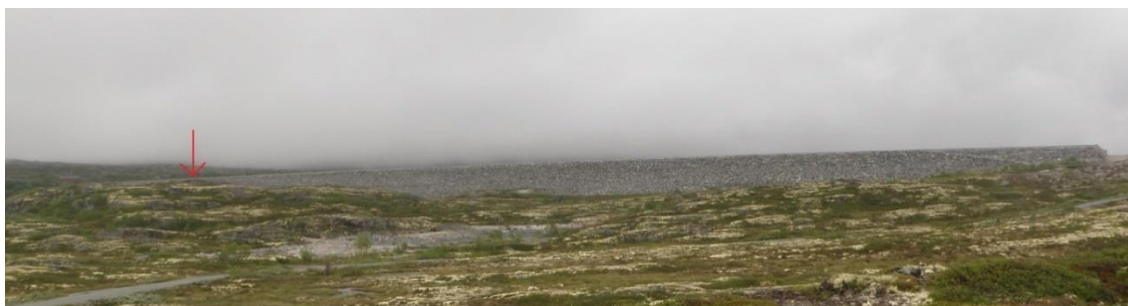
Aursjø

Overordnet inntrykk er et det er god plastring nedstrøms, spesielt med tanke på alder (ca 30 år). Enkelte steder vises tydelige rader med lengre stein (b-akse). Steinstørrelse varierer noe, noen tilfeller hvor stein stikker rundt en meter ut av plastring. Lite hull, men finnes tilfeller. Noe klyving av stein, spesielt hvor det er hull under. Nesten ingen avskalling. God kontakt mellom steiner med noen unntak. Fra geologikart fra NGU antar vi steintype tonalitt. Plastringsstein er hentet fra kanal nedstrøms flomløp.

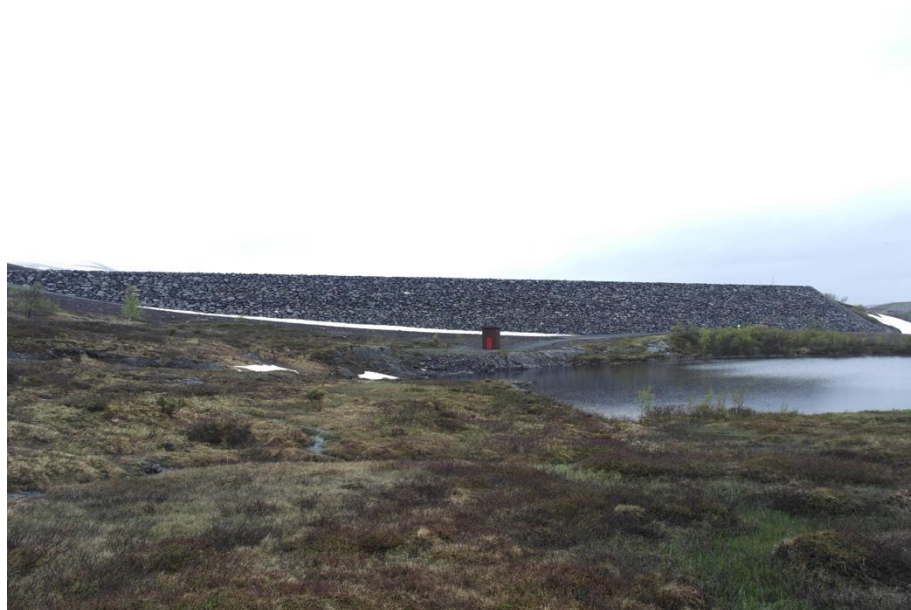
Finnkoihøgda hoveddam

Fyllingsdammen og plastringen har blitt rehabilitert i de senere årene. Dette kommer også fram i plastringen som har forholdsvis like steinstørrelser som har blitt lagt ut systematisk. Det er god kontakt mellom plastringsteinen, med noen unntak, uten større betydning. Ingen tegn til forvitring, da steinen er relativt ny. Bergart: gabbro

Generelt god kontakt mellom steiner, men noen små avvik. Ikke observert noe forvitring. Steinetype som benyttet i plastringen er gabbro og amfibolitt. Steinene er transportert fra et annet område, pga dårlig steinkvalitet med mye skifrige bergarter i område rundt dammen. Overordnet inntrykk er at det er ok plastring, med jevnt store steiner benyttet. Enkelte forskjeller i størrelse kommer fram ved å se på differanse ekvivalent steindiameter, som er 75 cm, hvor minste diameter er 64 cm og største diameter er 139 cm.

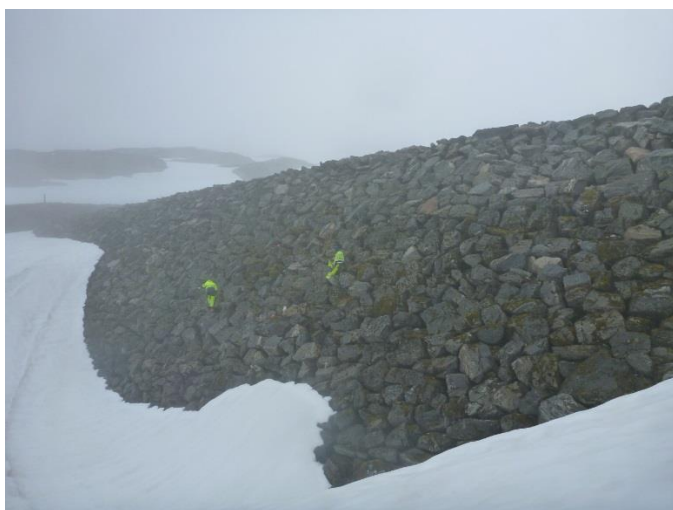
Skjerjevatnet sekundærdam I

Mye snø gjør data ved damfot og vederlag utilgjengelig. Førsteintrykk det samme som ved Svartavatnet (Haugsdalsvassdraget) og Skjerjevatnet Sekundærdam 1; rotete plastring med ulik størrelse på stein og flere hull. Vanskelig å gå i dammen, da alle steiner er lagt forskjellig og skeivt. Mosegrodd og noen steder små trær som vokser frem. Plastring er fra 1991.

Rotete/uordnet plastring. Flere steder med hull, eller steiner uten forbånd/støtte i toppen. Gneis/kvartsitt. Veldig ulik størrelse på steiner. Mange med b-akse inn mot dam, også noen med c-akse. I tillegg flere med negativ helning mot dam. Litt oppsprekking på noen steiner, men ikke utpreget. Flere steiner uten «funksjon», som bare ligger midt i plastringen.

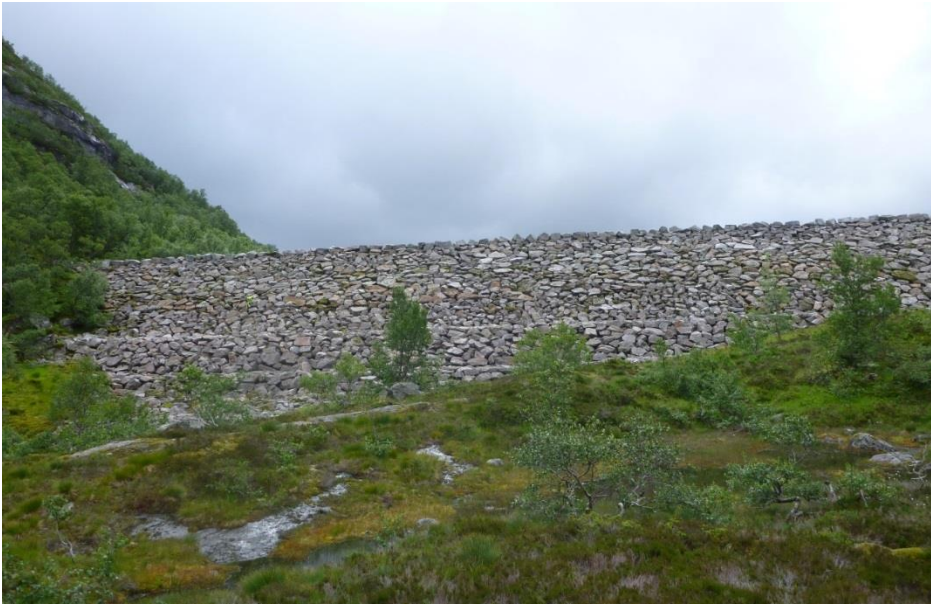
Stølsvatn, matre

Fyllingsdam med plastring lagt i «trappetrinn». Overløp på vestlig side av dammen. Plastring ser generelt ok ut. Steinstørrelsen er varierende. Verdelaget i øst som møter overløpet er noe usystematisk lagt og består stort sett av små steiner. Vederlaget i vest ser bedre ut. Under oppmålingen viste det seg at lengdeaksen som regel var innover mot dammen. Helningsvinkel i forhold til dalskråningen er noe lav i forhold til hva den bør være. Bergart er diorittisk til granittisk gneis. Lite tegn på forvitring.

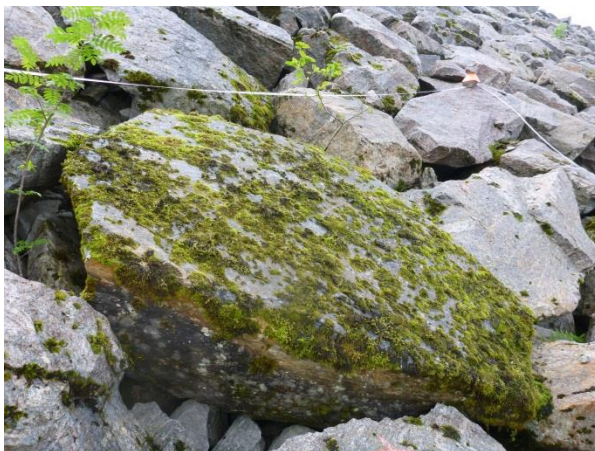
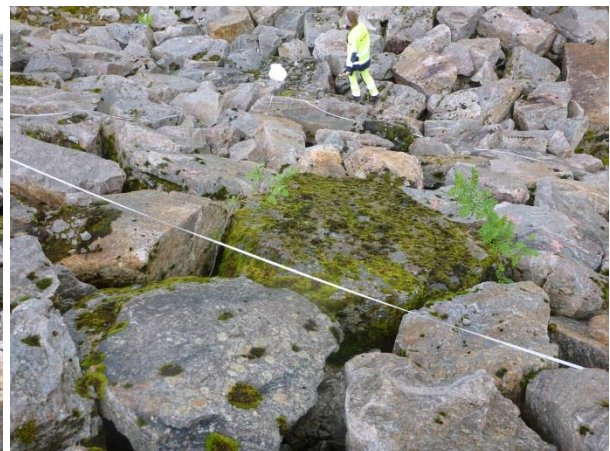
Siden denne plastringen ikke er så høy ble det lagt opp et felt som var 20x5 meter. Dette for å unngå å komme for høyt opp i kronevernet. Forskjellig tetthet se spesielle kommentarer. Under oppmåling var det en stein som lå rett under øvre linje. Derfor ble ikke denne steinen med i oppmålingen (bilde). Det var en kjempestor stein som derfor kan ha innvirkning på at tettheten ble så forskjellig fra 20x5 m og 5x5m.

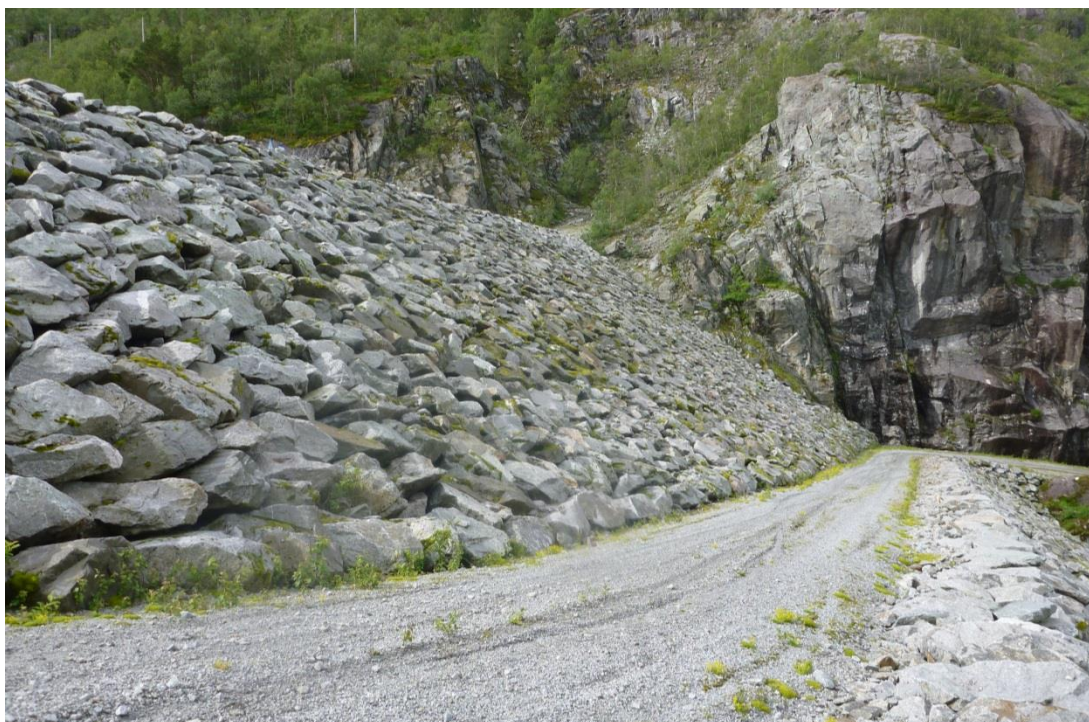
Fjellhaugvatn

Dam er laget med kjørebane tvers over som går helt opp til damkrona. Kjørebanelen deler dammen i to seksjoner. Dammen ligger mot fjell.

Plastring er generelt fin. Hovedsakelig går lengdeaksen innover med helning inn mot dam. Steinene har noe ulike størrelser. Lite hull i plastring. Enkelte steiner i plastringen har sprukket. Bergart amfibolitt eller finkornet granitt.

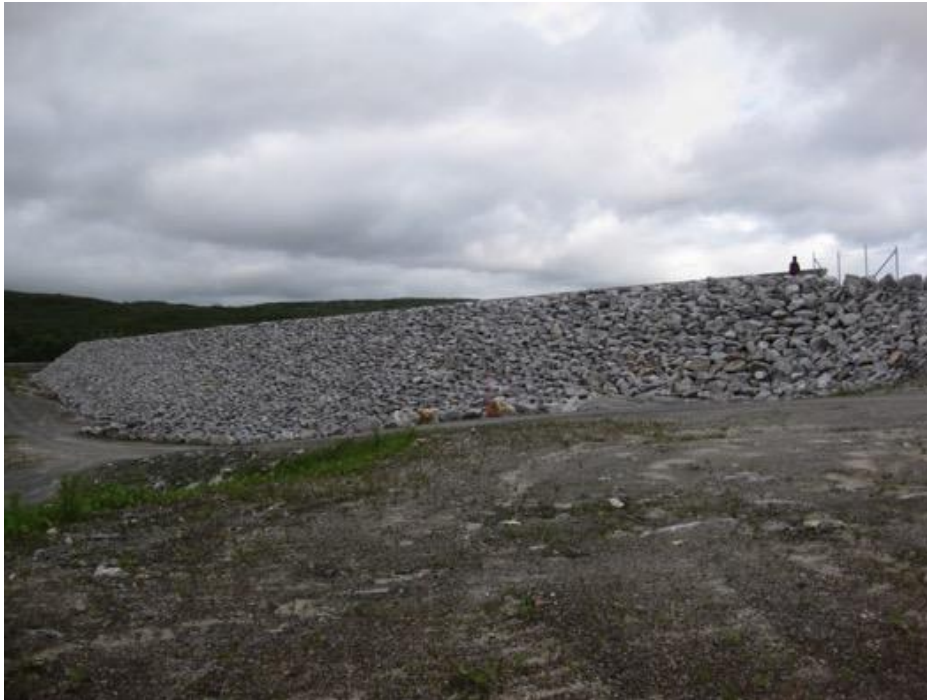
Langvatn hoveddam

Det er ikke prosjektert damfot til dammen. Tåstein er derimot større en plastringssteinene. Tåstein er fundamentert med bolter av Ø25 2,5 meter fra fjell. God plasting. God kontakt til over-, under- og sideliggende steiner. Plastringa er rotete på en god måte, slik plasting skal være. Veldig liten og homogen steinstørrelse. Helningen til plastringssteinene mot dammen er varierende. Ingen tegn til forvittringer. Bergart: granattisk gneis.

Steinstørrelsen til plastringa var veldig liten og uoversiktlige og vanskelige å telle, så vi valgte å måle opp et 5x5 metersområde istedenfor et på 10x10m.

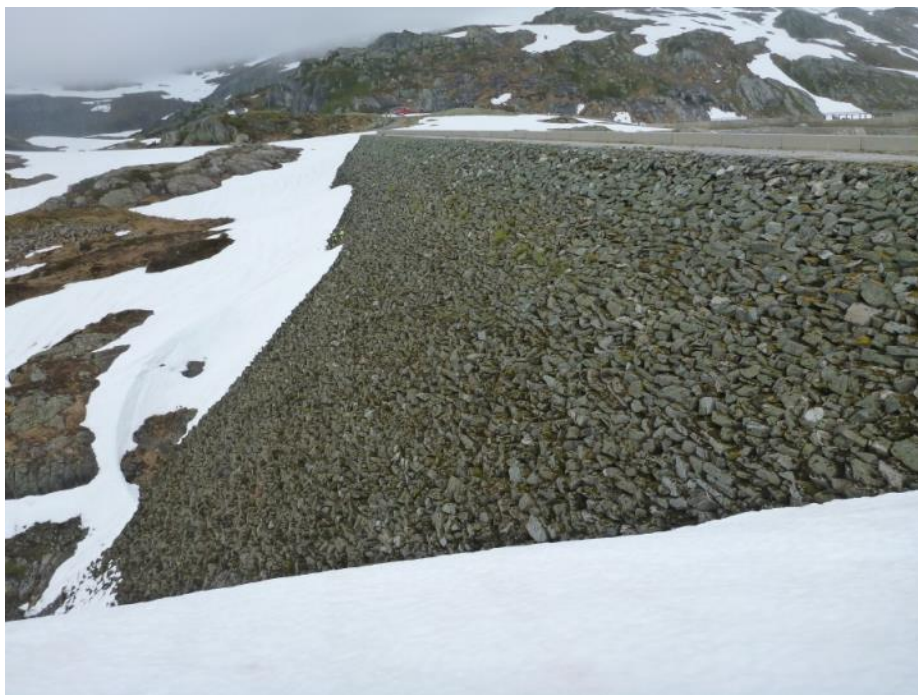
Svartavatn (SKL)

Dam fundamentert delvis på fjell og faste morenemasser. Mye snø i dammen langs vederlag og i bunnen/foten av dammen. Likevel bart nok til å få representativt utvalg av målinger.

Første inntrykk er rotete plastring med ulik størrelse på stener og lite orden.

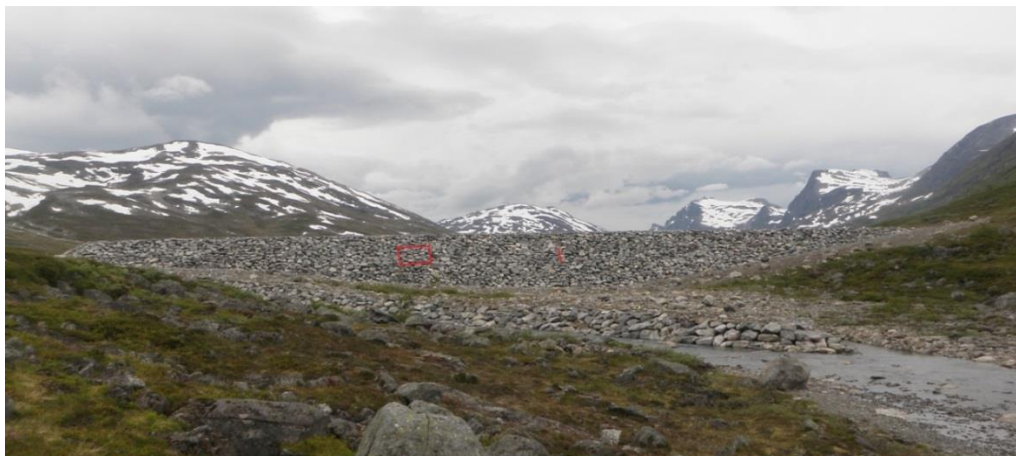
Dam Nedre Mardalsvatn

Jevnt over stor og god stein er benyttet. Størrelse varierer noe, enkelte mindre steiner er å finne. God plastring med grei kontakt. Lite hull og observere. Bergart er granittisk gneis, og har tilnærmet ingen tegn til oppsprekking eller forvitring. Steinen er hentet fra steinbrudd ved Store Sandgrovatn.

Stein er hentet fra steinbrudd ved Store Sandgrovatn. Noe av plastringsstein som er benyttet er også fra gammelt kronevern
