Norges vassdrags- og energidirektorat  
nve@nve.noDato: 29.11.2023  
Deres ref.: 201206882-19  
Vår ref.: KRLI/-

## Gransking av uønsket hendelse ved dam Braskereidfoss, Våler kommune

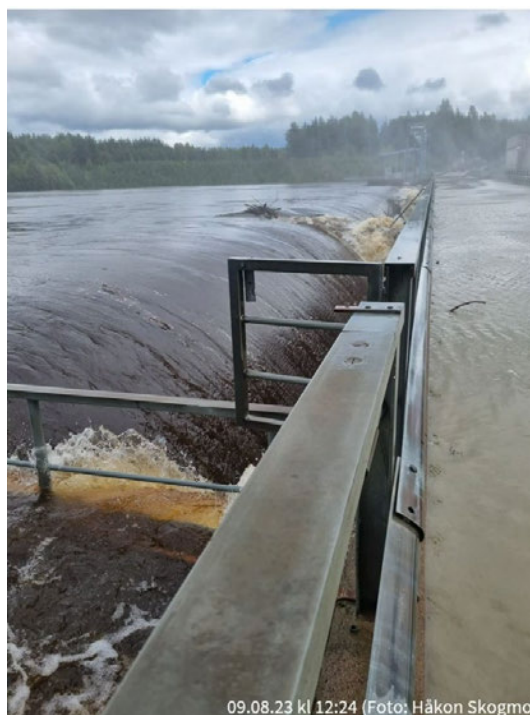
**Bilde 10 Overtopping av flomlukene kl. 12:24  
(Foto Håkon Skogmo / Kilde NVE)**

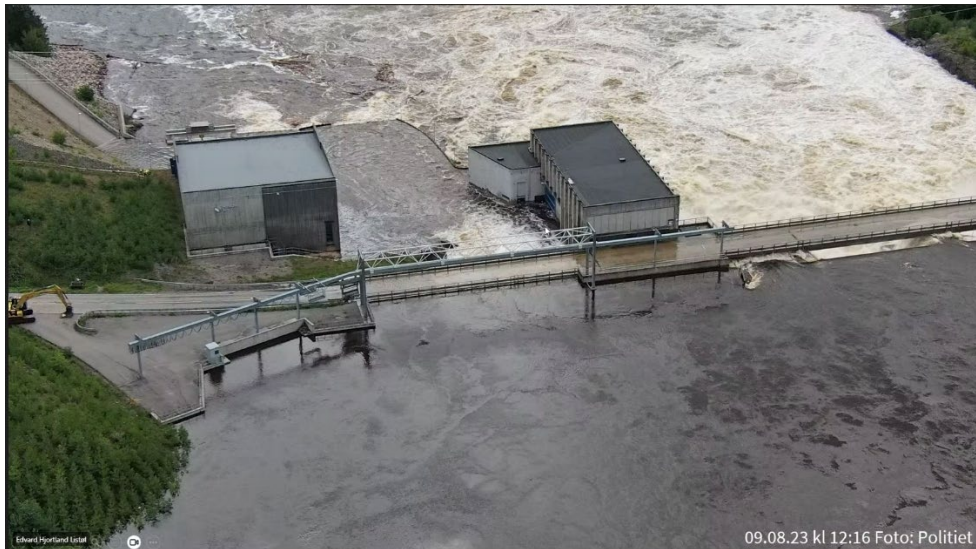
**Bilde 11 Kraftverk og lukedam kl. 12:16 (Foto Politiet / Kilde NVE)**

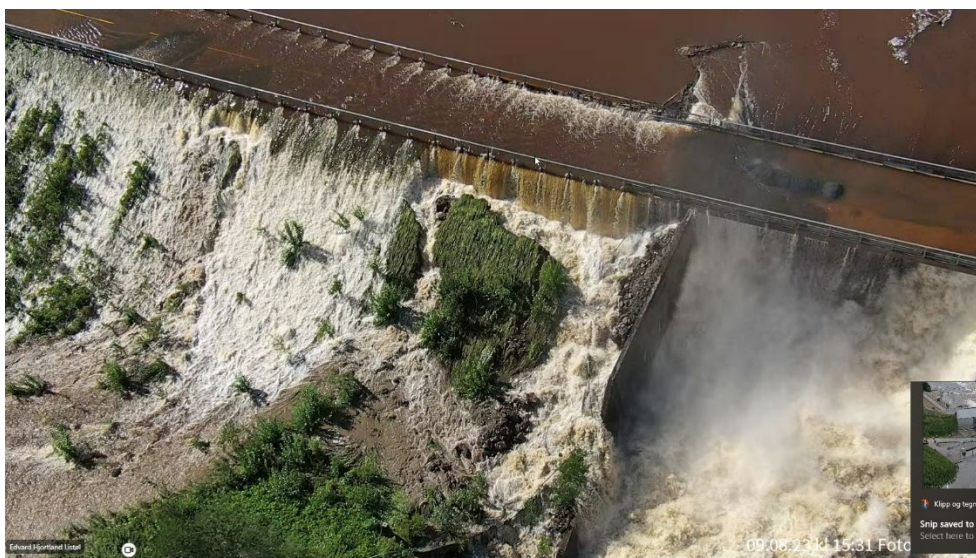
**Bilde 12 Overtopping av veibro, fyllingsdam og lukedam kl. 15:31 (Foto Politiet / Kilde NVE)**

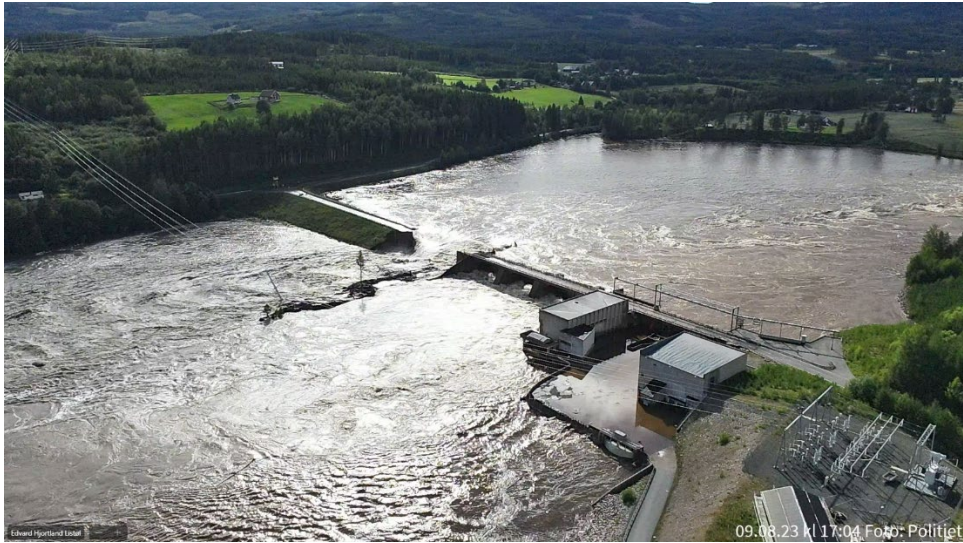
**Bilde 13 Etter brudd på fyllingsdam kl. 17:04 (Foto Politiet / Kilde NVE)**

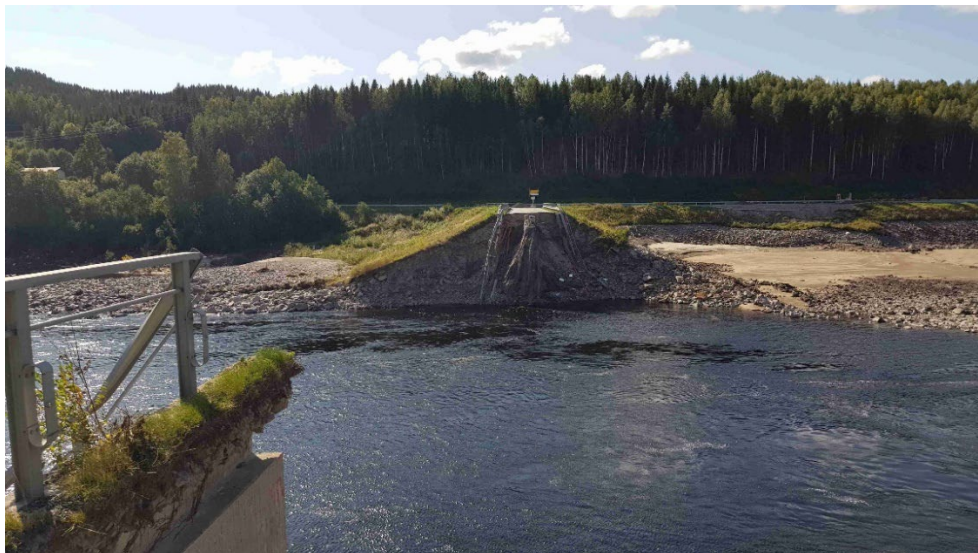
**Bilde 14 Gjenstående rester av fyllingsdam etter dambrudd (foto DNV)**

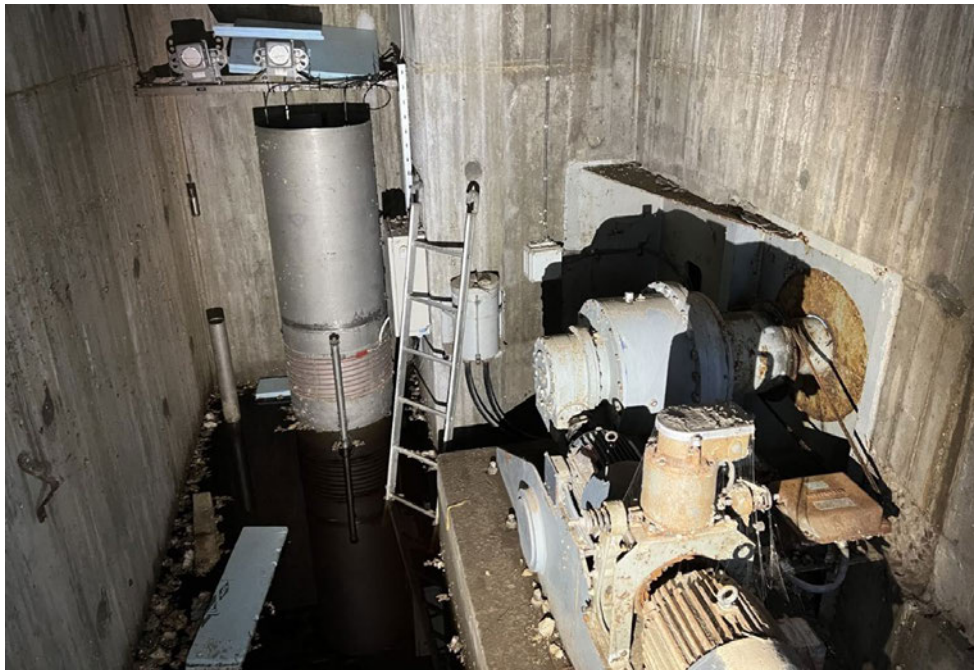
**Bilde 15 Lukehus i pilar, med maskineri som ble satt under vann. Bildet er tatt etter at det meste av vannet er drenert ut. Vann kan fortsatt ses i bunnen av huset (Foto DNV)**

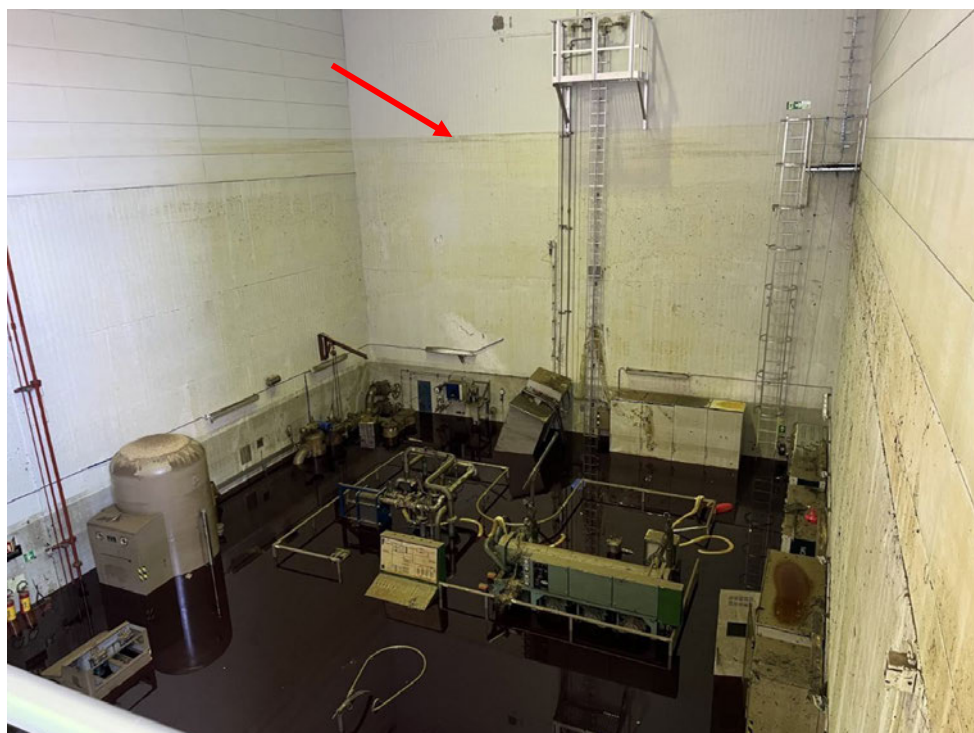
**Bilde 16 Aggregat 1 druknet. Bildet er tatt etter at det mest av vannet er pumpet ut. Øverst på bildet kan man se skillet der vannet nådde på det høyeste, merket med rød pil (Foto DNV)**

06:12	Driftssentral		
06:17	Driftssentral		
06:17	Braskereidfo ss	Aggregat 1 går til stopp automatisk ved «Lensekum nivå kritisk høy»	Etter dette tidspunktet anser man anlegget som druknet og det er naturlig å anta at vann har trengt inn i både skap og komponenter tilhørende kontrollsystemer og elektriske komponenter. Signaler fra anlegget fra dette tidspunktet anses derfor ikke som pålitelige.  Nedstengning av aggregatet fører til bortfall av vannavledning gjennom turbinen og dermed eskalering av vannstandsøkning i dammen.

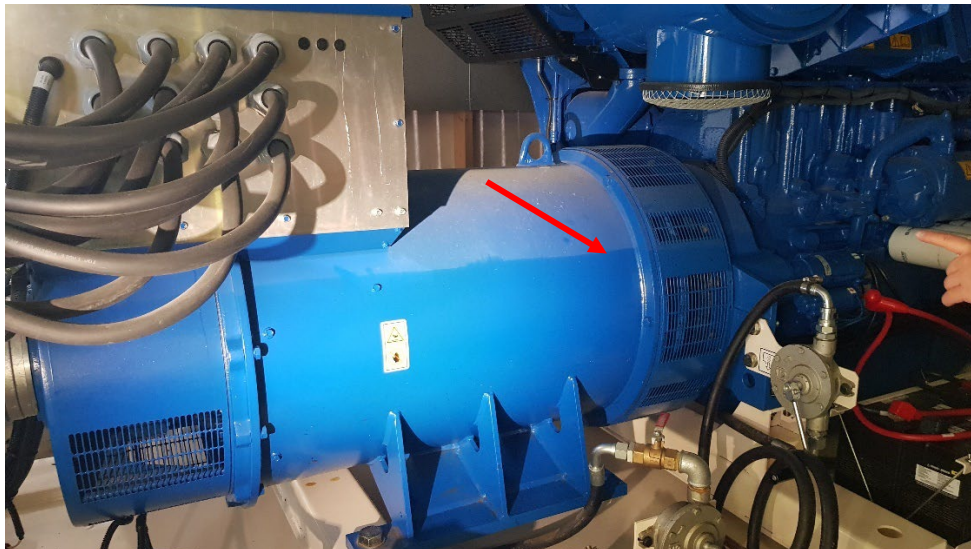
**Bilde 17 Nøddaggregatet druknet. Linjen oppe på generatordekslet viser skillet der vannet nådde på det høyeste, merket med rød pil (Foto DNV).**

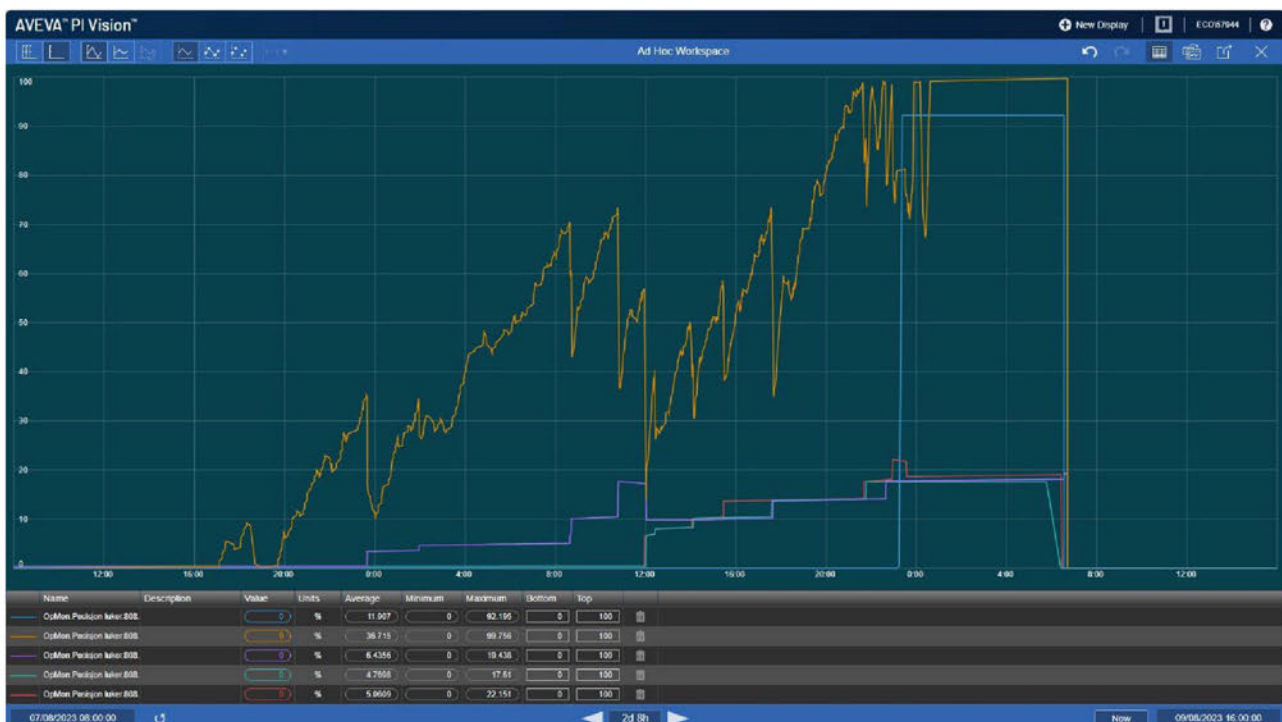
Figur 13 Lukeposisjoner angitt i prosent for tidsrommet 2023-08-08 kl. 16:00 – 2023-08-09 kl. 10:00

**Tømmerluke, luke 1:** Tømmerluken er representert med blå graf og ble åpnet 100% ca. klokke 23:30. Som grafen bekrefter, står denne luken med konstant åpning gjennom hele natten. Som en konsekvens av at tømmerluken åpnes ser man i hendelsesloggen at dammen er urolig og at bunnluken regulerer for å dempe svingningene i vannstanden.

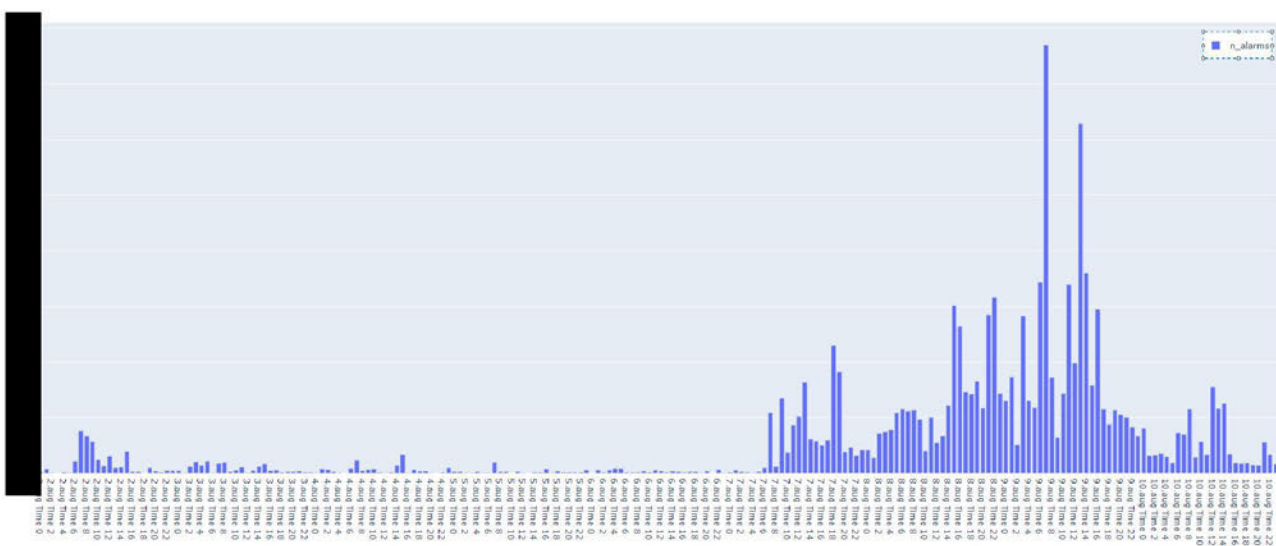
**Figur 16 Antall akustiske alarmer på driftssentralen 2.-10. august (summen av grensemeldinger og alarmer/signaler, blokkerte alarmer er fjernet)**

Fra 00:00 til 06:00 var totalt nærmere ■■■ alarmer på driftssentralen. Mellom klokken 02.00 og 03:00 var det rundt ■■■ alarmer på sentralen. Det må legges til grunn at dette har skapt et svært høyt stressnivå og at det har vært vanskelig å få overblikk og agere på samtlige alarmer.

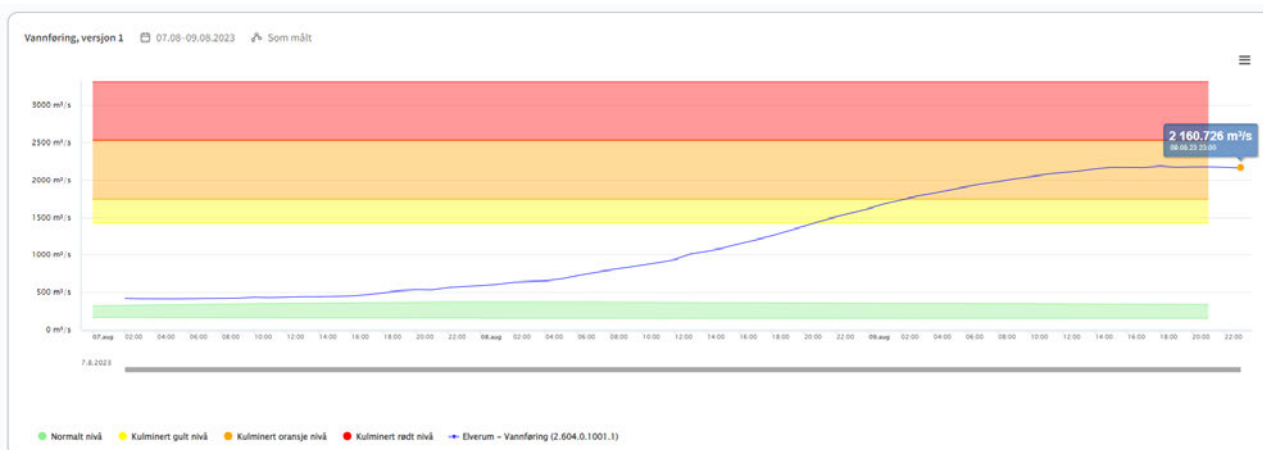
**Figur 17 Vannføring Glomma ved Elverum 2023-08-07 til 2023-08-09 (kilde NVE, Sildre)**

Det ble organisert ambulerende påkallingsvakt (også kalt «streifvakt») for de tre Elverums-verkene om kvelden 8. august. Det innebar at driftspersonell var ved Braskereidfoss rundt midnatt, før de dro videre til neste anlegg. Fast vakt på Braskereidfoss ble ikke ansett som nødvendig. Det ble naturligvis også tatt høyde for bemanningssituasjonen, der man i Driftsorganisasjonen har begrenset med mannskaper og at man samtidig forventet stort trekk på mannskapene i de kommende dagene. Da driftspersonell forlot Braskereidfoss og dro videre til Skjefstadfoss rundt 00:40 var vannføringen rundt 1600 m<sup>3</sup>/s og stigende. Dette fremgår av nedenstående figur.

Vurderingen og beslutningene rundt nattbemanning på Braskereidfoss har virket fornuftige på det tidspunktet de ble gjort. Det er imidlertid en antakelse som har ligget til grunn, og det er at driftssentralen fungerer som forventet og har kapasitet til å følge med på situasjon og vil reagere raskt og kalle ut mannskapene igjen dersom det oppstår behov. Generelt fremstår det som driftssentralen ikke har vært i fokus i beredskapsforberedelsene. Det er ikke loggført diskusjon eller beslutninger i forhold til operatørkapasitet på driftssentralen i referatene, verken den 7. eller 8. august. Det kan fremstå som det er en underliggende oppfatning at driftssentralen har den nødvendige kapasitet og kan følge opp samtlige anlegg i en flomsituasjon.

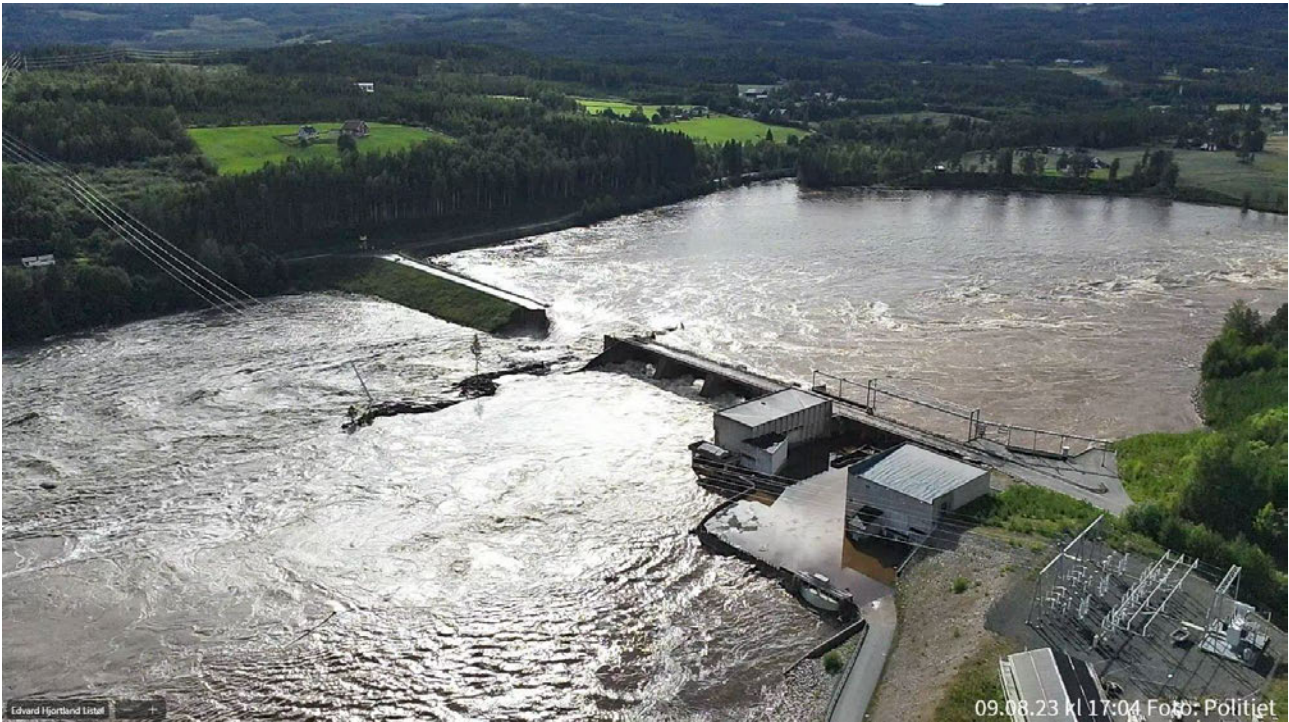
*Braskereidfoss under ekstremværet «Hans». Foto: Politiet Innlandet.*

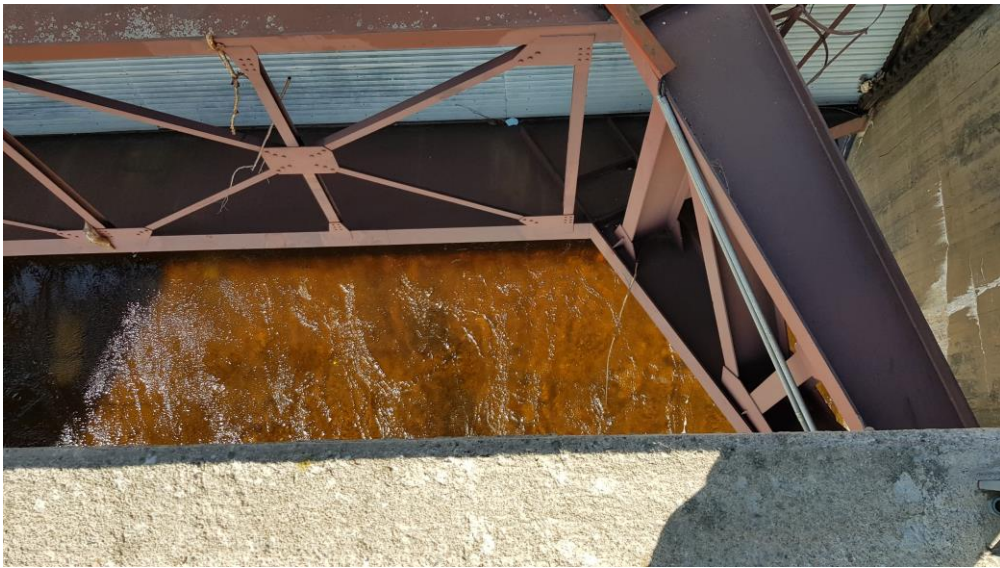
*Når platedragerne og lukebein «fylles» med vann gir dette vesentlig tilleggslast på opptrekket.*

En overtopping av flomlukene som ved flommen i august, vil medføre betydelig overlast på opptrekket, spesielt kjede og drev. Grundig undersøkelse av tilstand etter en slik overlast er derfor svært viktig.

Det er svært viktig med en nøye kontroll av kjede og øvrig maskineri før man eventuelt velger å beholde dette videre. Eventuell strekk i kjede, skade eller sprekker i drev, maskinramme, motorer, brems, innfesting mot luke etc. må kontrolleres nøye. Dersom det ikke er skade på opptrekket, er det ingenting i veien for å benytte dette inntil videre, og til eventuelt nytt opptrekk kommer på plass. Noen momenter:

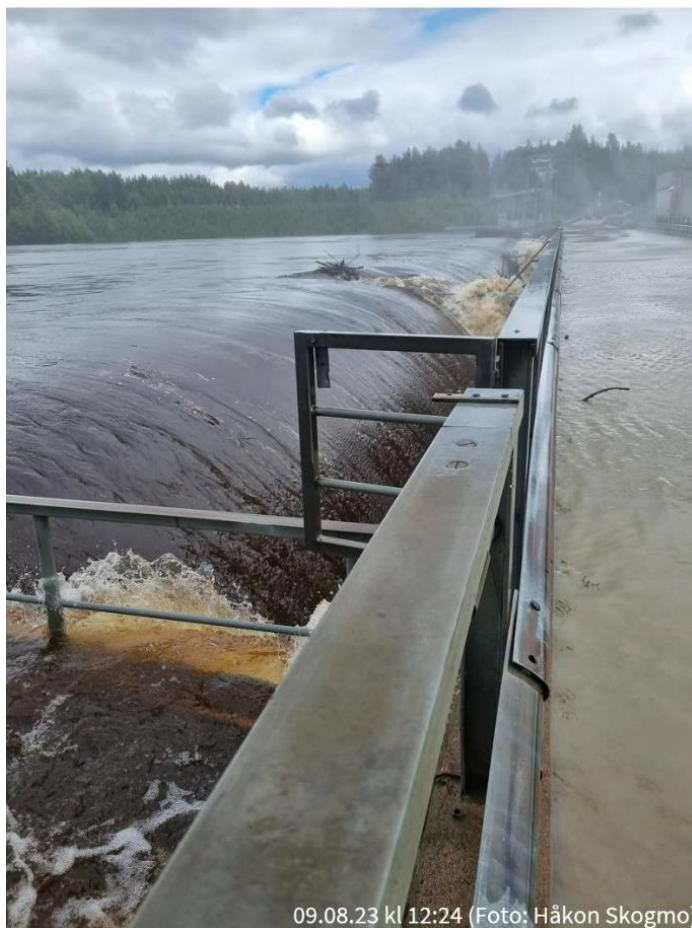
*Her er vannstanden på høyde med vegbanen/damkrona på ca. kt. 166,5 moh.*

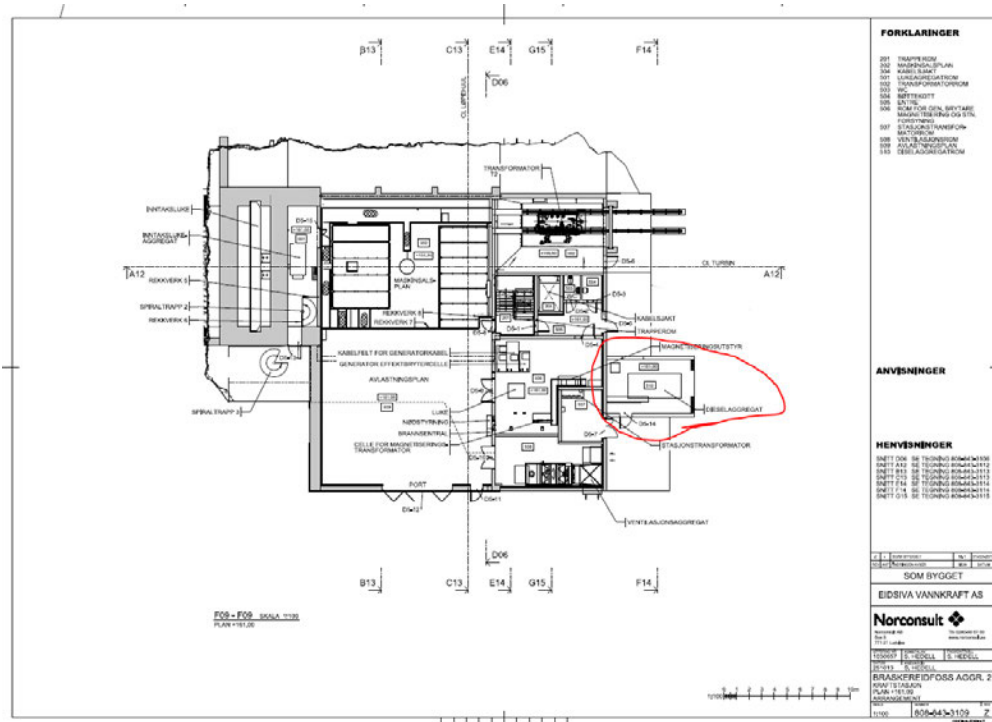
Tegning som viser plassering av nødstrømsaggregat ved stasjon for aggregat 2 – nye Braskereidfoss.

Aggregatet er plassert på gulv kote 161,0. Når vannet rant over lamelldammen (kt 165,0) og etter hvert strømmet inn i kraftstasjonen, ble også aggregatrommet delvis fylt med vann.

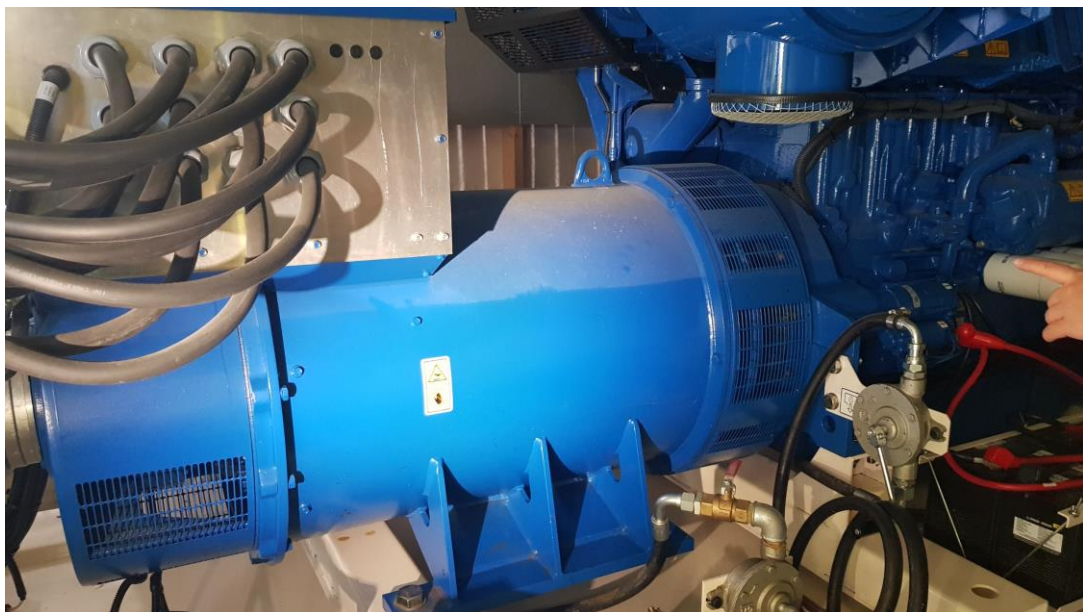
Bilder viser at vannet har vært oppe på et nivå som tilsvarer litt over senter generator.

Vannstand, generatorsett – nødstrømsanlegg. Foto DNV

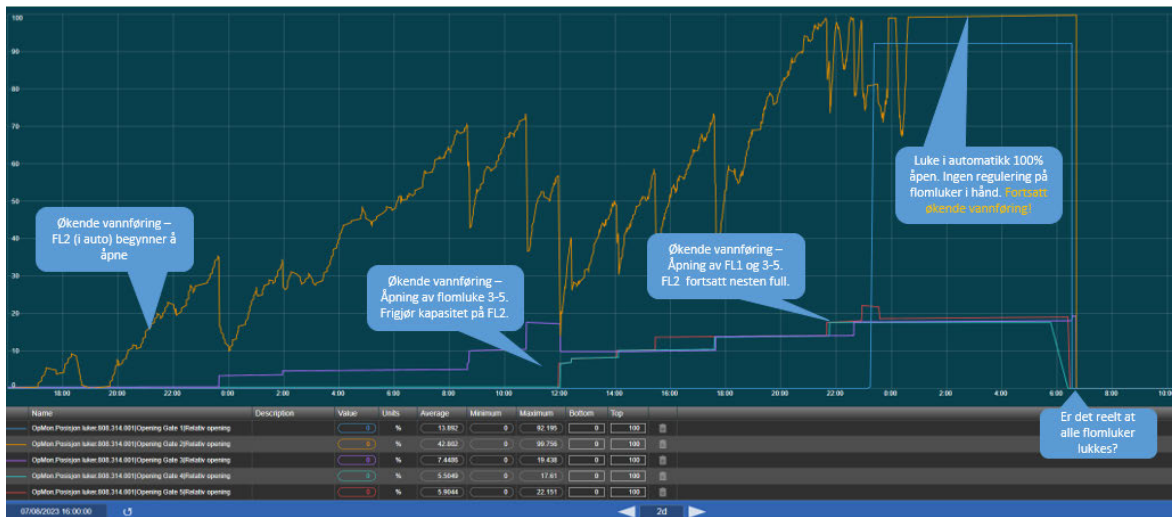
Lukeåpninger 7/8 16:00 – 9/8 10:00

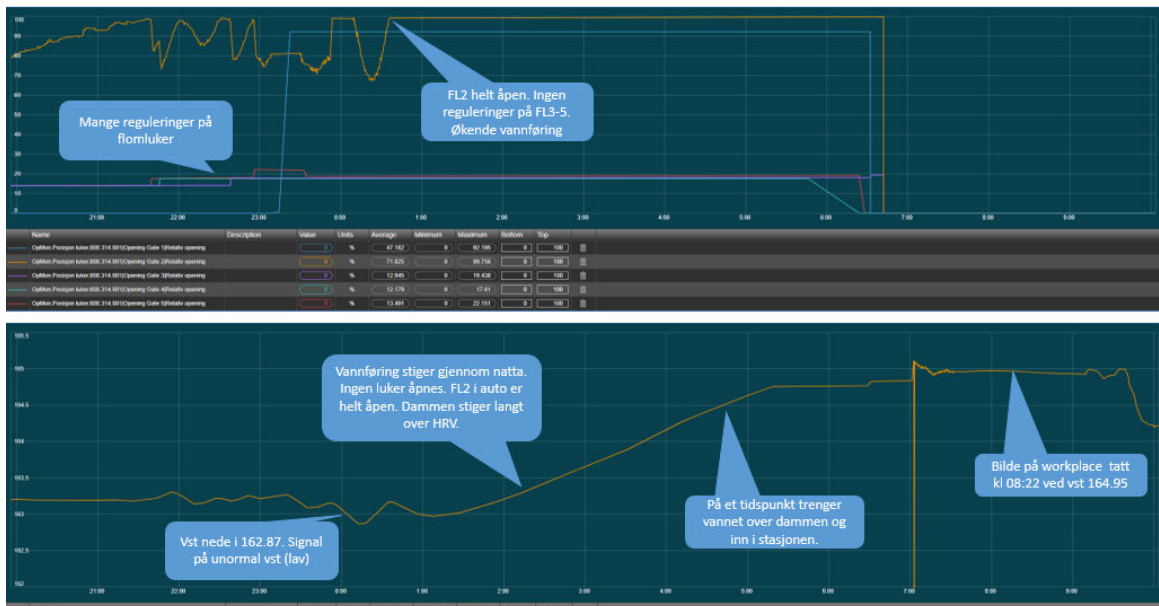
Lukeåpninger og vannstand 8/8 20:00 – 9/8 10:00

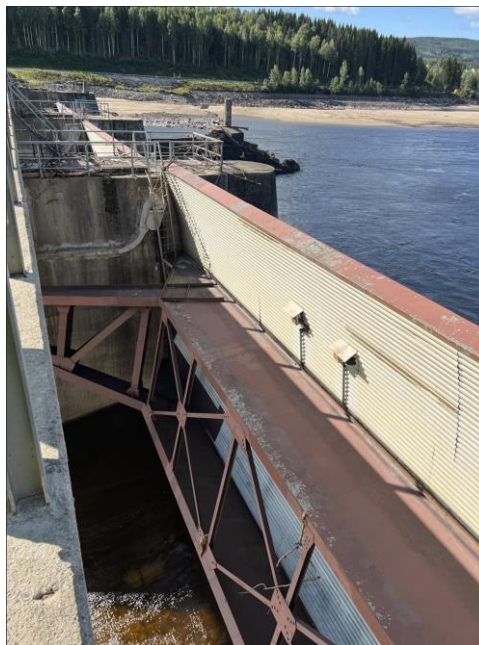
- Maskinrom på høyre lukepilar for luke 5 har målerør med topp rør på kote 164,4. Når dette overtoppes fylles maskinrommet i tillegg til innstrømming gjennom adkomstluker i topp.

- Maskinrom på venstre pilar til luke 3, har bedre drenasje enn på de øvrige lukepilarene, og derfor var dette maskineriet operativt noe lengre enn de øvrige.

*Foto som viser lukeposisjon slik de var under flommen. Topp luker i flukt med pilarene. Foto: DNV.*

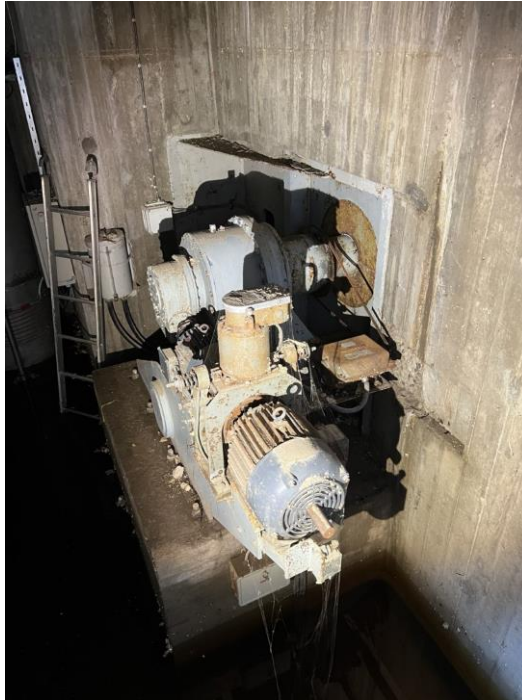
- Opptrekket har vært gjennom en «stri tårn», med betydelig overlast!
- Det gamle maskineriet har fungert godt, men det vil kunne være vanskelig å skaffe reservedeler i årene som kommer.
- Maskineriet har vært satt under vann, og motorer samt aktuatorer må kanskje allikevel skiftes for å få lukene operative så snart som mulig.

Lukespill, med motorer som har vært dykket.

- Lukepilarene bør tettes slik at vann ikke strømmer inn og fyller rommene ved stor flom.
- Tilkopling vha bærbar drill på motoraksling bør etableres i stedet for handsveiv. Samtidig etablere god merking av kjede eller stillingsviser for å unngå skjevtrekk og fastkiling.
