Damsikkerhet i et helhetlig perspektiv

RISIKOVURDERING FOR NESJENDAMMENE

DOK.NR. 20150624-04-R-R

REV.NR. 0 / 2018-04-27

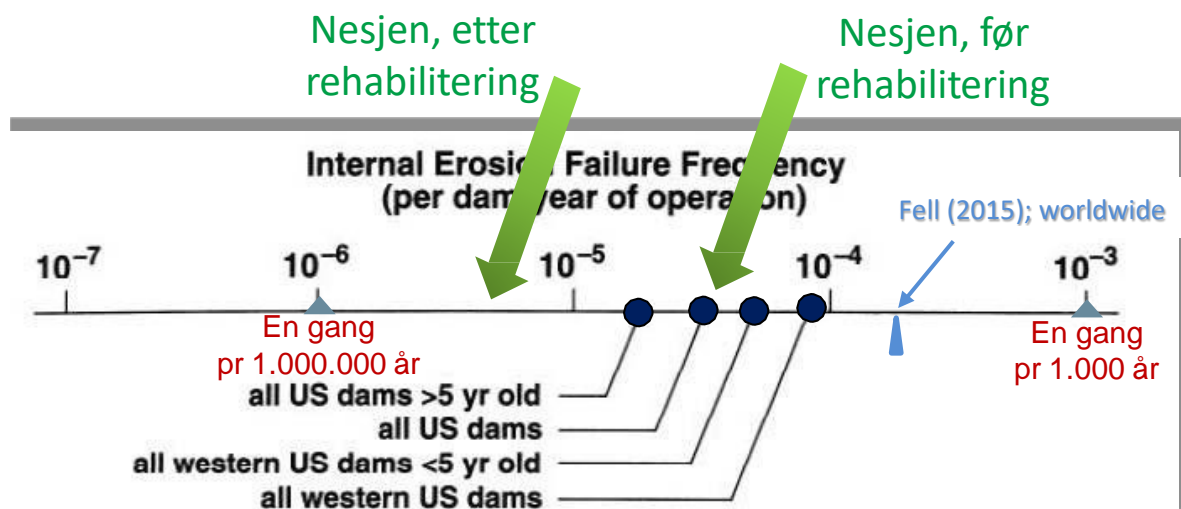
Figur 6. Sammenligning med bruddfrekvens som skyldes indre erosjon for fyllingsdammer i verden (ICOLD og Fell statistikk). Beregnet årlig bruddsannsynlighet for Nesjen Hoveddam før og etter rehabilitering er markert med grønne piler og tekst.

Nesjen Hoveddam har lave beregnede årlige bruddsannsynligheter når bruddmekanisme er indre erosjon. Sannsynlighetstallene som er beregnet er ikke absolutte verdier, men relative verdier, og mest nyttige for sammenligning (se også diskusjon i avsnitt 7). Basert på observert hyppighet av brudd som skyldes indre erosjon og levetid av dammer i USA har ICOLD publisert at dammene i USA har en årlig bruddsannsynlighet på grunn av indre erosjon mellom 3 og $9 \cdot 10^{-5}$ /år. Figur 6 viser årlige bruddsannsynligheter for Nesjen Hoveddam. Før rehabilitering, har Nesjen Hoveddam samme årlige bruddsannsynlighet som fyllingsdammer i USA. Etter rehabilitering er årlige bruddsannsynlighet betydelig lavere enn for den internasjonalt rapporterte bruddfrekvensen for dammer, basert på publiserte tall og ICOLD-statistikk (Figur 6).

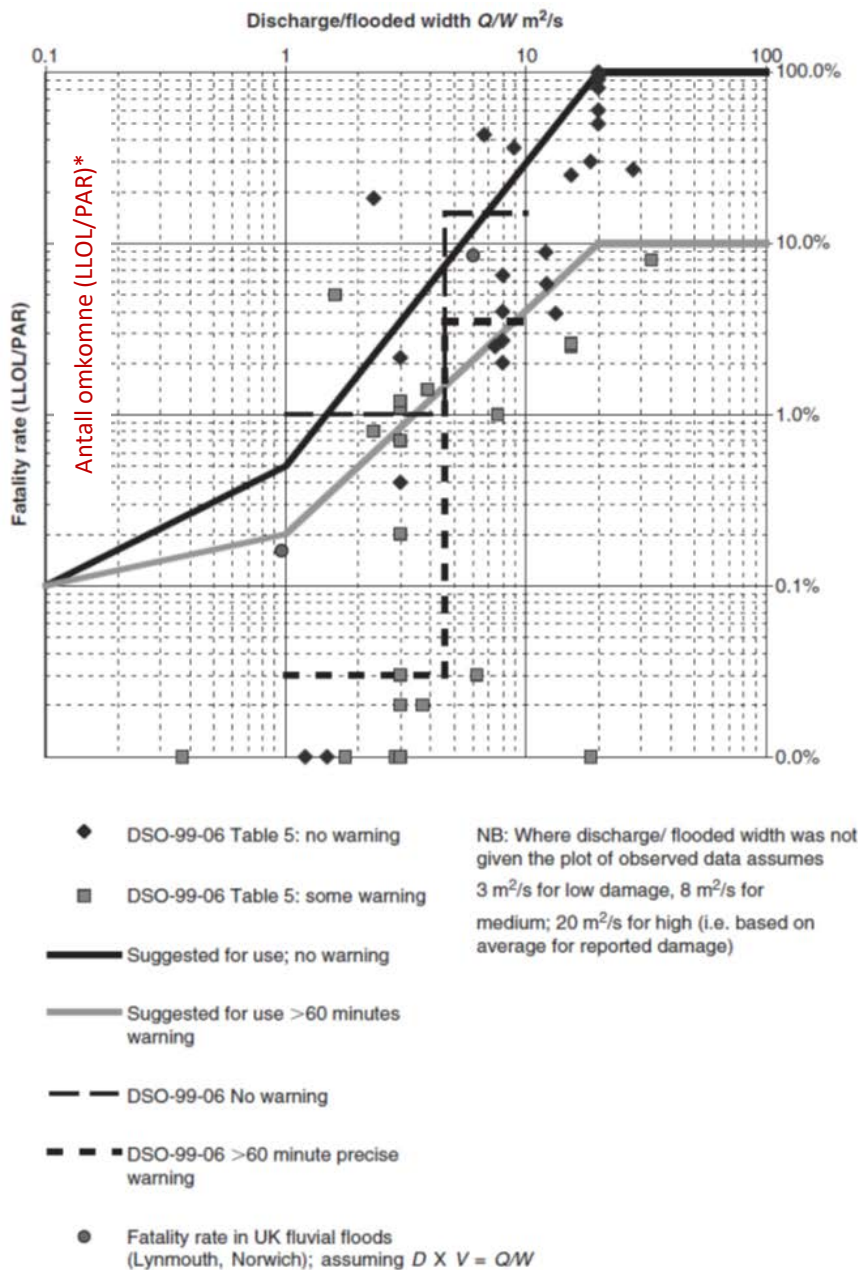
Figur 7. Sammenheng mellom omkomne og fluks av vannutslippet (Brown and Gosden, 2004). (*"Fatality rate": LLOL = Sannsynlig antall omkomne etter brudd; PAR=Befolkning i fare, hvis brudd inntreer)⁴

Antall omkomne basert på Brown og Gosden (2004) beregnes fra den nedre kurve i Figur 7, siden ankomsttiden for dambruddbølgen er over en time til bebygde områder. Det regnes med at det er god tid til varsling (ca. 6-12 timer ifølge VTA Rolv Guddal) i tilfelle et brudd forårsaket av indre erosjon på Nesjen Hoveddam. Ankomsttiden er lengre for tettsteder lengre nedstrøms og gir følgelig lenger varslingsstid. Antall omkomne er derfor mindre enn 10% av antall eksponerte personer, det vil en maksimum antall på 55 (Tabell 13). Antall omkomne vil antagelig være nærmere halvparten av 55, eller ca. 30.

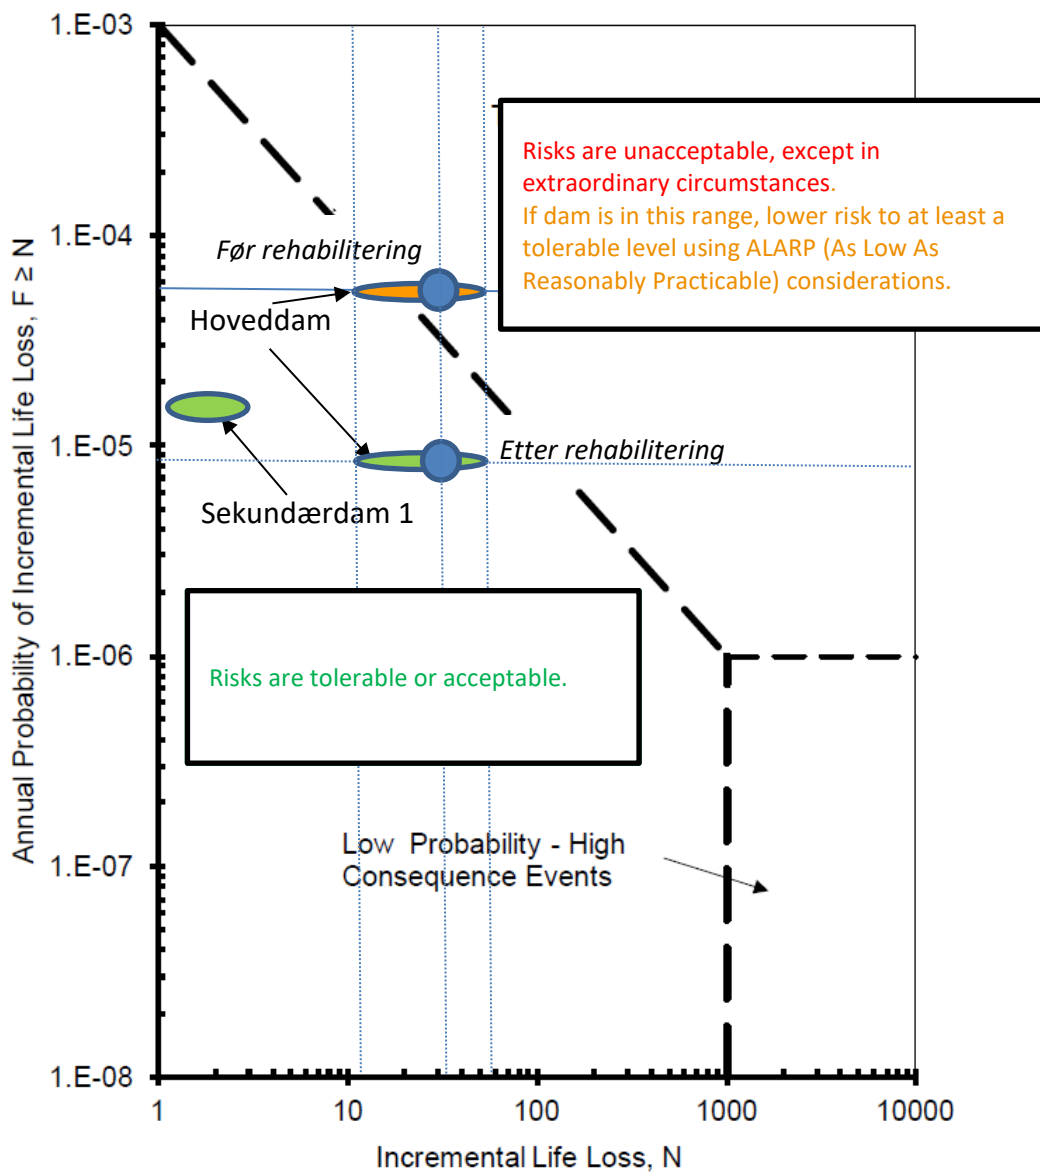
Figur 8. USA risikoakseptkriterier for samfunnsmessig risiko (USACE; 2014), og risikobilde for Nesjen Hoveddam før og etter rehabilitering, med henholdsvis oransje og grønn ellipse. Blå sirkelen er best estimat. Grønn ellipsen til venstre er for Sekundærdam 1 (betong platedammen).

Figur 8 viser grafisk de beregnede brudds sannsynligheter ved Nesjen Hoveddam på $5,5 \cdot 10^{-5}/\text{år}$ før rehabilitering og $9,1 \cdot 10^{-6}/\text{år}$ etter rehabilitering. Sannsynlighetene er vist mot det estimerte antall omkomne fra 11 til 55 personer, hvor 33 er vurdert som best estimat (delavsnitt 6.3).

Nesjen Hoveddammen før rehabilitering ligger rett på grensen for akseptabel risiko når kriterier fra USACE (2014) benyttes. Figuren viser også tydelig den gunstige effekten av rehabilitering, hvor risikoen er betydelige lavere en akseptabel grensen.

Figur 8 og 9 viser også risikobildet for Sekundær Dam 1 (platedammen), hvor det er antatt samme 'gjennomstrømningsvolum per sekund og per meter flombredde' som for Nesjen Hoveddam (konservativ antagelse). Figur 4 ble brukt for å vurdere antall boenheter. Her også er det tatt hensyn til én-times varsel. Sekundær Dam 1 har akseptable risiko.

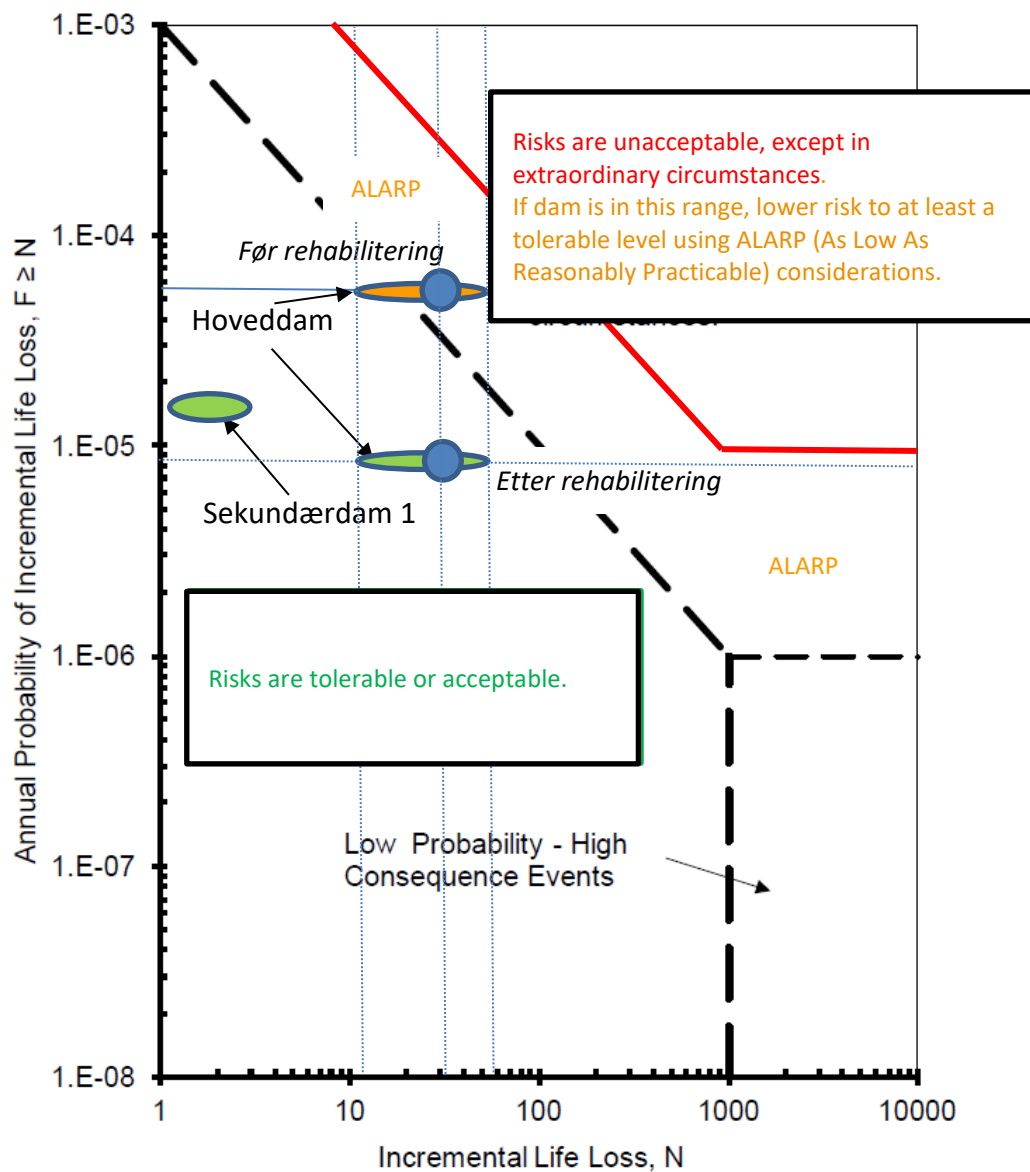
Figur 9. USA risikoakseptkriterier for samfunnsmessig risiko (USACE; 2014) med ALARP-området for eksisterende dammer anbefalt av ANCOLD 2003 og NSW 2006 (begge i Australia).

I praksis er risiko forbundet med Nesjen Hoveddam før rehabilitering tolerabel, gitt at den ligger så nær grensen og har ikke vist noe tegn til negativ utvikling. I mange F-N diagrammer legges det inn et område fra akseptabel opp til et toleransenivå som kalles ALARP-området ("As Low As Reasonably Practicable"), hvor risikoen skal reduseres så langt som praktisk mulig men kreves ikke å være så lav som akseptabel risiko-grensen. ALARP-området brukes ofte for eksisterende dammer som oppfører seg på en tilfredsstillende måte. Figur 9 illustrerer et slikt ALARP-området, basert på to veiledninger utgitt i Australia.

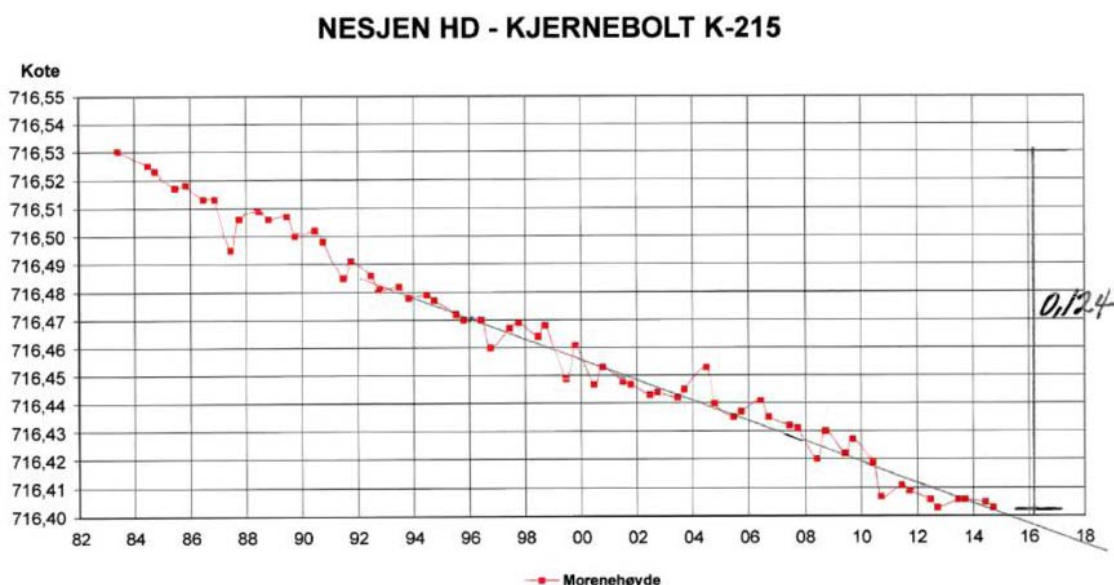
Figur 12 Setning av kjernebolt K-215 (Norconsult, 2015a).

Målte bevegelser over tid er vist i Figur 12 og 13.

Setningshastigheten har vært ganske lineær siden første innmåling i 1983 (Figur 12). Det normale er at setningshastigheten avtar. På den andre siden, er en kryptsetning på ca. 0,009 % pr. år sammenliknbart med andre dammer bygget på samme tid.

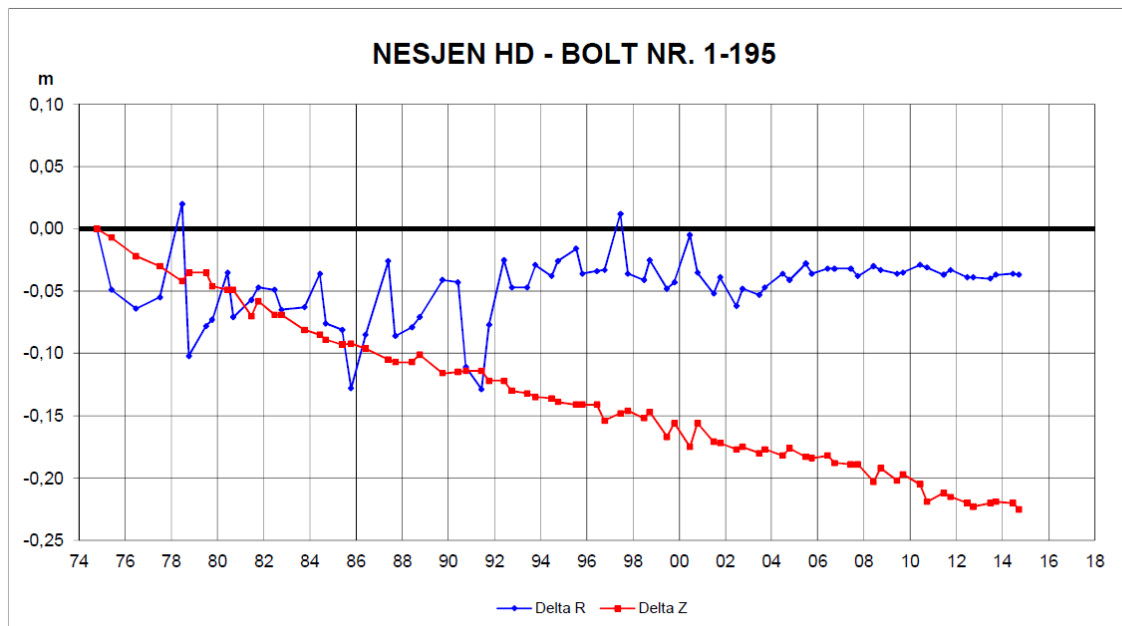
Figur 13 Deformasjonsmålinger, bolt 1 -195 (plassert på oppstrøms side av damkrona) (Norconsult, 2015a).

Den bolten på damkrona som har hatt størst vertikal setning, 225 mm, er bolt 1 – 195, plassert på dammens oppstrøms side av krona. Deformasjonene er vist i Figur 13. Det er normalt for fyllingsdammer med sentral plassert tetningskjerne at oppstrøms støttefylling får en større setning enn nedstrøms. Dette skyldes at steinen vekselvis blir mettet og drenert. Ved at steinens enaksiale trykkstyrke er lavere i mettet tilstand, vil nedknusningen i steinenes kontaktpunkter knuses lettere i oppstrøms skråning, hvilket fører til en større setning.

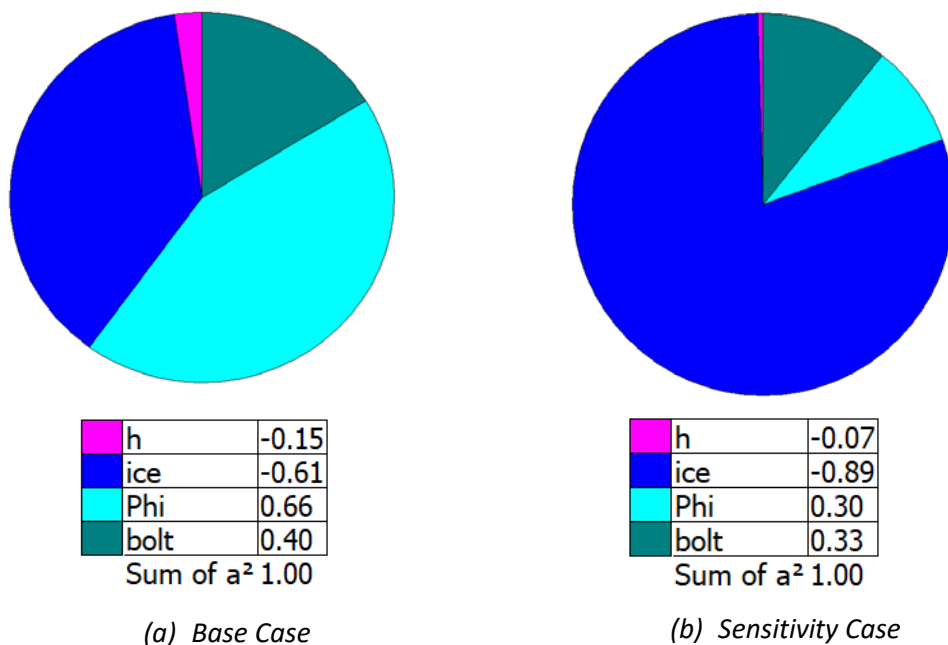
Figur B6. Sensitivitetsfaktorer for hver usikker parameter i SORM analyser. Base Case, Pilar 2

Figur B6 og B7 presenterer viktige resultater fra analysen. Figur B5 er en illustrasjon av hvilke parametre som er mest viktige i beregningen av bruddsannsynlighet. I dette tilfellet er islasten, med stor margin, den mest signifikante usikre parameteren i analysen.

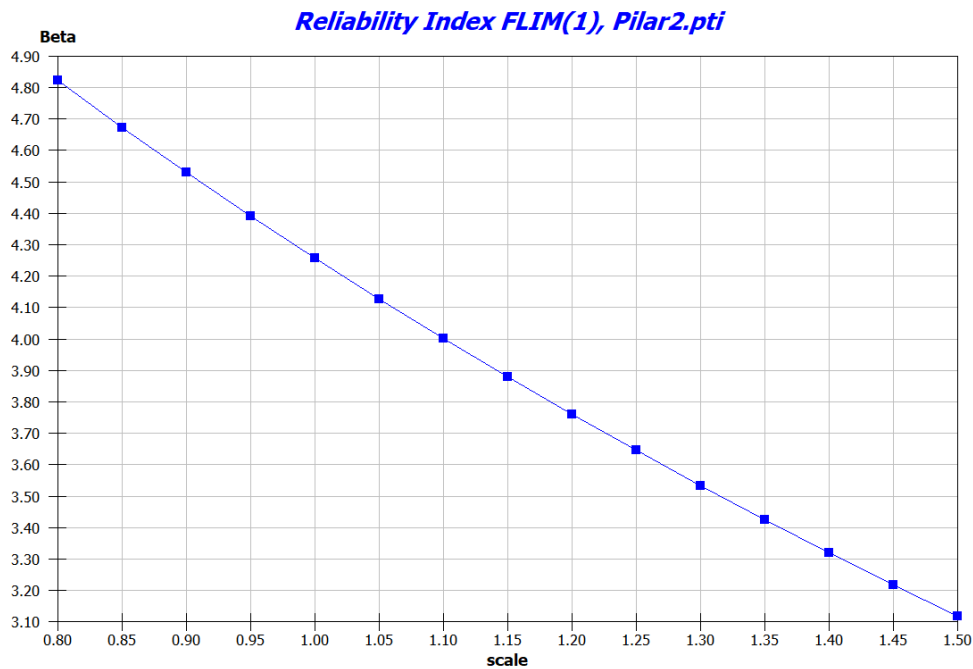
Figur B7. Variasjon av årlig pålitelighetsindeks med islast (horisontalaksen gir en multipliserende faktor på islasten). Base Case, Pilar 2.

Figur B6 viser hvordan pålitelighetsindeks varierer med størrelsen av islasten. Det er et entydig forhold mellom pålitelighetsindeks og bruddsannsynlighet.

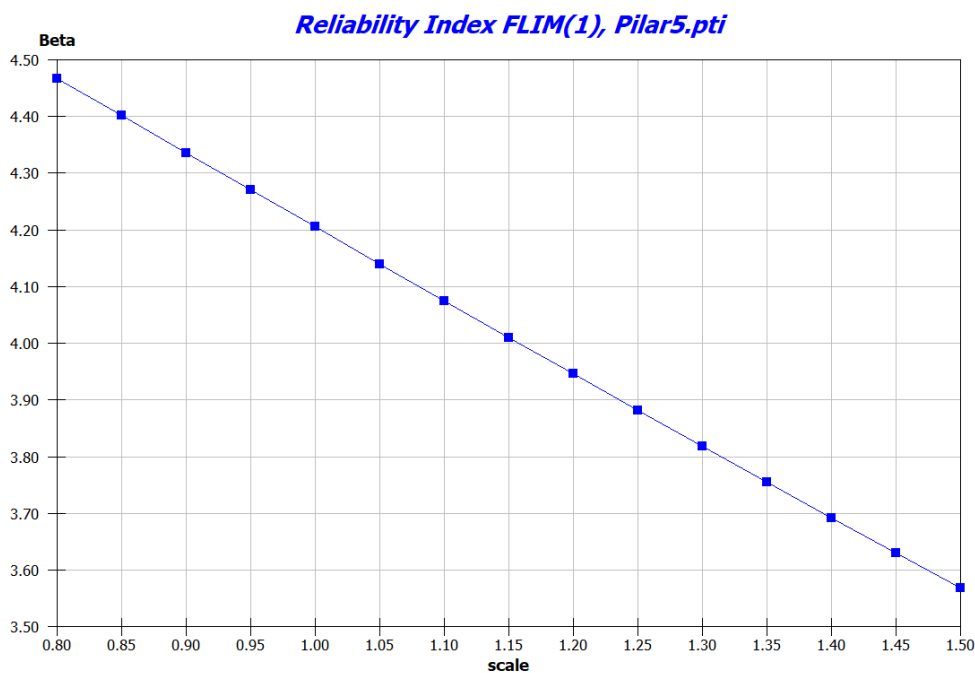
Figur B9 Variasjon av årlig pålitelighetsindeks med islast (horisontalaksen gir en multipliserende faktor på islasten), Base Case, Pilar5.

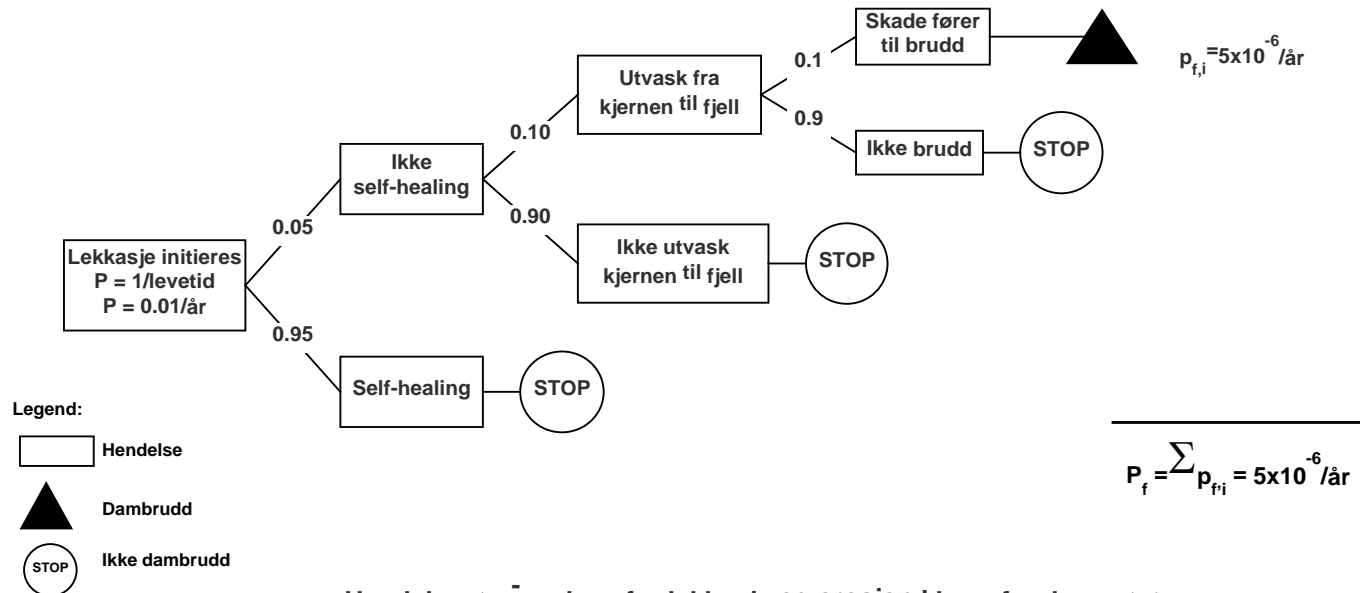
Lekkasje og erosjon i oppsprukket berg	Self-healing	Utvasking	Skade fører til brudd	Dambrudd
A	B	C	D	E

Figur E8. Hendelsestreanalyse for erosjon, lekkasje og svakhet i bergfundamentet, Nesjen Hoveddam.
